Élargissement du pont la route Communale traversant le Ruisseau de Masseille à Saint Daunès

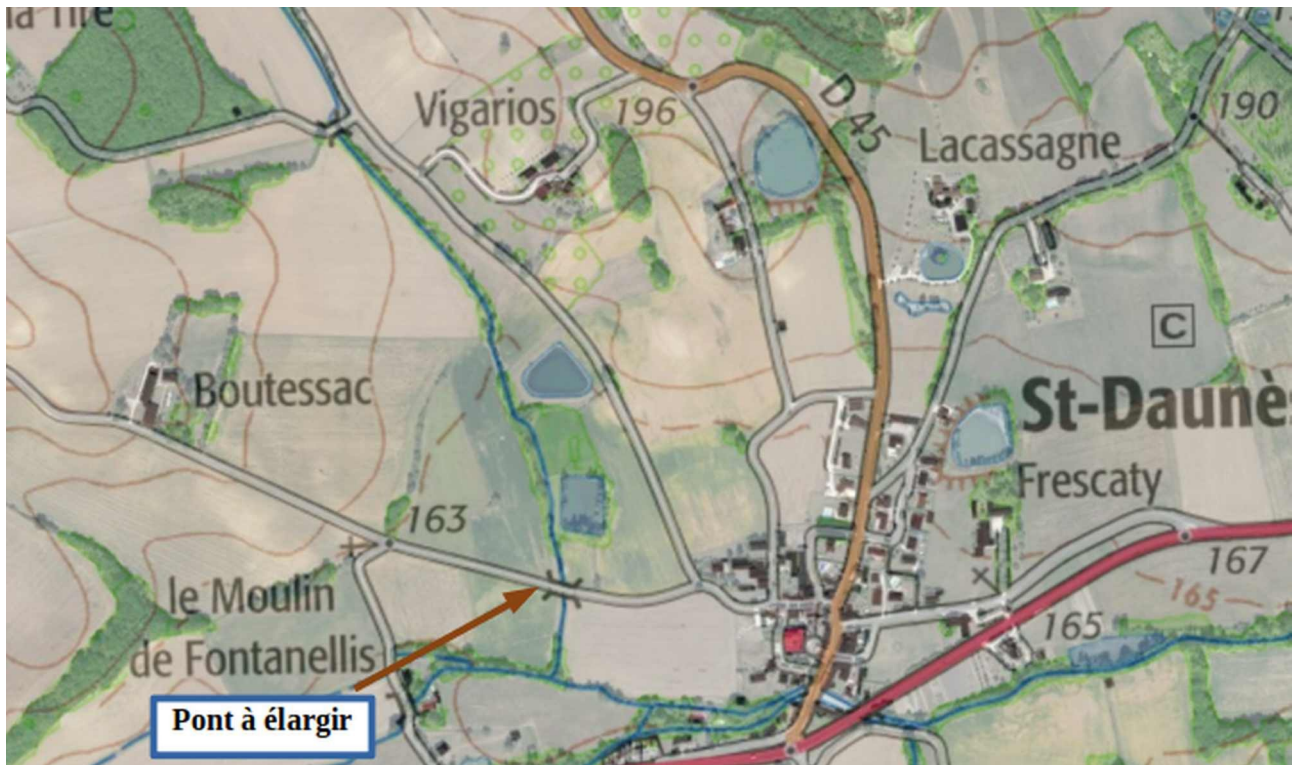
Ce pont de franchissement sur le Ruisseau de « Masseille » voit sa structure se dégrader par la chute de pierres ou morceaux de pierre de sa face amont et le passage d'engins agricoles heurtant la garde corps. Le passage de la fibre l'a aussi fragilisé.

La photo suivante met en évidence le déchaussement de pierre ou partie de pierres sur la face amont du pont.

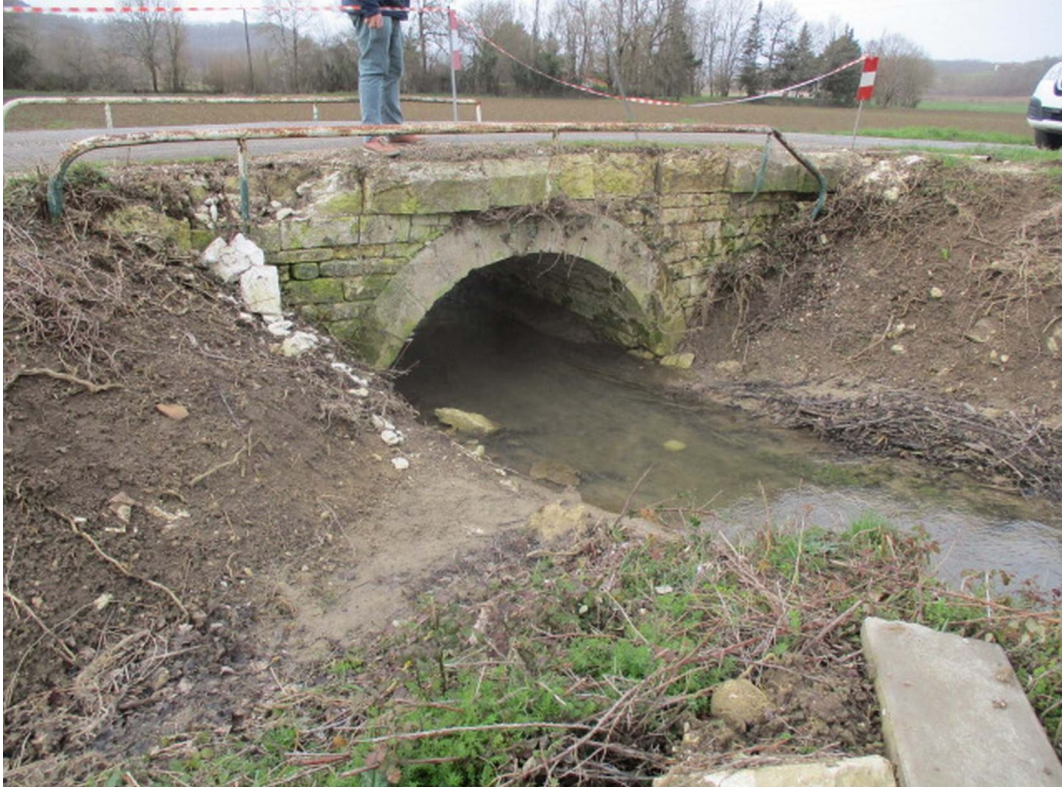
Pont à conforter et élargir

1. Elargissement du pont de 1,7 m

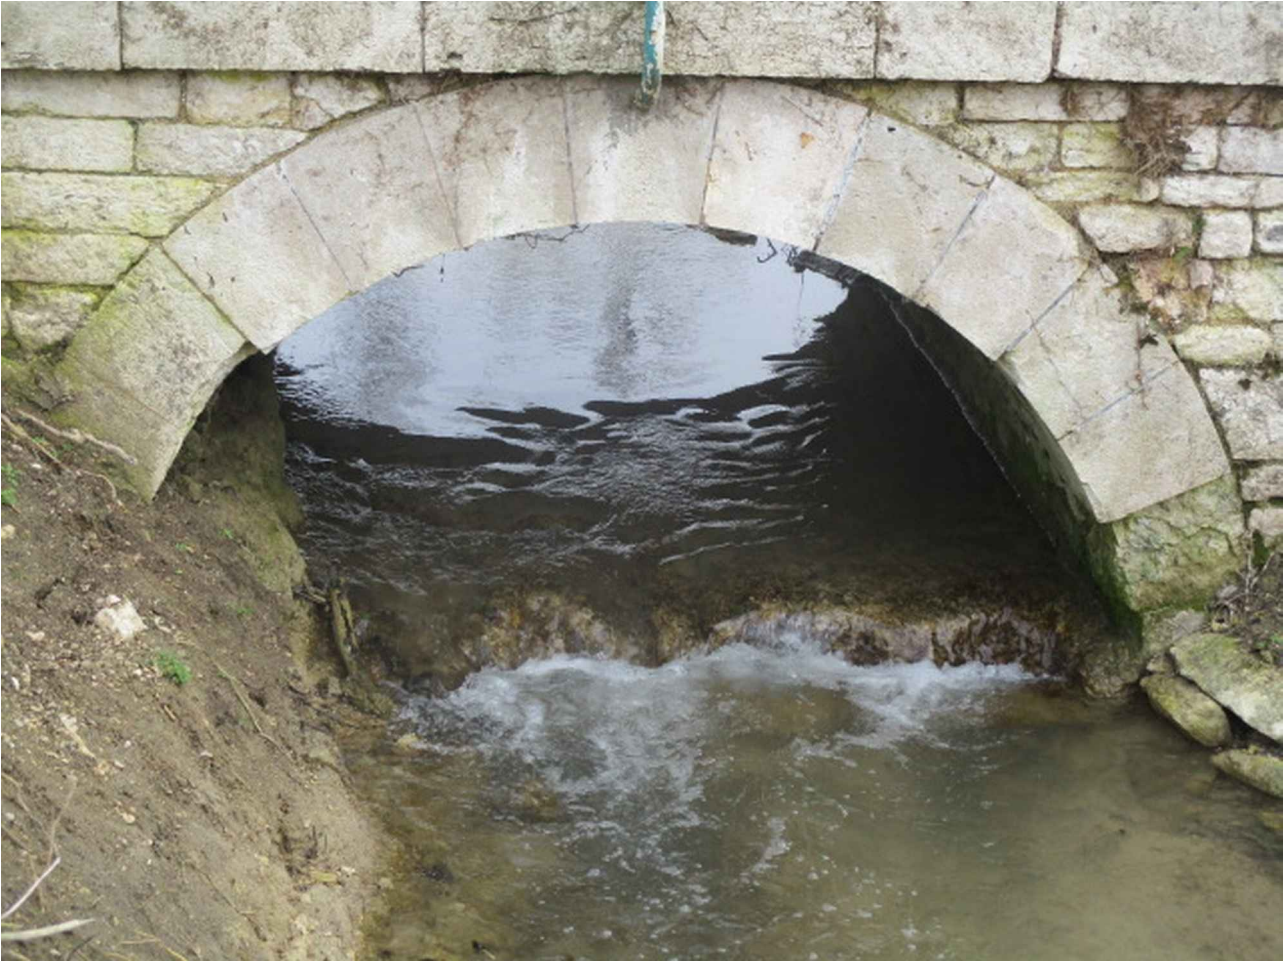
Vue du dépôt Calcaire sur la radier existant en aval du pont

La nécessité de réalisation d'un radier a été évoqué avec l'entreprise. Pour elle, c'est un élément indispensable à la stabilité et la solidité de l'ouvrage.

Lors de l'élargissement d'un ouvrage, le fond du cours d'eau est remanié, le radier avec bêche amont empêche l'eau de passer sous les fondations et le radier existants de l'ouvrage maçonné. Les phénomènes d'affouillement ou de mouvements des fondations existantes s'en trouvent diminués et limités.

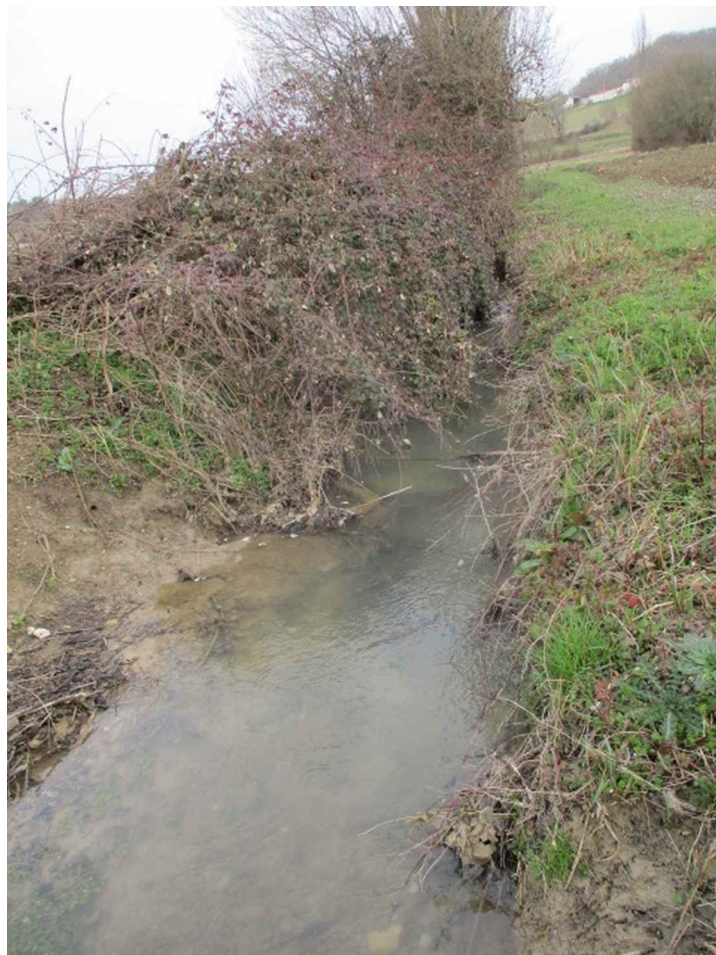
Vue du Ruisseau juste en amont du pont

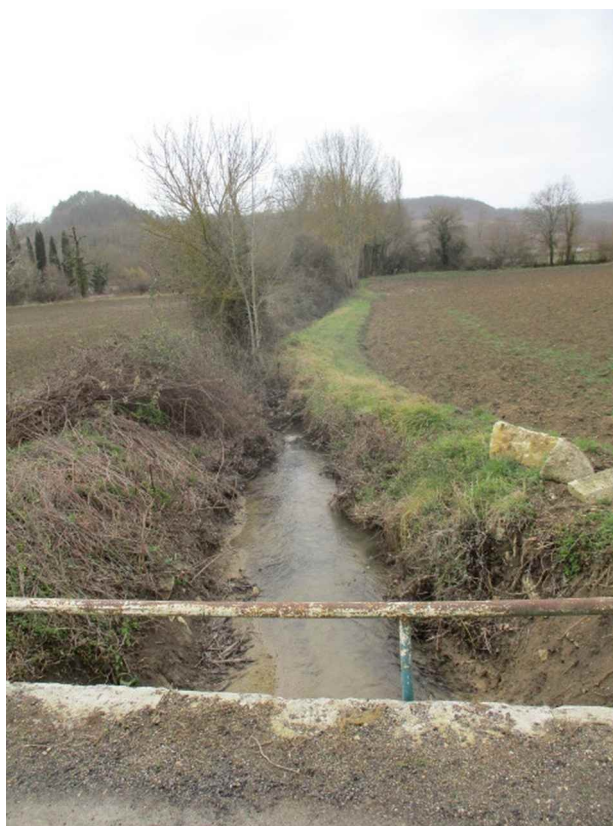
Vue du Ruisseau juste en aval du pont

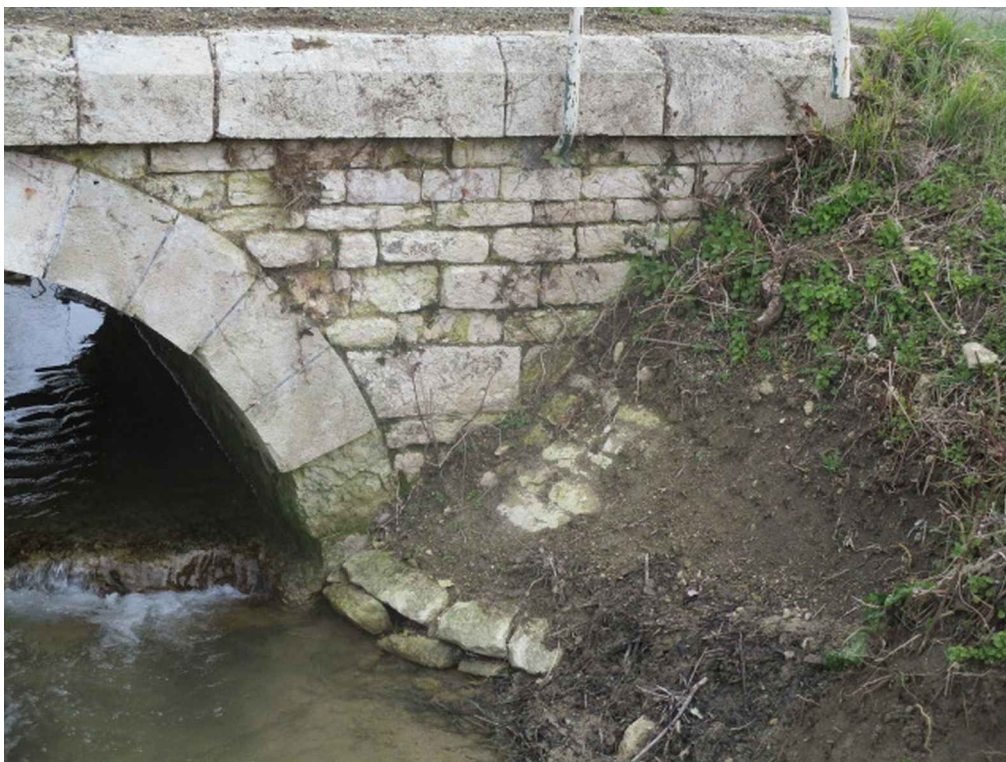
En aval du pont sur la Rive gauche, un enrochement de 1 m de large est visible

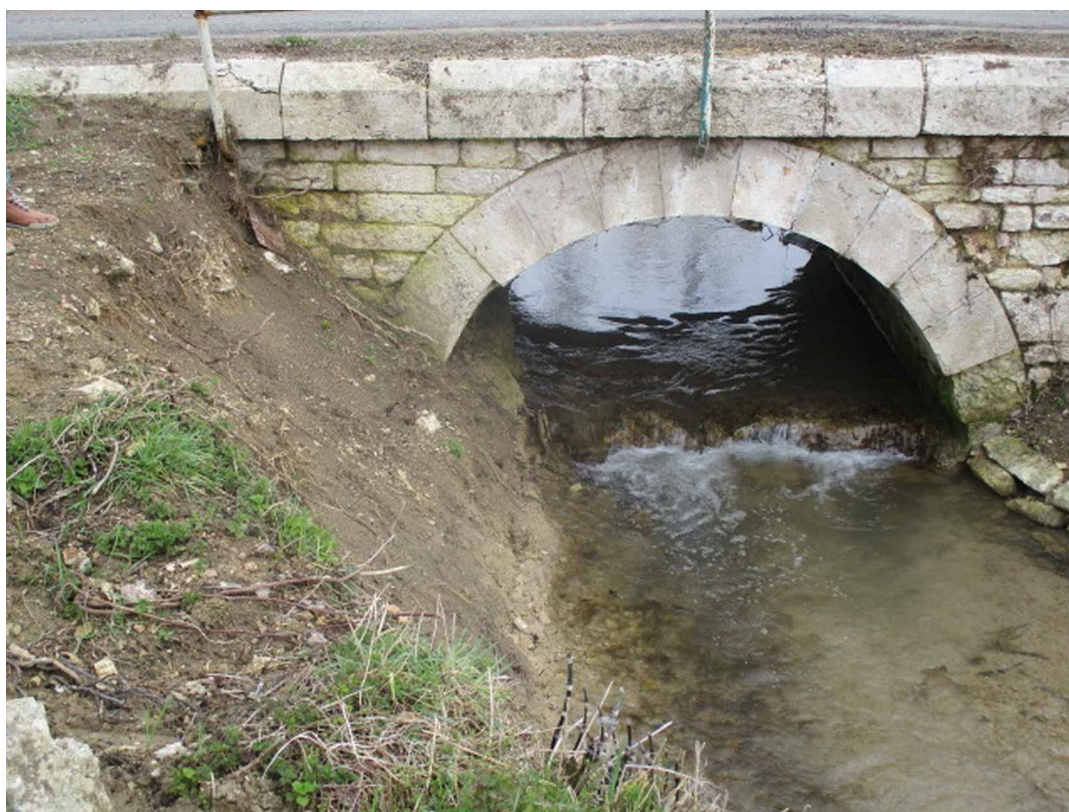
En aval du pont sur la Rive droite, l'enrochement est recouvert de terre

L'encroûtement aval en Rive droite, recouvert de terre sera découvert avec ajout des blocs manquants et rejointoyer si besoin.

Un parapet en pierres maçonnées de 1,1 m sera construit de chaque côté pour assurer la sécurité des usagers.
