Commune de Saillac

Route département n°52
PR 0 + 830

Pont du Ruisseau de Saint Laurent
Réparations de l'ouvrage

Note explicative non technique

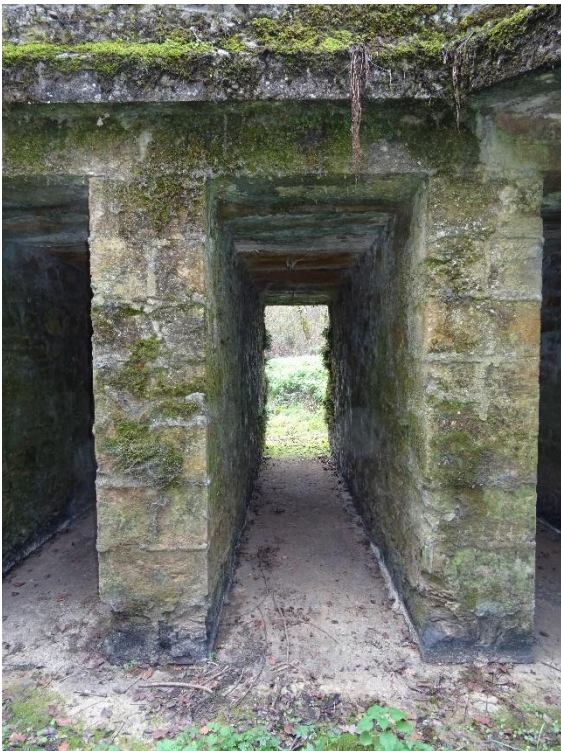
Vue de l'intrados de l'ouvrage

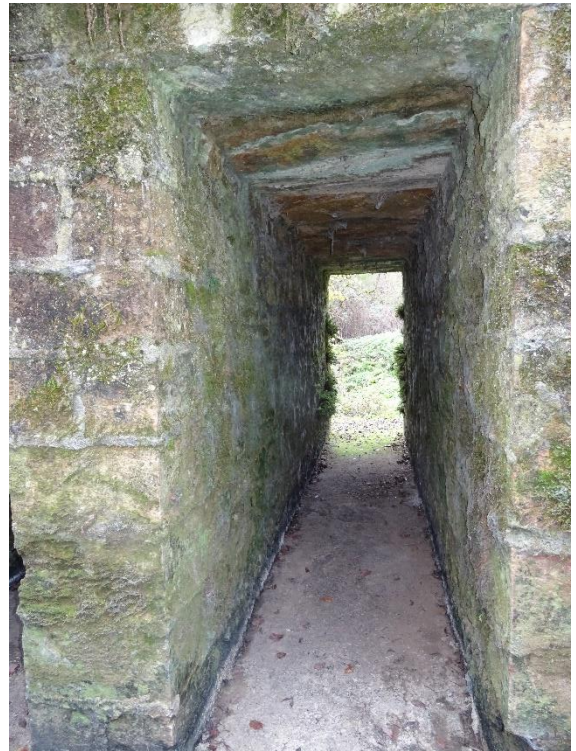
Vue de l'intrados de l'ouvrage

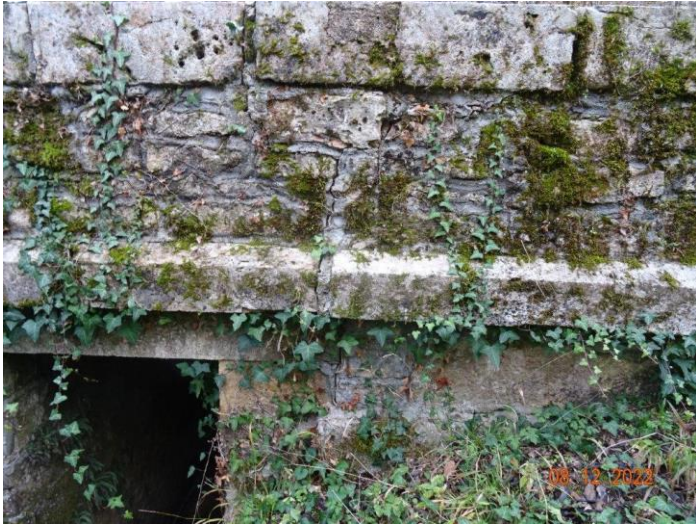
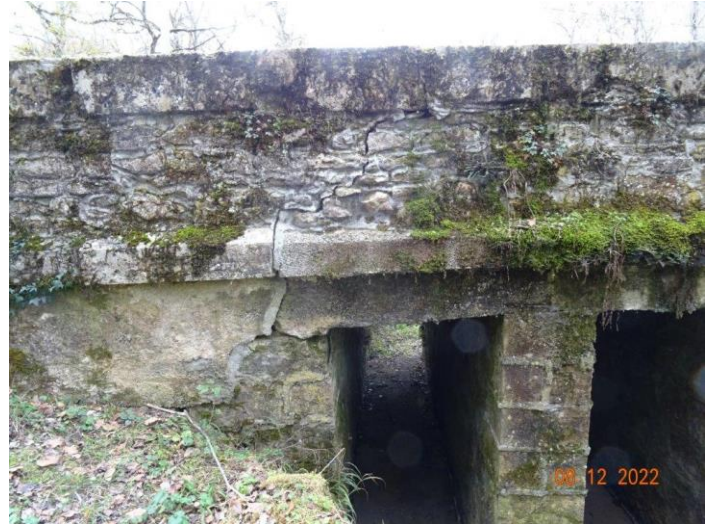
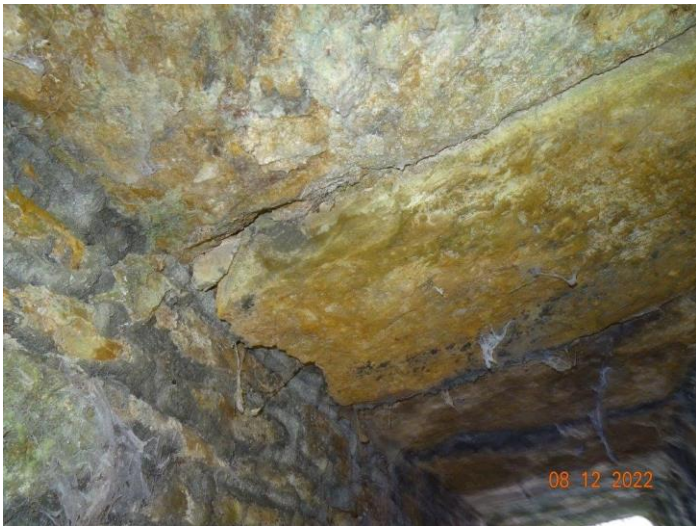
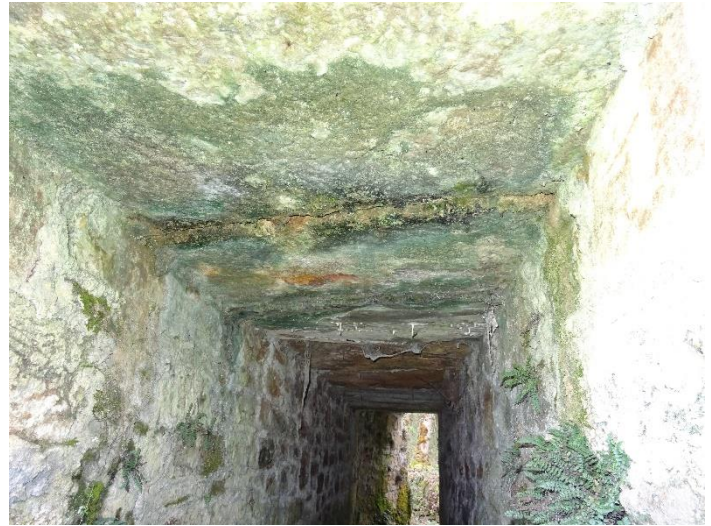
L'ouvrage actuel présente des désordres au niveau de la voûte : des dalles constituant la voûte sont cassées au droit des travées 2 et 3, le parapet présente des fissures

Compte tenu de l'état de la voute, il est nécessaire de réaliser des travaux de réparation afin de maintenir l'ouvrage en état de fonctionnement, ne rien faire conduira à une aggravation des désordres et à terme à une ruine de la voute.

- Nettoyage haute pression de l'ouvrage et du mur de soutènement amont,
- Remplacement de toutes les dalles constituant la voute un tablier béton coulé en place,
- Démontage des parapets et des plinthes dont les pierres sont abimées, reprise des plinthes et création de nouveaux parapets à l'aide de pierres calcaires provenant d'une carrière locale.

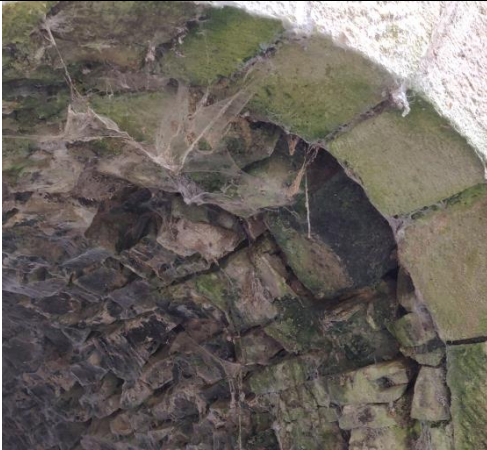
L'ouvrage présente des failles potentiellement propices au séjour de chauves-souris, toutes protégées en France. Ces failles peuvent être utilisées pour le repos, la consommation de leurs proies, et cela tout au long de l'année, même si en phase d'hibernation il est moins probable qu'elles utilisent les ponts pour des questions de stabilité thermique. Avant les travaux, une visite de l'écologue du Département sera réalisée, afin de vérifier, la présence ou non de chauves-souris dans les failles, à l'aide d'un endoscope et d'une torche. Ensuite avant chaque intervention de rejointoiement, une re-vérification sera réalisée. Afin de réduire la perte d'habitat disponible, plusieurs fentes calibrées à la faveur des chauves-souris seront réalisées sous la voute du pont.

Fissures à réparer du bandeau – Potentiellement favorables aux chiroptères
