CONCORES- FICHE D'ÉTAT D'URGENCE N°1

INVENTAIRE ET REMISE À NIVEAU DES OA DES COLLECTIVITÉS LOCALES ELIGIBLES
CEREMA – LOT N°11 OCCITANIE

PROPOSITIONS DE MESURES DE SÉCURITÉ IMMÉDIATE SUITE À LA CONSTATATION D'UN DÉFAUT MAJEUR SUR LA STRUCTURE

Ouvrage : Pont de Rivalès

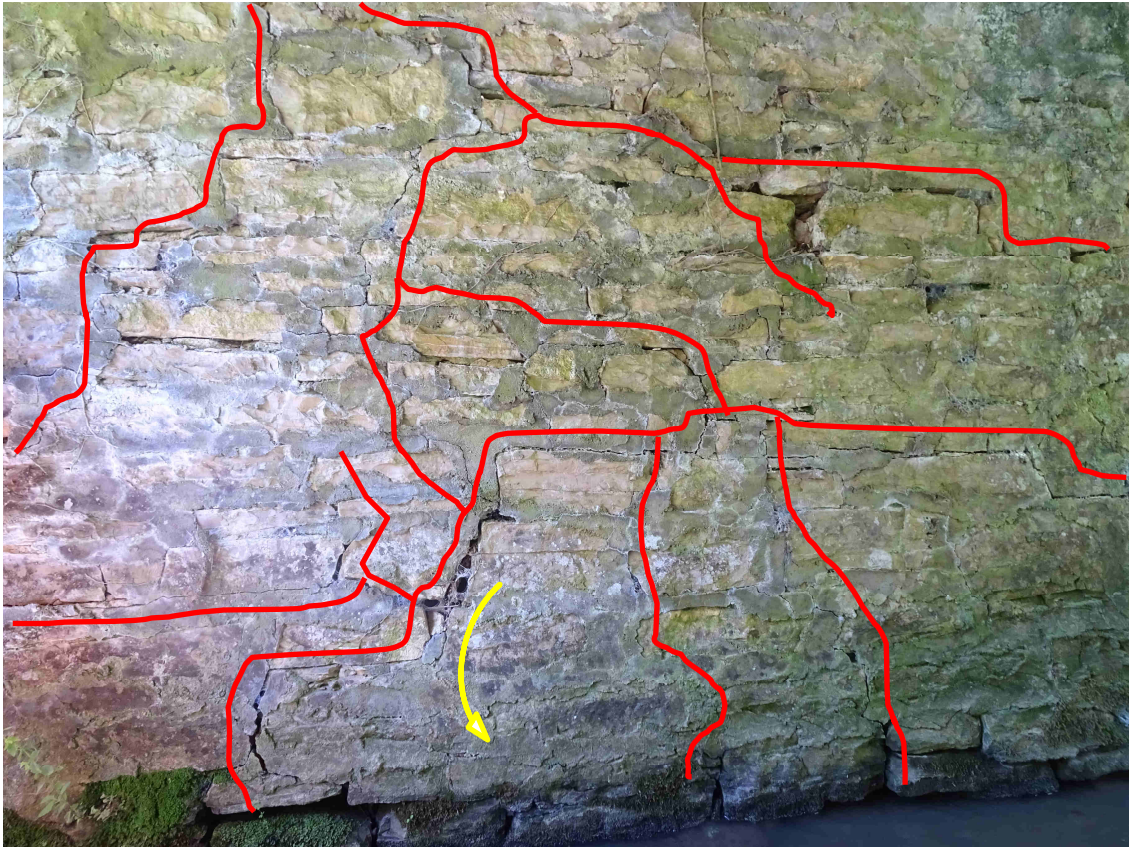
La culée rive gauche est affectée par un affouillement en pied sur toute sa longueur. Au-dessus de multiples fissures et fractures sont constatées dont l'une d'entre elles semblent dessiner un arc de décharge.

L'appui rive gauche apparaît très dégradé et les fissures observées témoignent de la formation d'un arc de décharge sous la majeure partie de l'appui avec initiation d'un mouvement vers le bas de la zone située sous l'arc de décharge, pouvant provoquer à court terme, et d'autant plus en cas d'épisodes pluvieux significatifs, un effondrement partiel de l'appui qui pourrait rapidement évoluer au regard de la fissuration observée alentour et provoquer un effondrement à minima partiel de l'ouvrage. Les parties métalliques du tablier s'avèrent par ailleurs très corrodées.

Multiples fissures sur l'appui rive gauche et mouvement vers le bas sous l'arc de décharge

Comblement des affouillements en pieds de l'ouvrage et envisager la création d'un radier général pourvu de bêche à ses extrémités. Injection de l'ensemble des fissures et fractures sur l'appui rive gauche et de la fracture en arc sur l'appui rive droite.

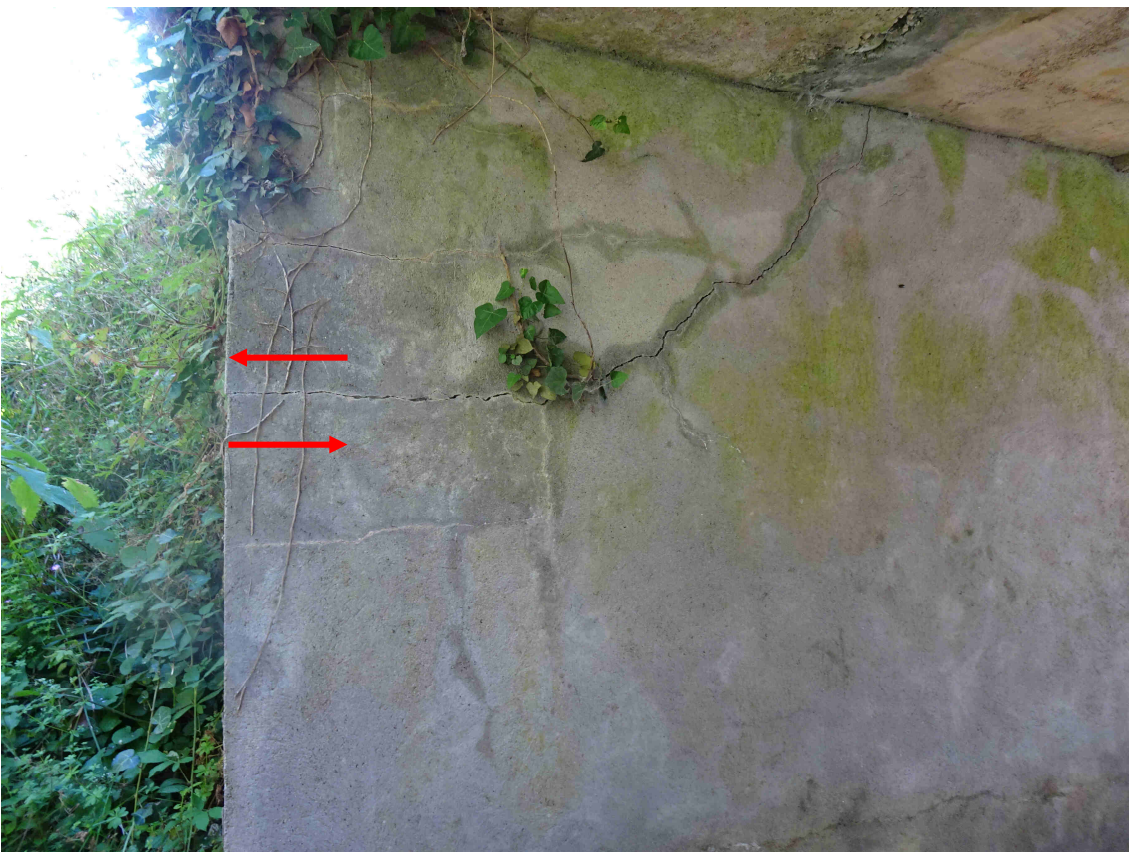
La culée rive droite enduite de mortier présente un important affouillement en pied. Une fissure horizontale et calcifiée s'étire sur la majeure partie de l'appui en partie basse et une fracture en arc de cercle débute contre le tablier et rejoint la chaîne d'angle aval en partie haute, illustrant vraisemblablement un mouvement transversal. Un léger rejet est constaté de part et d'autre de la fracture sur le chaînage d'angle.

Fracture en arc de cercle et rejet contre la chaîne d'angle

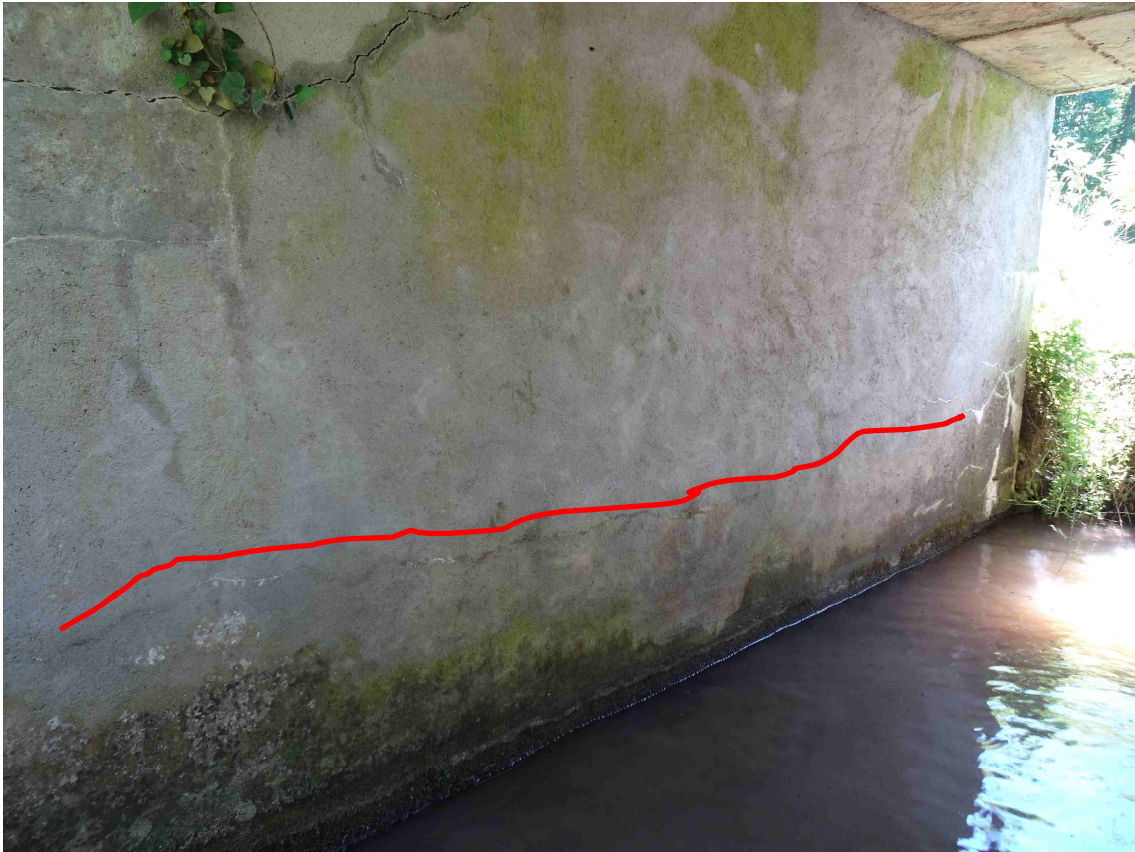
Fine fissure horizontale en partie basse

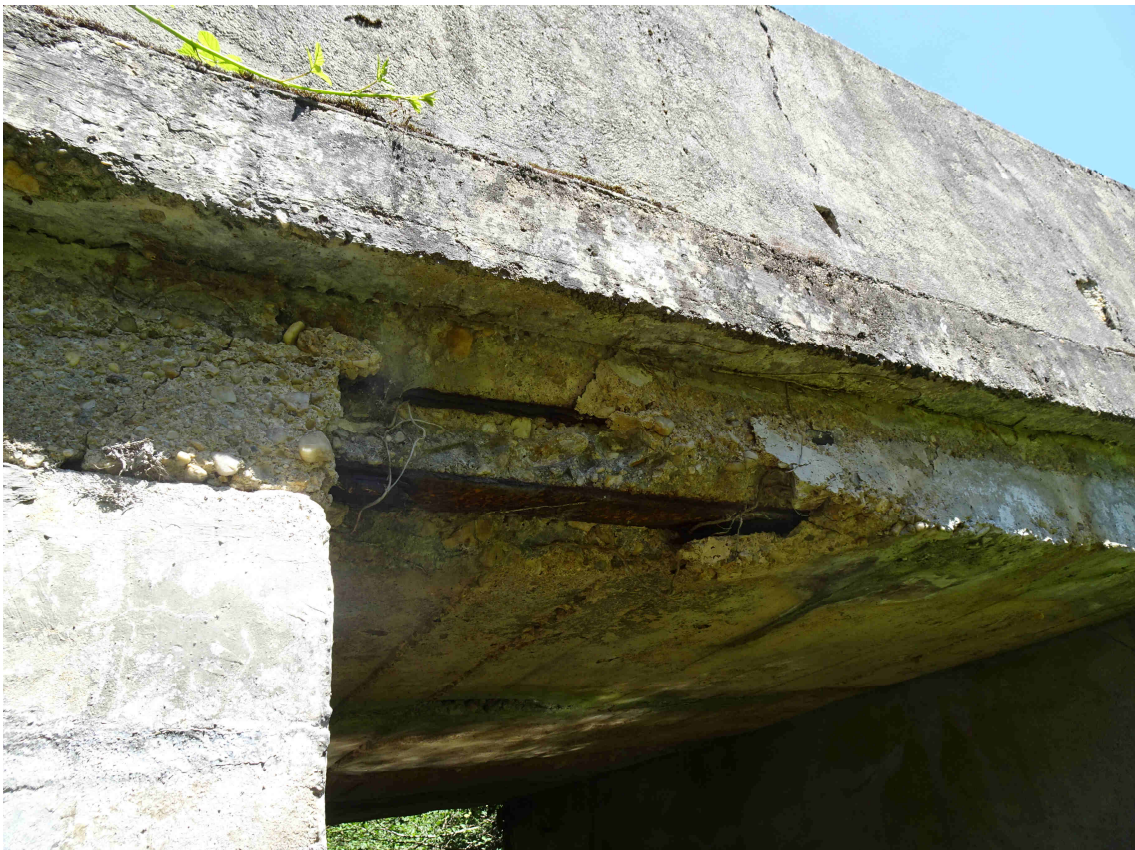
Corrosion des poutrelles métalliques du tablier

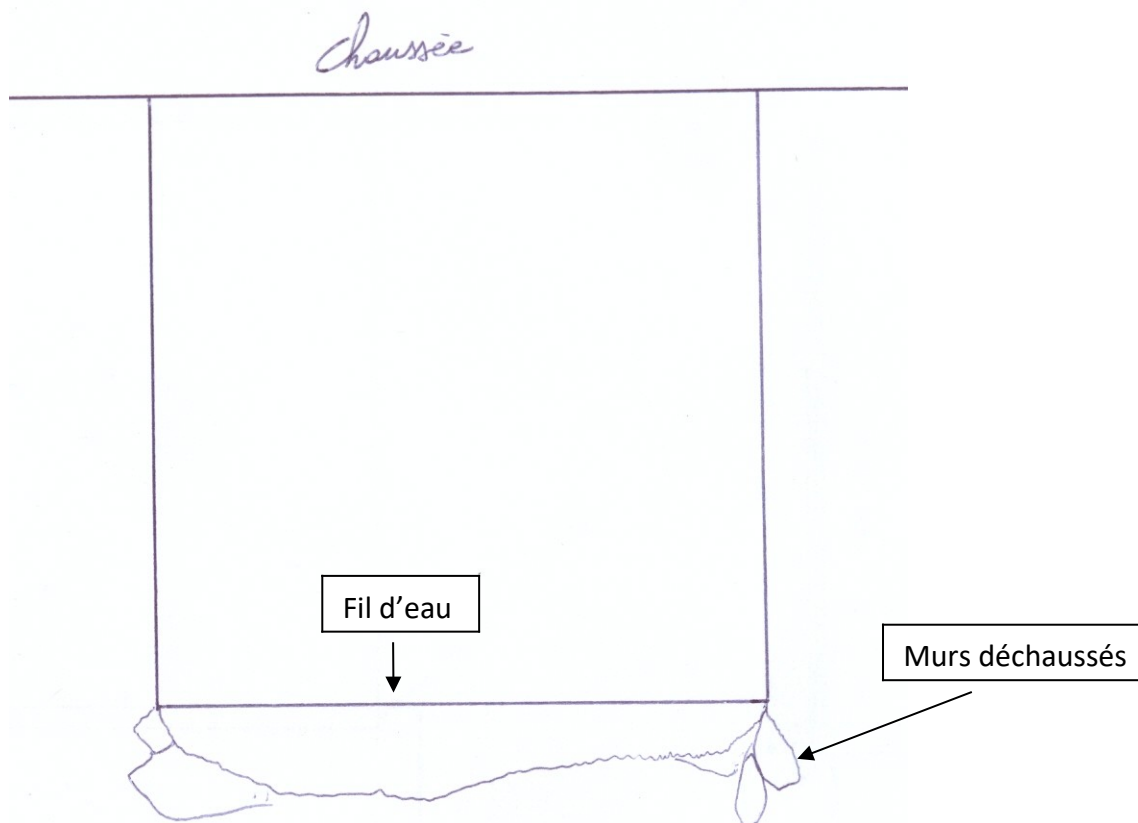
Figure 1 : Illustration schématique du pont, vue de l'amont

La figure 1 ci-dessous représente l'état initial schématique du pont. C'est un pont « cadre » avec écoulements sur lit naturel. Ce qui permet une bonne circulation des sédiments et des espèces et donc également des PFL à la montée, ce qui menace la population d'APP. Actuellement les soubassements des murs latéraux sont fortement dégradés. Cela entraîne une importante disponibilité en habitats pour les PFL. De plus, l'importante mouille qui se constitue sous le pont confère au site une attractivité importante pour l'espèce.

Il est possible de profiter de réaliser un renforcement des soubassements lors de la construction d'un dispositif de capture sur mesure.

Le renforcement des soubassements du pont sera réalisé par banchage de béton pour annuler toute porosité et donc toute attractivité pour les écrevisses. Il est possible de réaliser une marche de chaque côté en fonction de si l'on souhaite laisser passer les mammifères aquatiques (loutre, vison...).
