Commune de Bétaille

Route département n°20
PR 28 + 547

Pont du Palsou
Démolition et reconstruction de l'ouvrage

Notice explicative technique

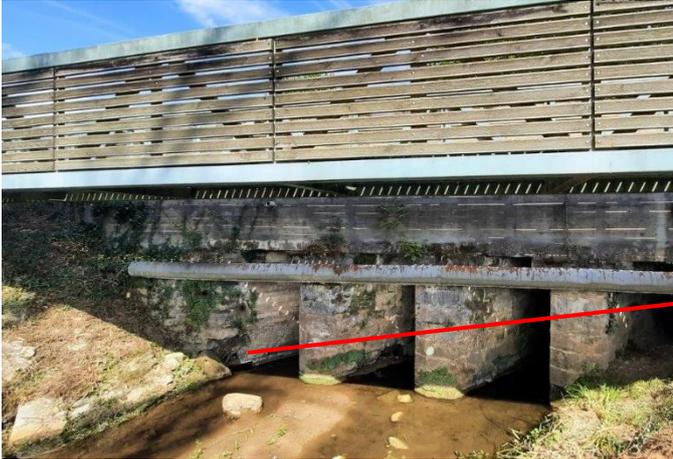
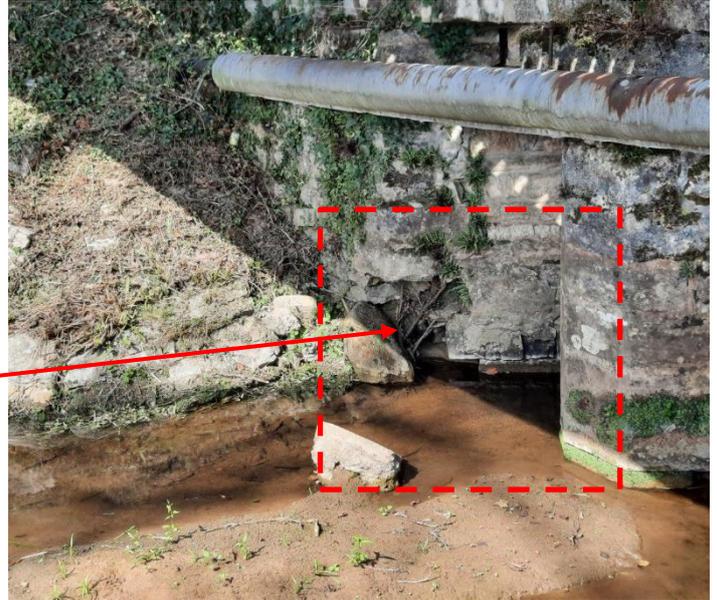
Des travaux de reprise de la maçonnerie de la culée rive droite sont nécessaire, compte tenu de la désolidarisation de plusieurs pierres.

Photographies des désordres de la culée rive droite

Pour ces travaux de confortement, une période d'assec de cette zone sera visée.

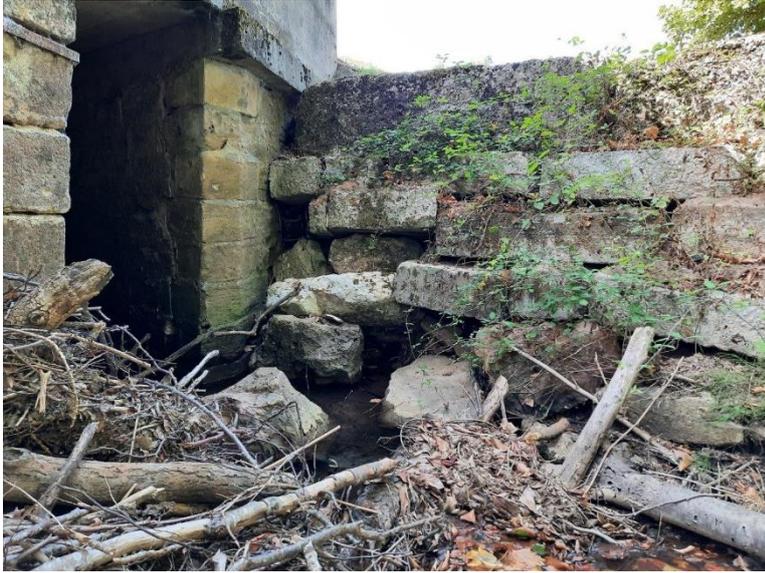
Actuellement un enrochement est présent sur un linéaire de moins de 5m. Ce dernier présente des désordres importants, avec un déchaussement de plusieurs blocs.

Photographie des désordres de l'enrochement existant

Dans le cadre des travaux, cet enrochement sera démonté et évacué. Il sera procédé à un talutage de la berge, avec une pente de 1H/1V.
