Communes de Saint Bressou et
Le Bouyssou

Route département n°92
PR 12 + 885

Ponceau du Combet
Réparations de l'ouvrage

Notice explicative technique

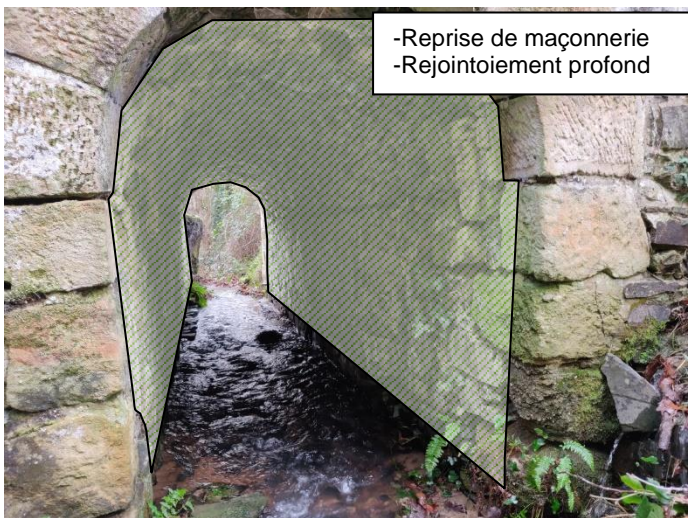
Phase 1 : Traitement de l'ouvrage

- Nettoyage de l'ouvrage
- Rejointoiement profond de l'intrados et des piédroits
- Reprise de maçonnerie altérées ou absentes
- Injection du bandeau amont
- Rejointoiement amont et aval

Le franchissement du cours d'eau le ruisseau de Combet au point routier 12+885, relie la commune de Saint-Bressou à celle du Bouyssou. L'ouvrage actuel présente des désordres au niveau de la voute avec un déjointement des maçonneries ayant entraîné localement la chute de pierres et un décollement du bandeau, qui nécessitent des travaux de réparation pour garantir sa pérennité.

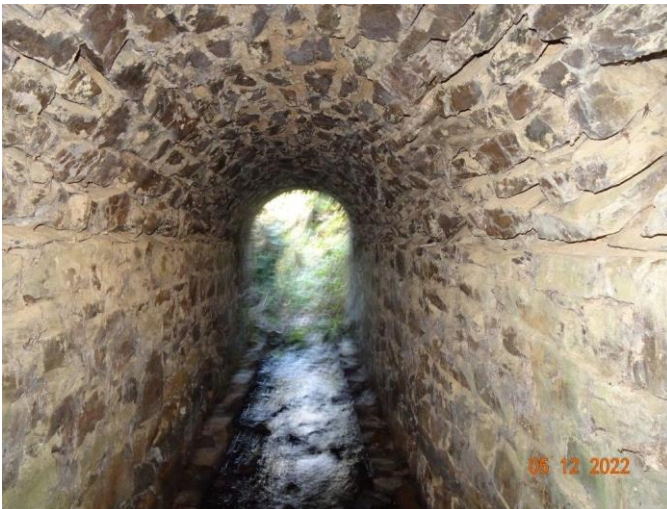
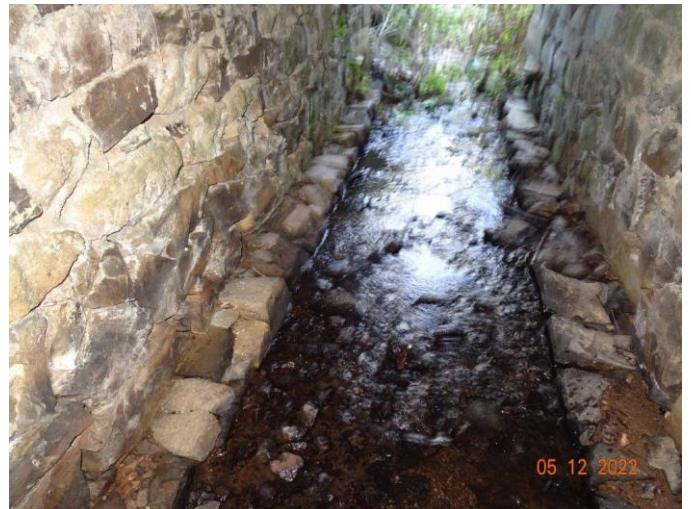
Vues de l'ouvrage avant mise en œuvre du platelage bois

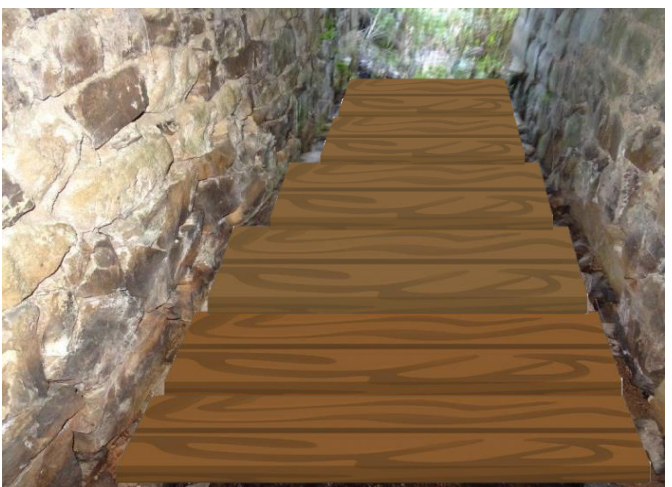
Le platelage bois sera mis en œuvre durant toute la phase travaux de l'intrados de l'ouvrage, durée prévisible de cette phase : 15 jours. Le platelage bois sera positionné environ 15 cm au-dessus du lit du ruisseau, depuis l'aval vers l'amont (l'accès étant plus aisé depuis l'aval)

Vues de l'ouvrage avec la mise en œuvre du platelage bois

Le débit du ruisseau du Combet ne sera pas interrompu durant les travaux grâce à la mise en œuvre d'un platelage bois au dessus du niveau du lit, qui reposera sur les pierres de la voute.

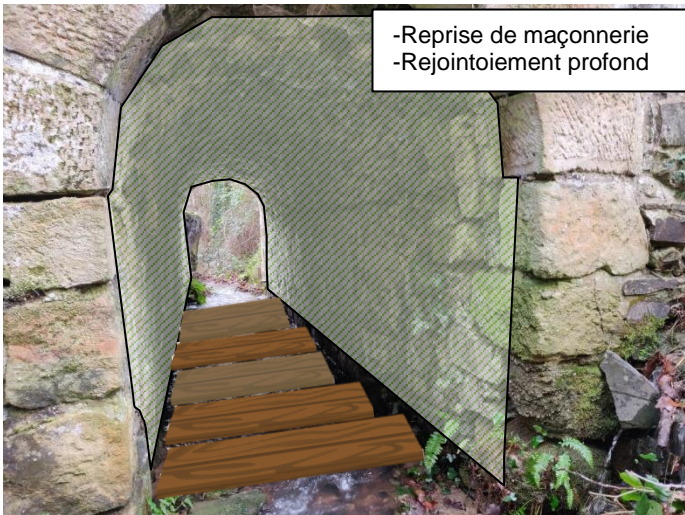
- Nettoyage de l'ouvrage
- Rejointoiement profond de l'intrados et des piédroits
- Reprise de maçonnerie altérées ou absentes
- Injection du bandeau amont
- Rejointoiement amont et aval
