Evaluation de l'incidence hydraulique de la reprise du pont du
Palsou au niveau de la route départementale 20

Commune de Bétaille

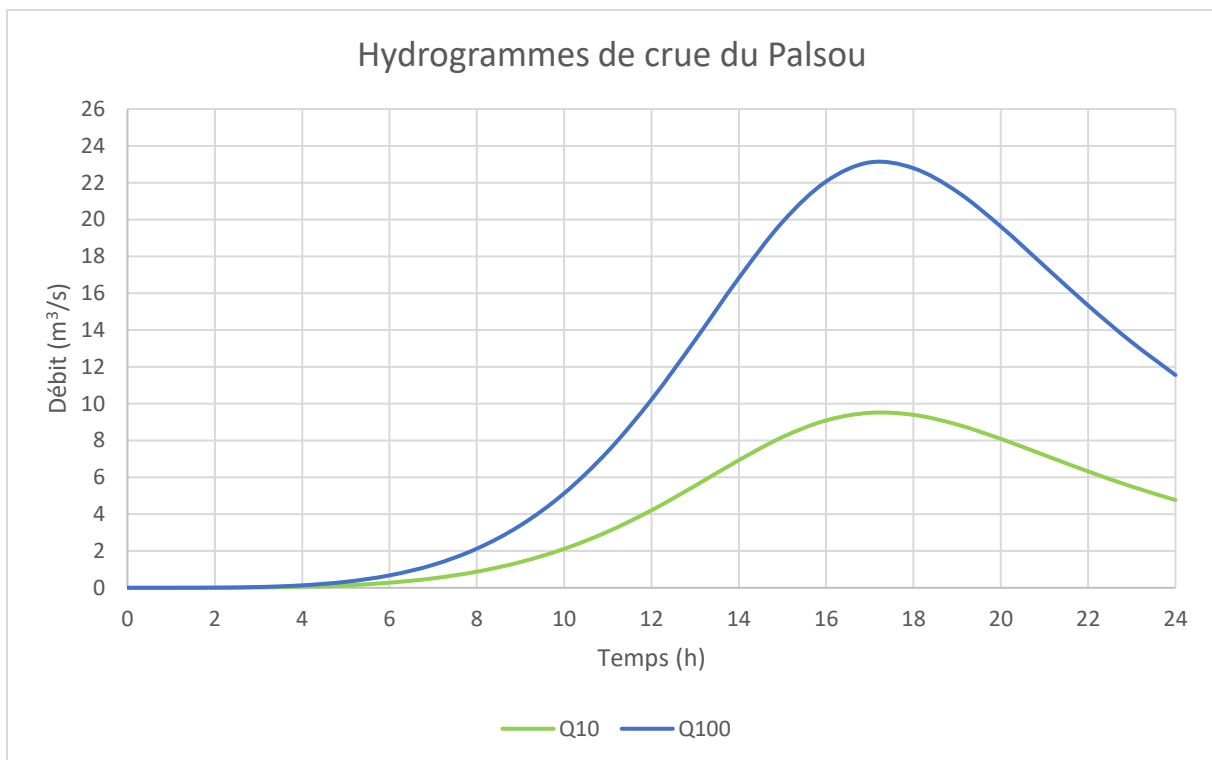
Figure 4 : Hydrogrammes de crues du bassin versant du Palsou et du bassin versant secondaire

Les hydrogrammes du bassin versant du Palsou en amont de Bétaille pour la crue décennale et centennale sont représentés ci-dessous :

Les hydrogrammes de crue du Palsou présentés en partie 1.2 sont intégrés en entrée du modèle.

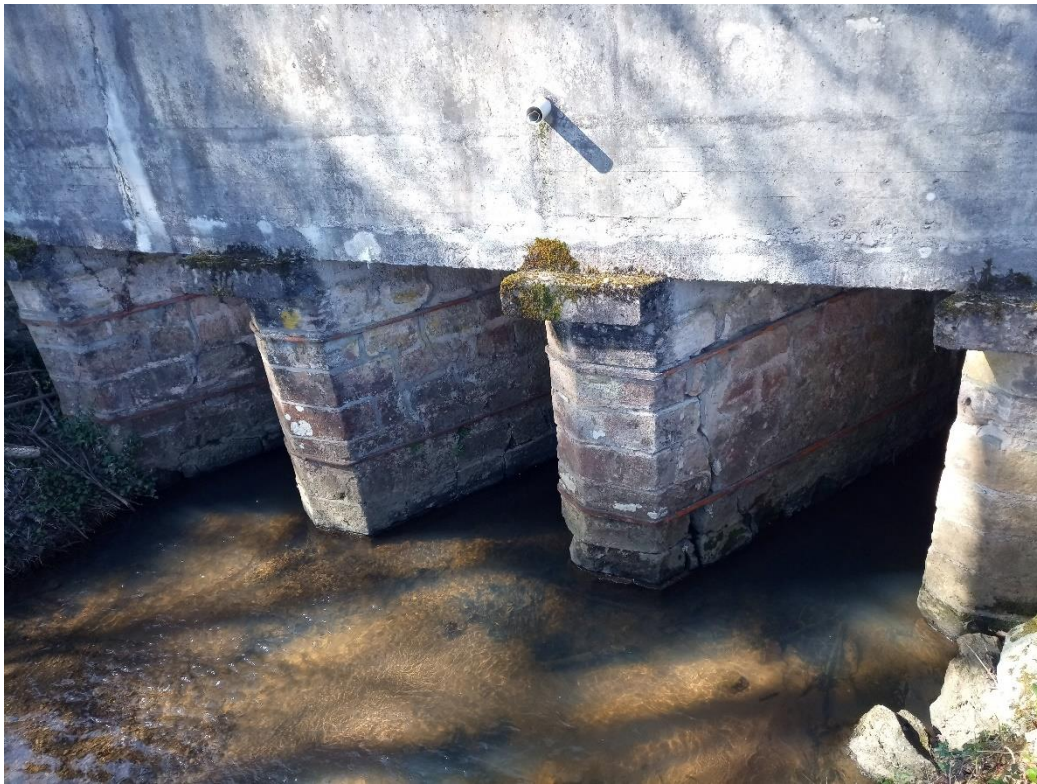
Photo 1 : Ouvrage de la RD 20

L'ouvrage de la RD20 est constitué de 4 piles maçonnées orientées dans le sens des écoulements.

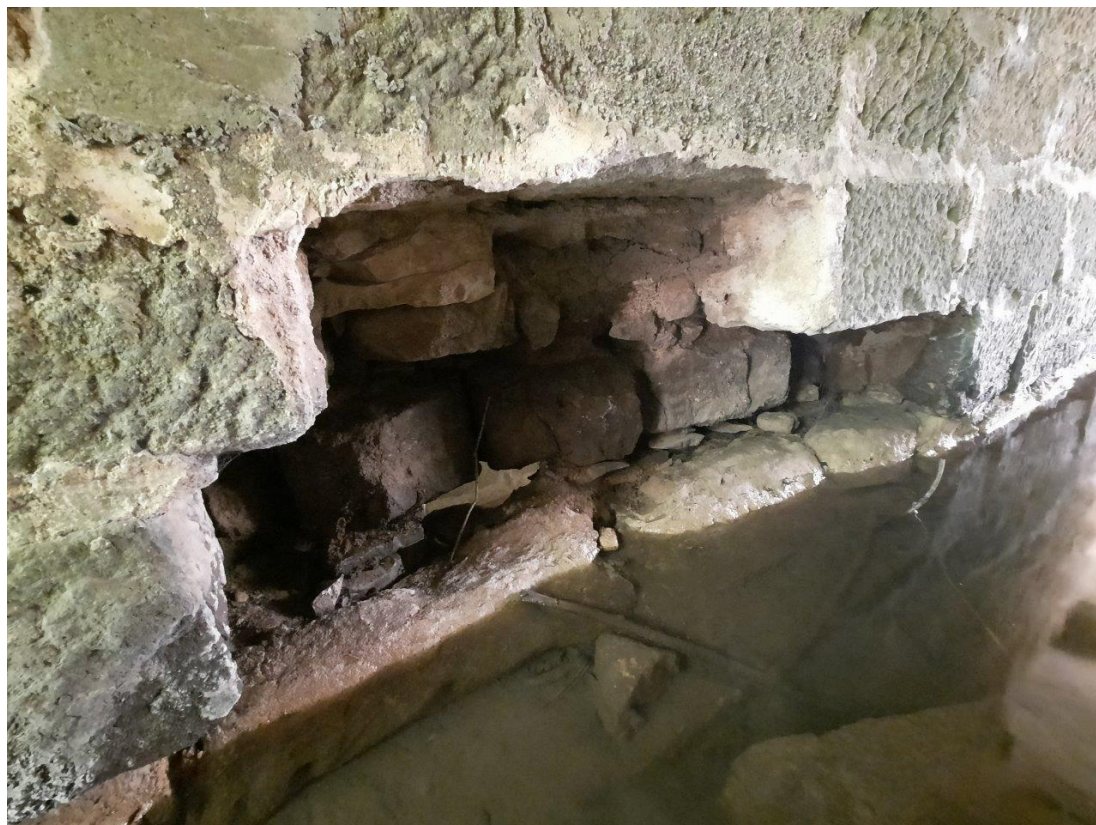
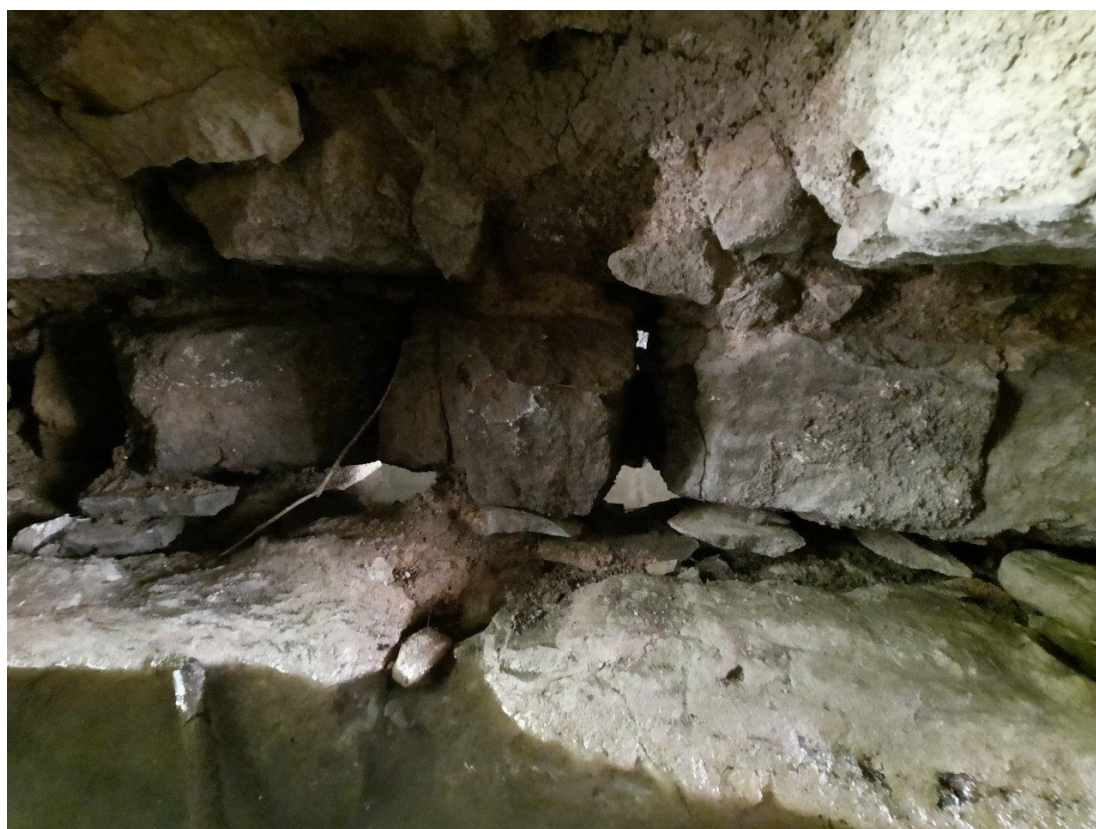
Photo 2 : Sous-cavement des piles du pont de la RD 20, source : Département du Lot

Les piles du pont sont fortement dégradées comme le montrent les photographies ci-dessous :

La vétusté de l'ouvrage a été mise en évidence dès 2010 : « Plusieurs pierres sont déchaussées dans la travée de droite au pied du mur. Dans les travées centrales et de gauche, des pierres sont manquantes. Par ailleurs, le nez de la pile de droite est en train de s'affouiller. » (Rapport Hydratec, 2010)
Depuis, son état s'est dégradé et devient inquiétant à court ou moyen terme.

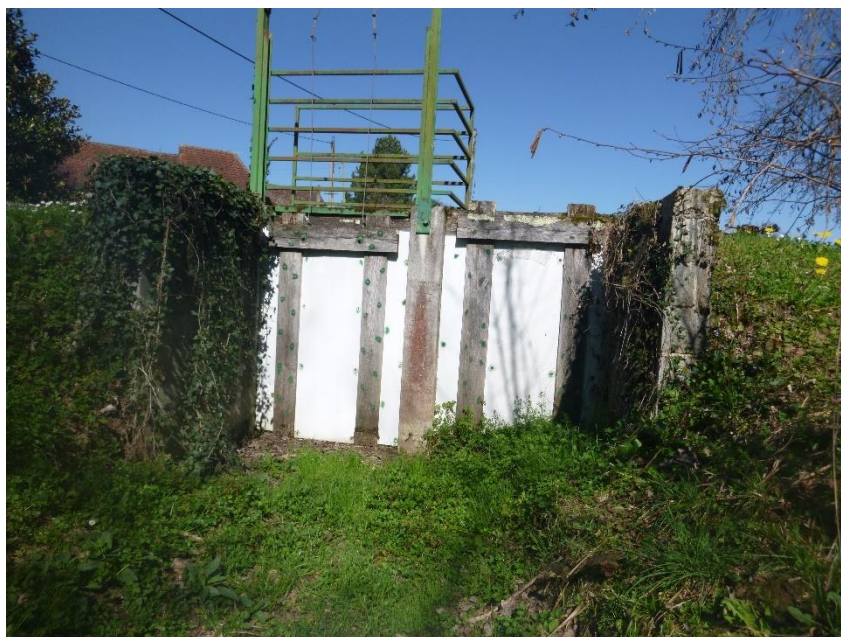
Figure 11 : Ouvrage manuel du fossé situé à l'ouest de l'école.

La présence d'une vanne a été identifiée sur un fossé confluent en rive droite du Palsou à l'aval de l'école.

En l'absence de connaissance sur son état de fonctionnement et sa gestion, cet ouvrage manuel a été modélisé en position ouverte dans l'ensemble des situations.
