Commune de PRUDHOMAT

Route départementale n°43  
PR 31+790

**Pont De Granou**  
Réparation de l'ouvrage

Note explicative non technique

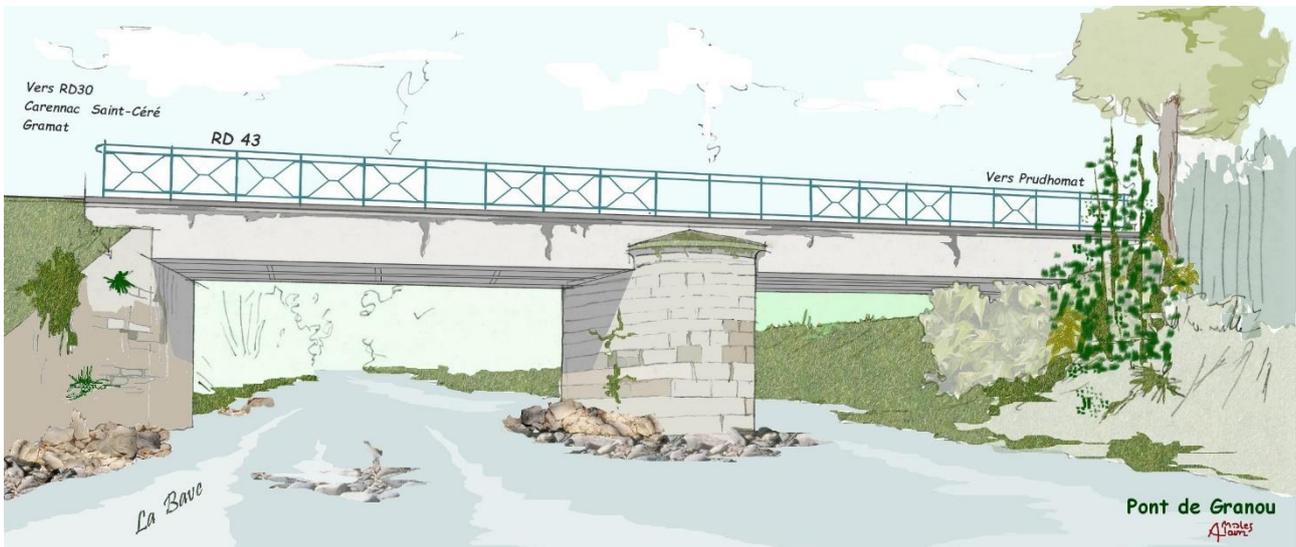
L'ouvrage actuel a une longueur de près de 23m et se compose de 2 travées en béton armé reposant sur 1 pile maçonnée en rivière.

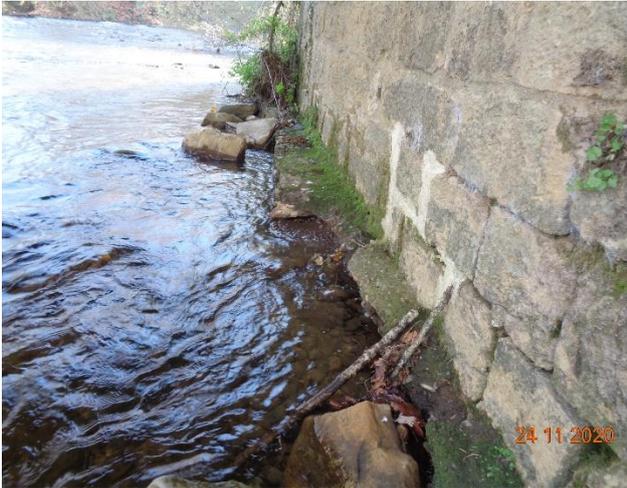
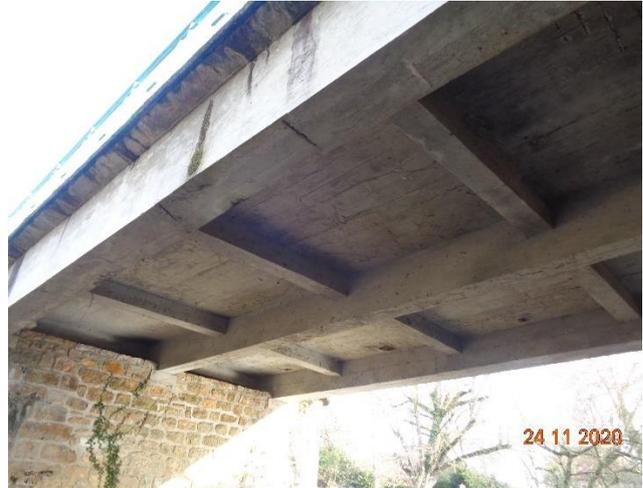
Lors de la dernière visite d'inspection subaquatique, il a été noté que l'ouvrage souffre de différentes pathologies évolutives, telles que :

- Un affouillement important de la pile

Les visites d'inspection montrent également :

- Des aciers apparents sous le tablier
- De la fissuration du tablier et des abouts
- Un disjointoiement généralisé sur toute la périphérie de la pile et sur le premier mètre de hauteur (dissolution des joints par l'effet de l'eau), et en partie sur la culée C2
- Des pierres manquantes à la base de l'avant bec de la pile
- Une ancienne réparation en béton rapportée ceinturant la base de la pile arrachée
- Une évacuation des eaux à revoir.

- à traiter l'affouillement de la pile,
- à nettoyer l'ensemble de l'ouvrage,
- à reprendre l'ensemble des maçonneries altérées et dégradées, et à les rejointoyer,
- à traiter les dégradations des bétons du tablier,
- à réaliser une chape d'étanchéité sous la chaussée,
- à mettre en œuvre une nouvelle chaussée,
- de mettre en œuvre de garde-corps type S8.

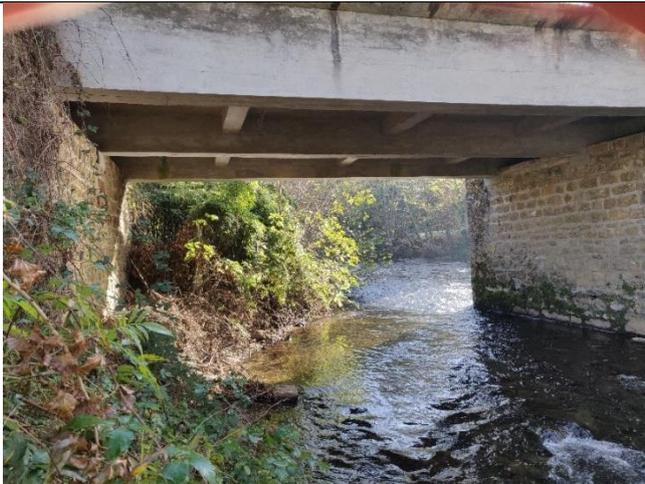
Zone des travaux – Potentiellement favorables aux chiroptères

Dans le cadre des travaux, il est prévu de conserver les culées en maçonnerie de l'ouvrage existant. Si des signes témoignant de la présence de chauves-souris sont relevés, avant de procéder au rejointoiement des maçonneries des culées, une re-vérification sera réalisée. Afin de réduire la perte d'habitat disponible, plusieurs fentes calibrées à la faveur des chauves-souris seront réalisées au droit des culées.

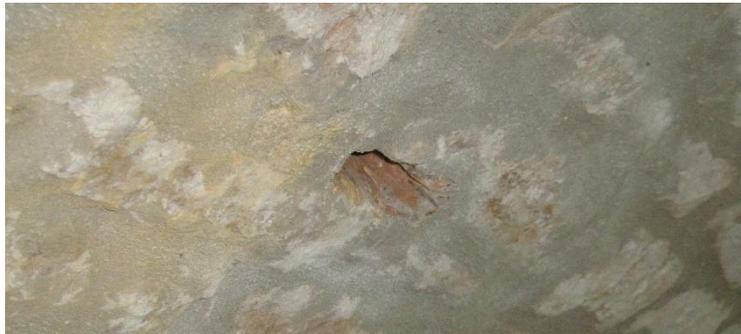
Exemple de réalisation sur un ouvrage restauré (Département 46).
