RD 59 PR 1 + 350  
Commune de Montdoumerc

Pont de Sautel

Réparation de l'ouvrage

NOTICE EXPLICATIVE NON TECHNIQUE

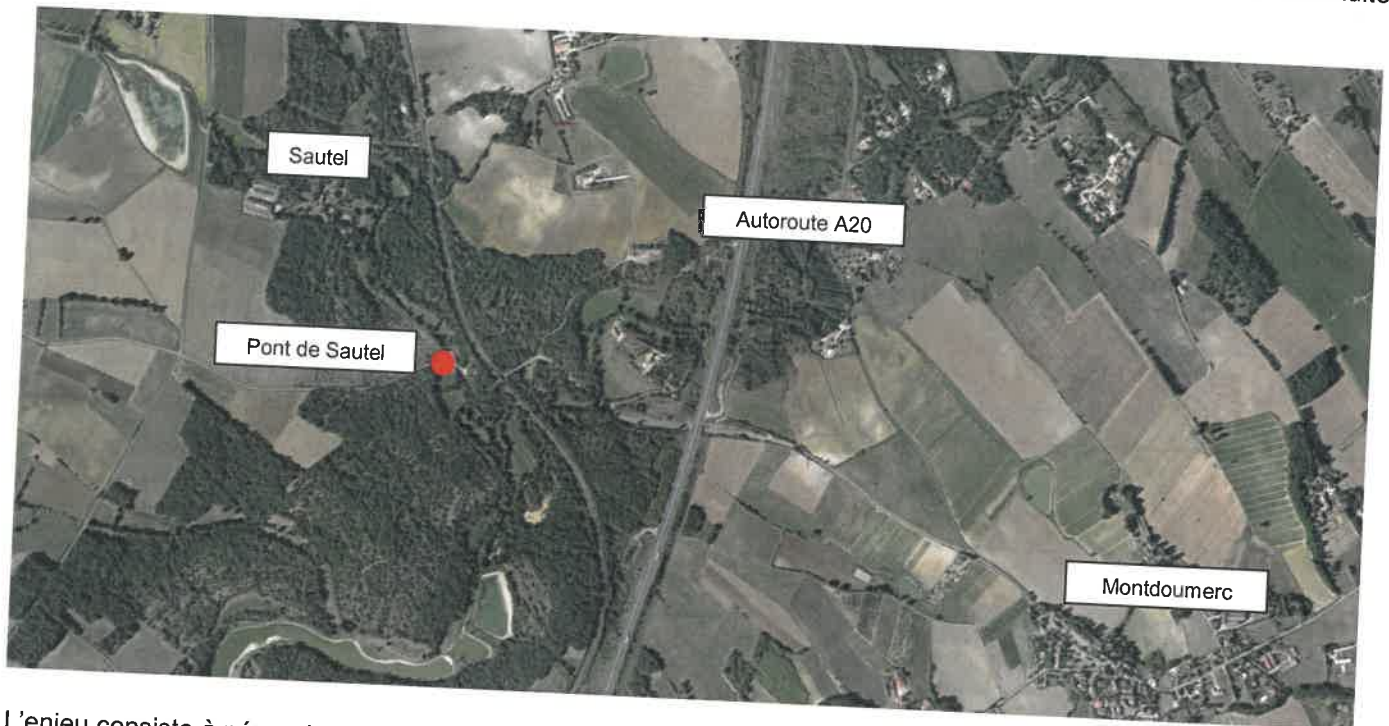
Les travaux envisagés concernent le pont de Sautel situé sur la route départementale RD 59. Ils consistent la réparation complète de l'ouvrage et du mur de soutènement de la route située dans la continuité directe du pont en amont rive droite.

L'enjeu consiste à pérenniser le mur de soutènement et les maçonneries de l'ouvrage afin d'éviter des travaux plus importants de réparation.

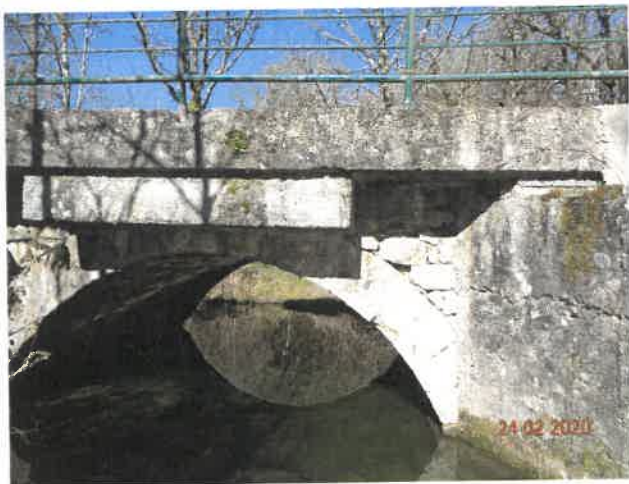
Failles à réparer (Voute) – Potentiellement favorables aux chiroptères

Une donnée de Murin de Daubenton datant de 2014 est référencée sur OpenObs. L'ouvrage présente effectivement des failles propices au séjour de chauves-souris, toutes protégées en France. Ces failles peuvent être utilisées pour le repos, la consommation de leurs proies, et cela tout au long de l'année, même si en phase d'hibernation il est moins probable qu'elles utilisent les ponts pour des questions de stabilité thermique. Avant les travaux, une visite de l'écologue du Département sera réalisée, afin de vérifier la présence ou non de chauves-souris dans les failles, à l'aide d'un endoscope et d'une torche. Ensuite avant chaque intervention de rejointoiement, une re-vérification sera réalisée. Afin de réduire la perte d'habitat disponible, la plupart des fentes favorables aux chiroptères seront consolidées et préservées dans la mesure du possible pour la résistance de l'ouvrage. Le cas échéant, plusieurs fentes calibrées à la faveur des chauves-souris seront réalisées sous la voute du pont.

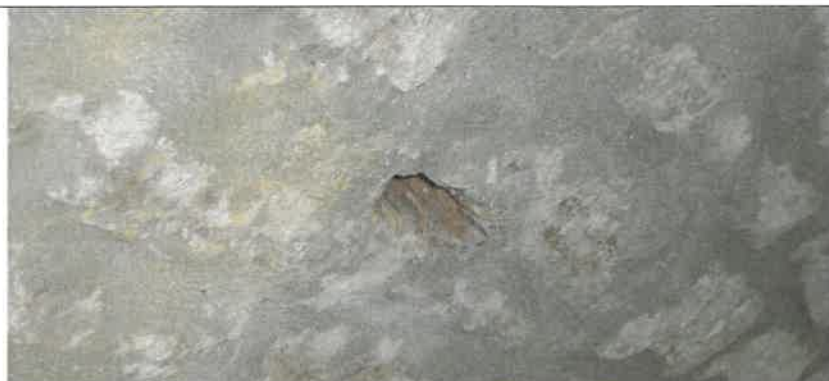
Exemple de réalisation sur un ouvrage restauré (Département 46).
