RD 59 PR 1 + 350 – Pont de Sautel – Réparation de l'ouvrage

Analyse technique

Pont de Sautel

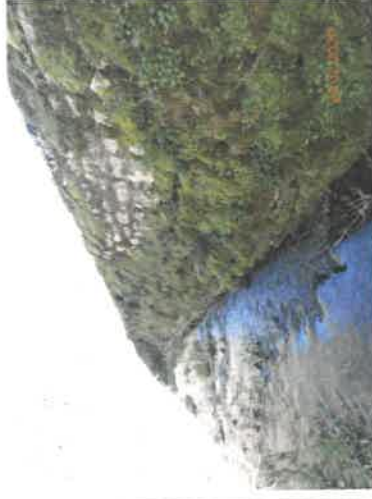
Vue du perré en amont

- 1- Le perré en amont rive gauche est dégradé
- 2 et 3- Les maçonneries des murs en retour, des tympans et de la voûte sont altérées. Les joints sont dégradés et absents par endroit.

- 1- Nettoyage et rejointoiment du perré en amont rive droite
- 2- Piquage et rejointoiment des maçonneries des tympanans amont et aval
- 3- Piquage et rejointoiment de l'intrados de la voûte
- 4- Démontage et mise en œuvre de nouveaux parapets sur l'ouvrage

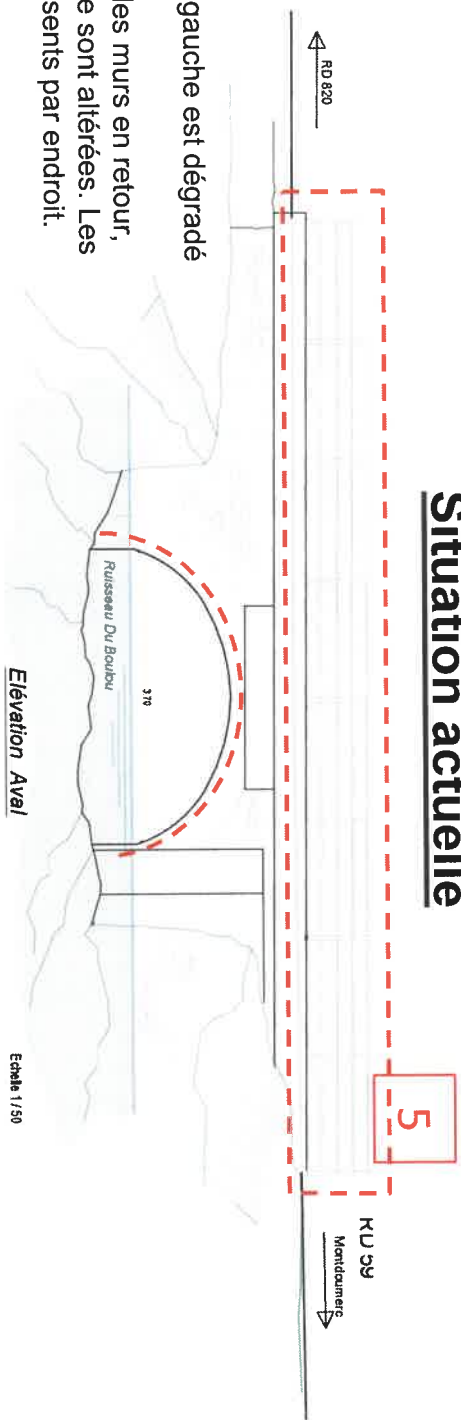
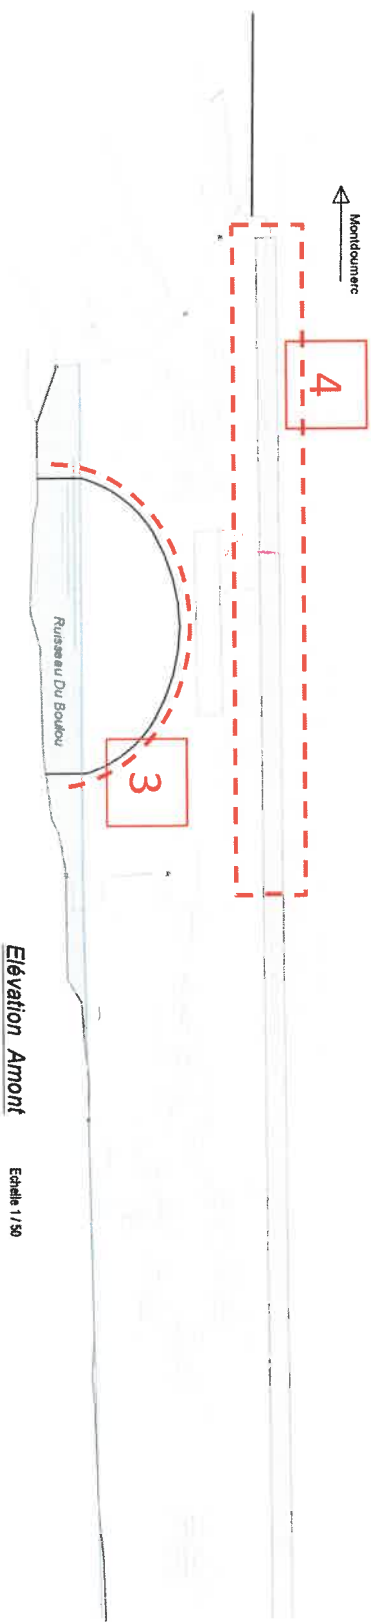
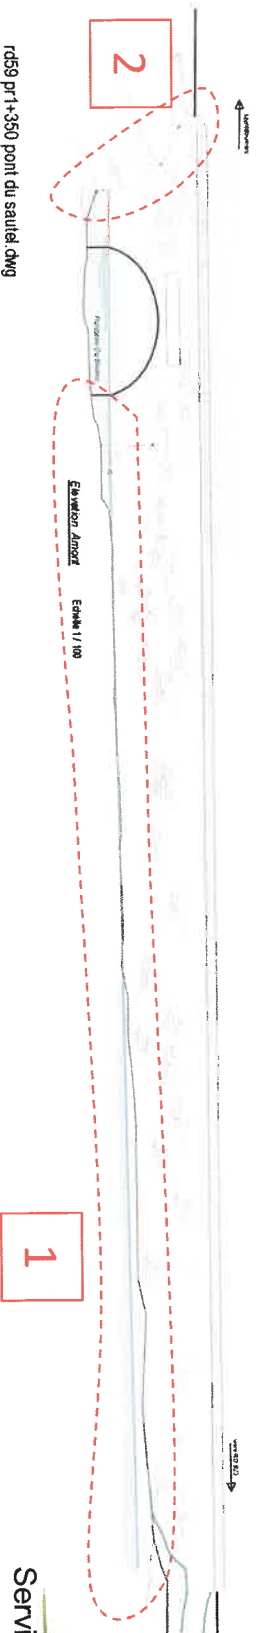
Situation actuelle

4 et 5- Les deux garde-corps sont non conformes

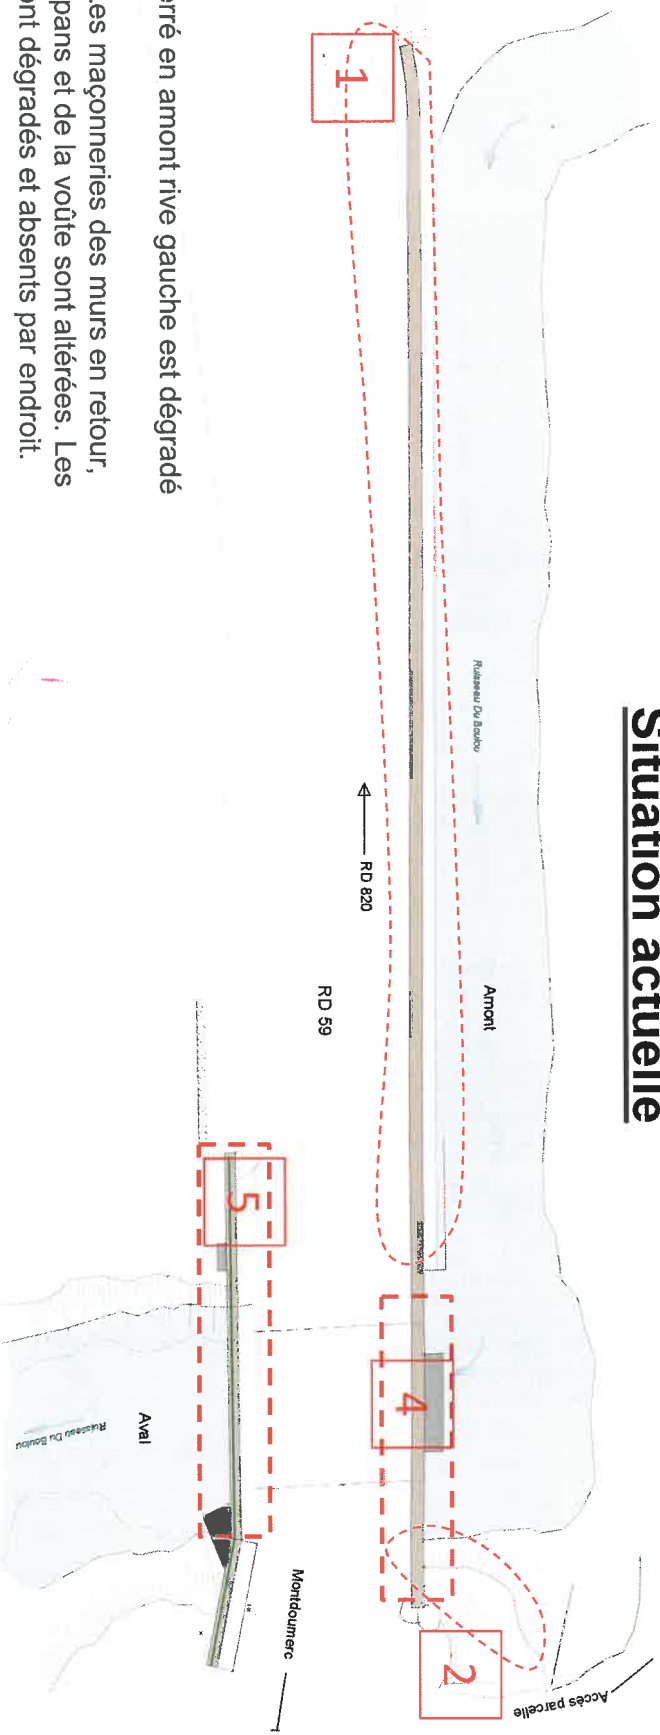
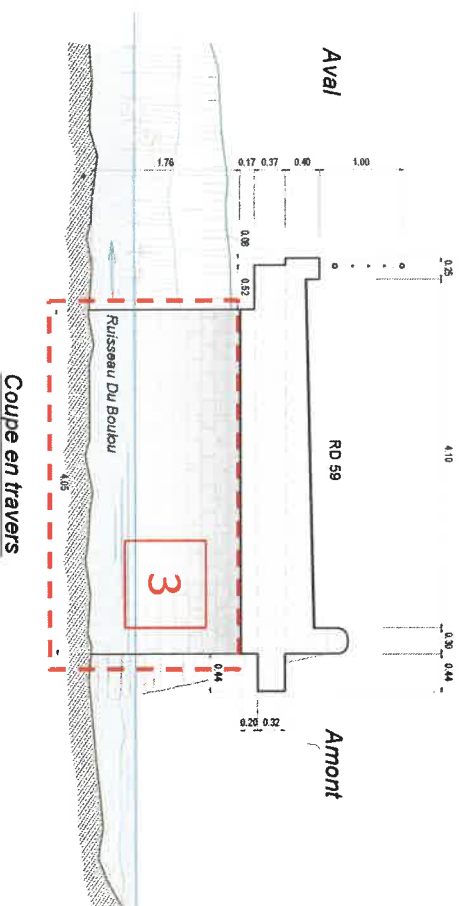
Situation actuelle

1- Le perré en amont rive gauche est dégradé

2 et 3- Les maçonneries des murs en retour, des tympans et de la voûte sont altérées. Les joints sont dégradés et absents par endroit.

4 et 5- Les deux garde-corps sont non conformes

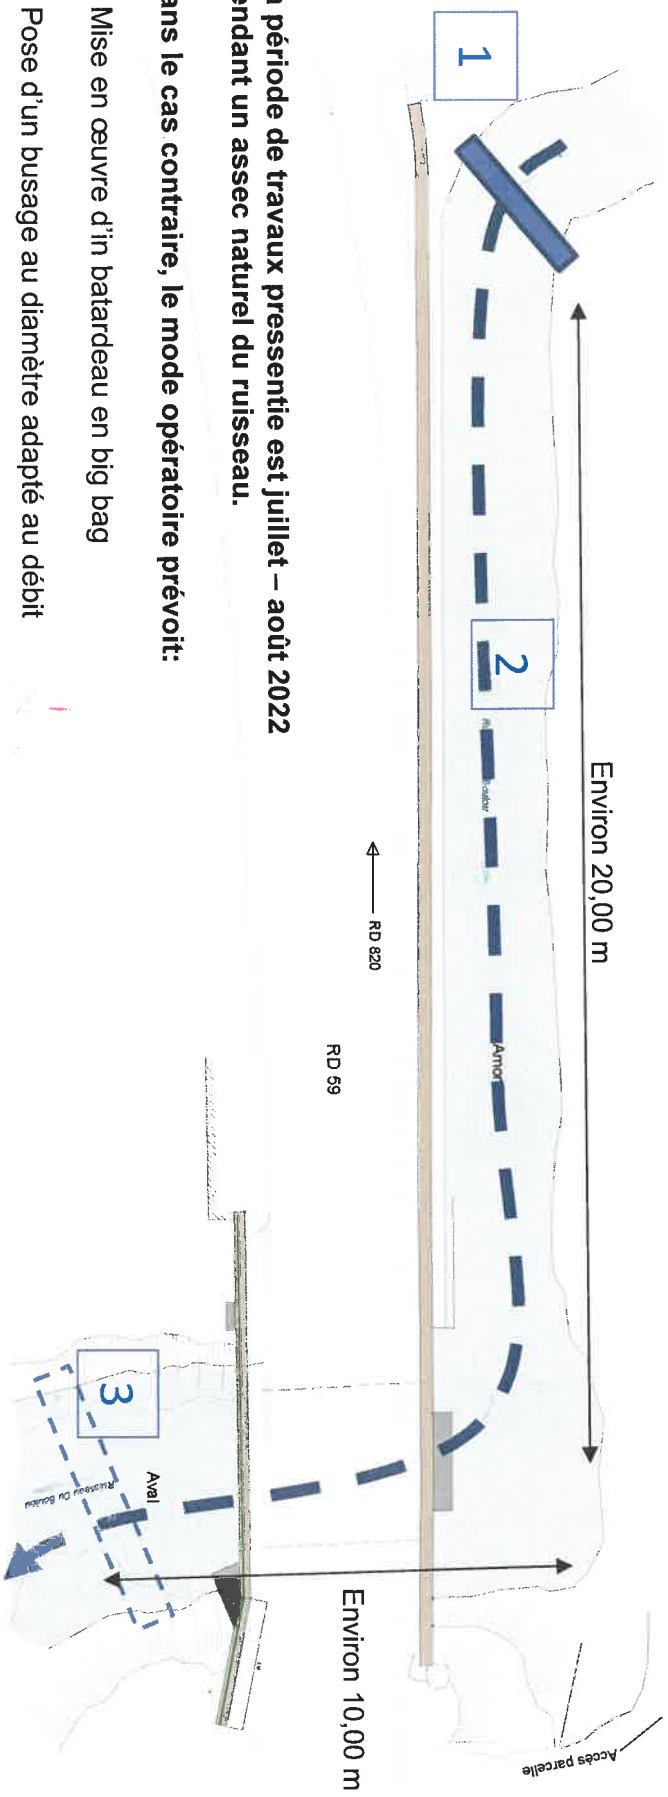
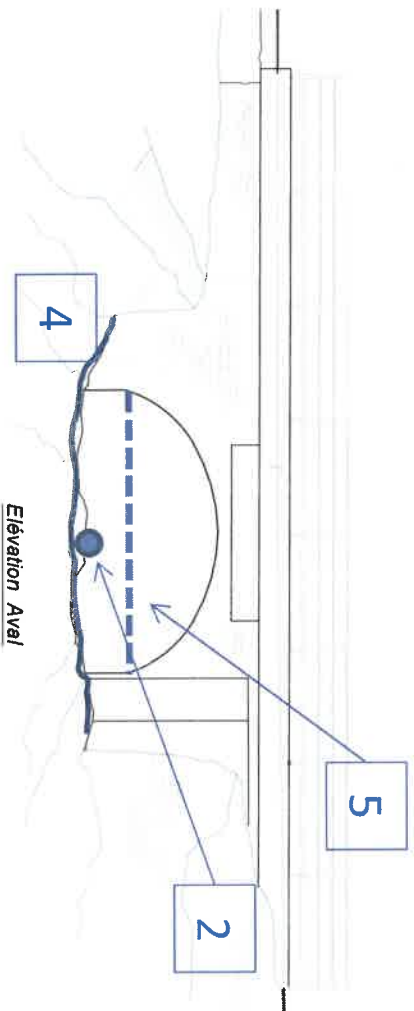
Création d'un assec artificiel

La période de travaux pressentie est juillet – août 2022 pendant un assec naturel du ruisseau.

Dans le cas contraire, le mode opératoire prévoit:

- 1- Mise en œuvre d'in batardeau en big bag
- 2- Pose d'un busage au diamètre adapté au débit
- 3- Réalisation d'un filtration à l'aval
- 4- Assec naturel ou artificiel
- 5- Mise ne place de platelage et géotextile

Une pêche de sauvegarde sera effectuée si le ruisseau est en charge au moment des travaux.

Une visite de l'écologue du Département du Lot sera menée afin d'identifier en amont les enjeux liés à la présence de Chiroptères et de quantifier les mesures conservatoires dans cette éventualité.
