N° d'affaire : S-2307-009

MISE EN PLACE D'UNE CENTRALE DE
PANNEAUX PHOTOVOLTAÏQUES
ANALYSE GÉOMORPHOLOGIQUE

**DIAGNOSTIC GÉOTECHNIQUE
MISSION G5**

Lieu-dit « Le Castanet » – Lachapelle Auzac (46)

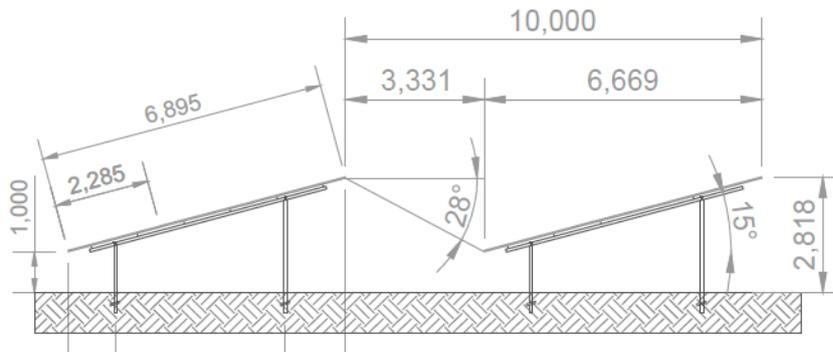
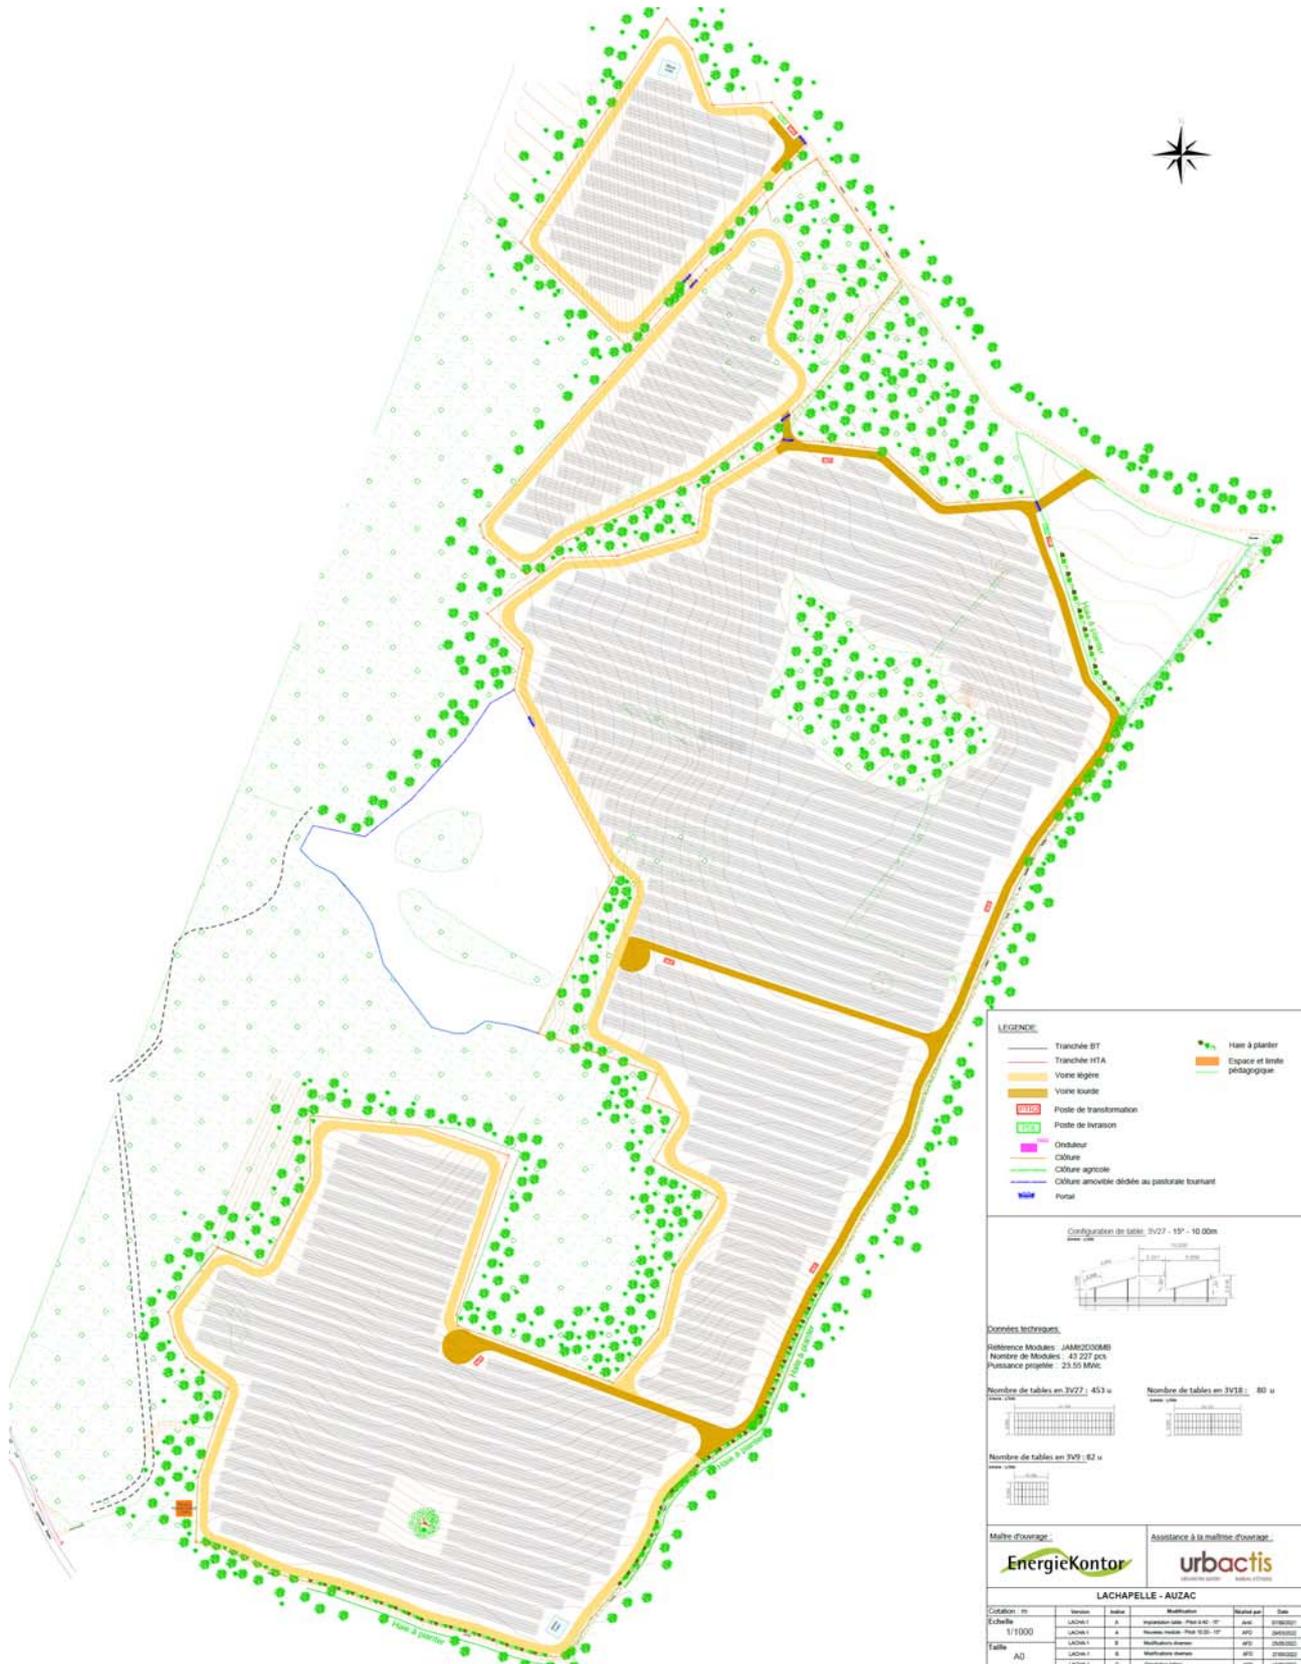
Extrait du plan de calepinage

Le parc se compose de rangées de tables orientées vers le Sud/Sud-ouest, d'une emprise au sol d'environ 6,7 m de largeur et distantes d'environ 3,3 m.

Configuration de table: 3V27 - 15° - 10.00m

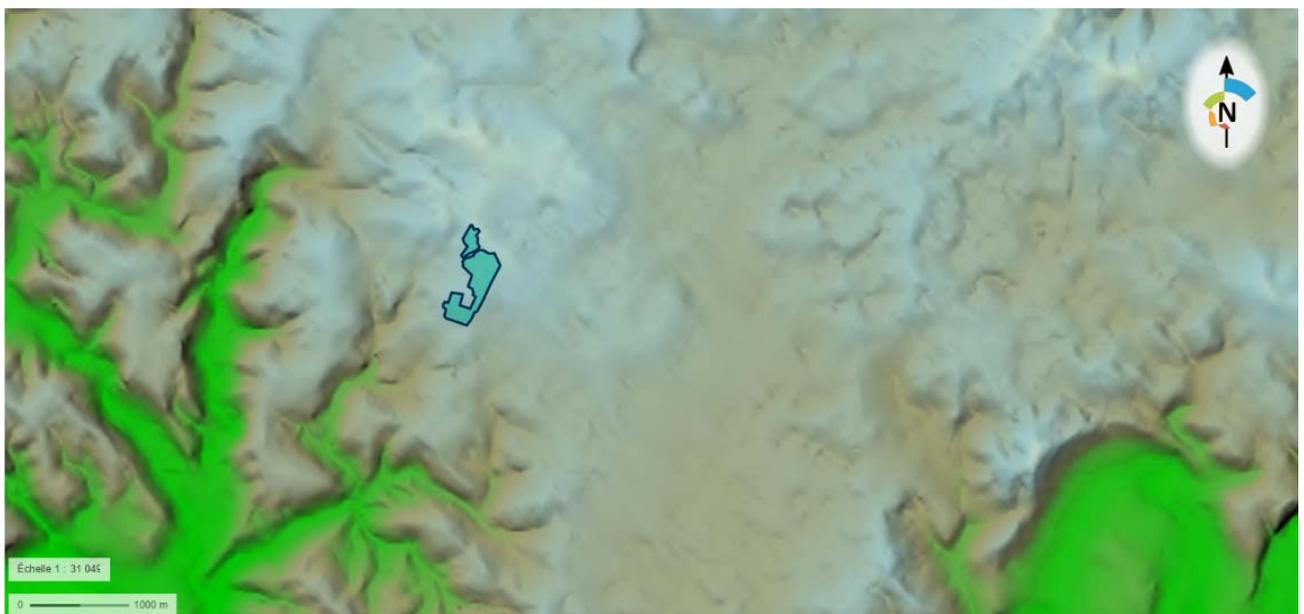
Insertion du site dans la topographie régionale – Source BRGM

D'un point de vue topographique, le terrain concerné par le projet est positionné en partie supérieure d'une zone de plateau relativement vallonnée. D'après la carte IGN et le plan topographique, son altitude est comprise entre les cotes altimétriques + 259 NGF et + 300 NGF.

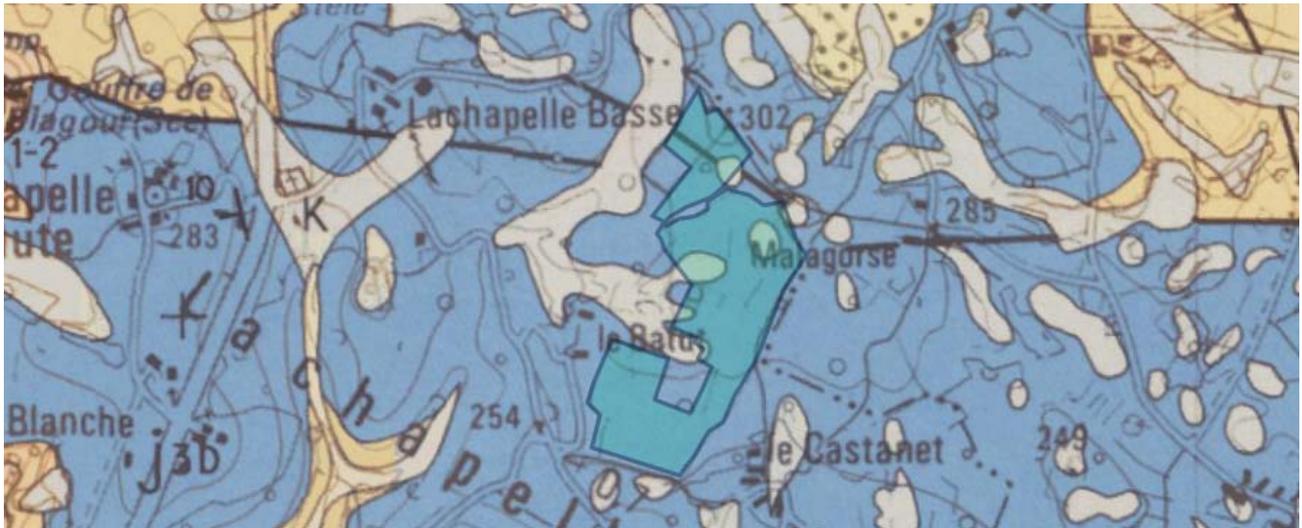
Extrait de la carte géologique - BRGM

Les informations portées sur la carte géologique N° 809 au 1/50.000^{ème}, feuille de SOUILLAC, indiquent que le terrain est géologiquement inclus au sein des calcaires micritiques du Callovien, notés j3b. Cet ensemble calcaire, potentiellement altéré en tête, est recoupé par des remplissages de dolines et cailloutis des vallées sèches suspendues, notés K. Le contexte apparaît propice à des variations significatives de profondeur du toit du substratum calcaire.

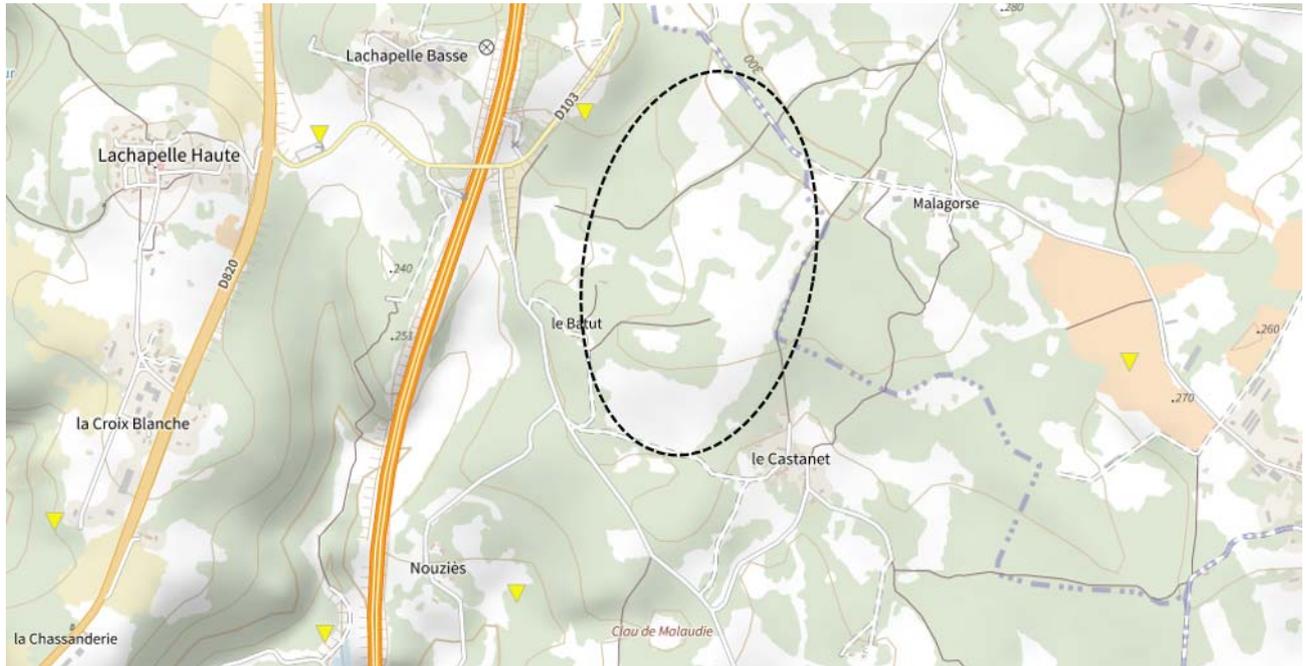
Cavités naturelles (source BRGM)

Les formations calcaires sont fréquemment le siège de phénomènes karstiques. Quelques cavités naturelles sont à ce titre répertoriées sur le secteur, mais aucune ne concerne directement le site d'implantation du projet.

Par ailleurs, la carte géologique mentionne la présence de possibles remplissages de doline, en partie calés sur la topographie du site. L'existence de cavités souterraines sans orifice visible ne peut donc être exclue au sein du substratum calcaire. Seule une étude spécifique basée sur des méthodes de prospection géophysique et des sondages destructifs ciblés permettrait de mieux appréhender ce risque.

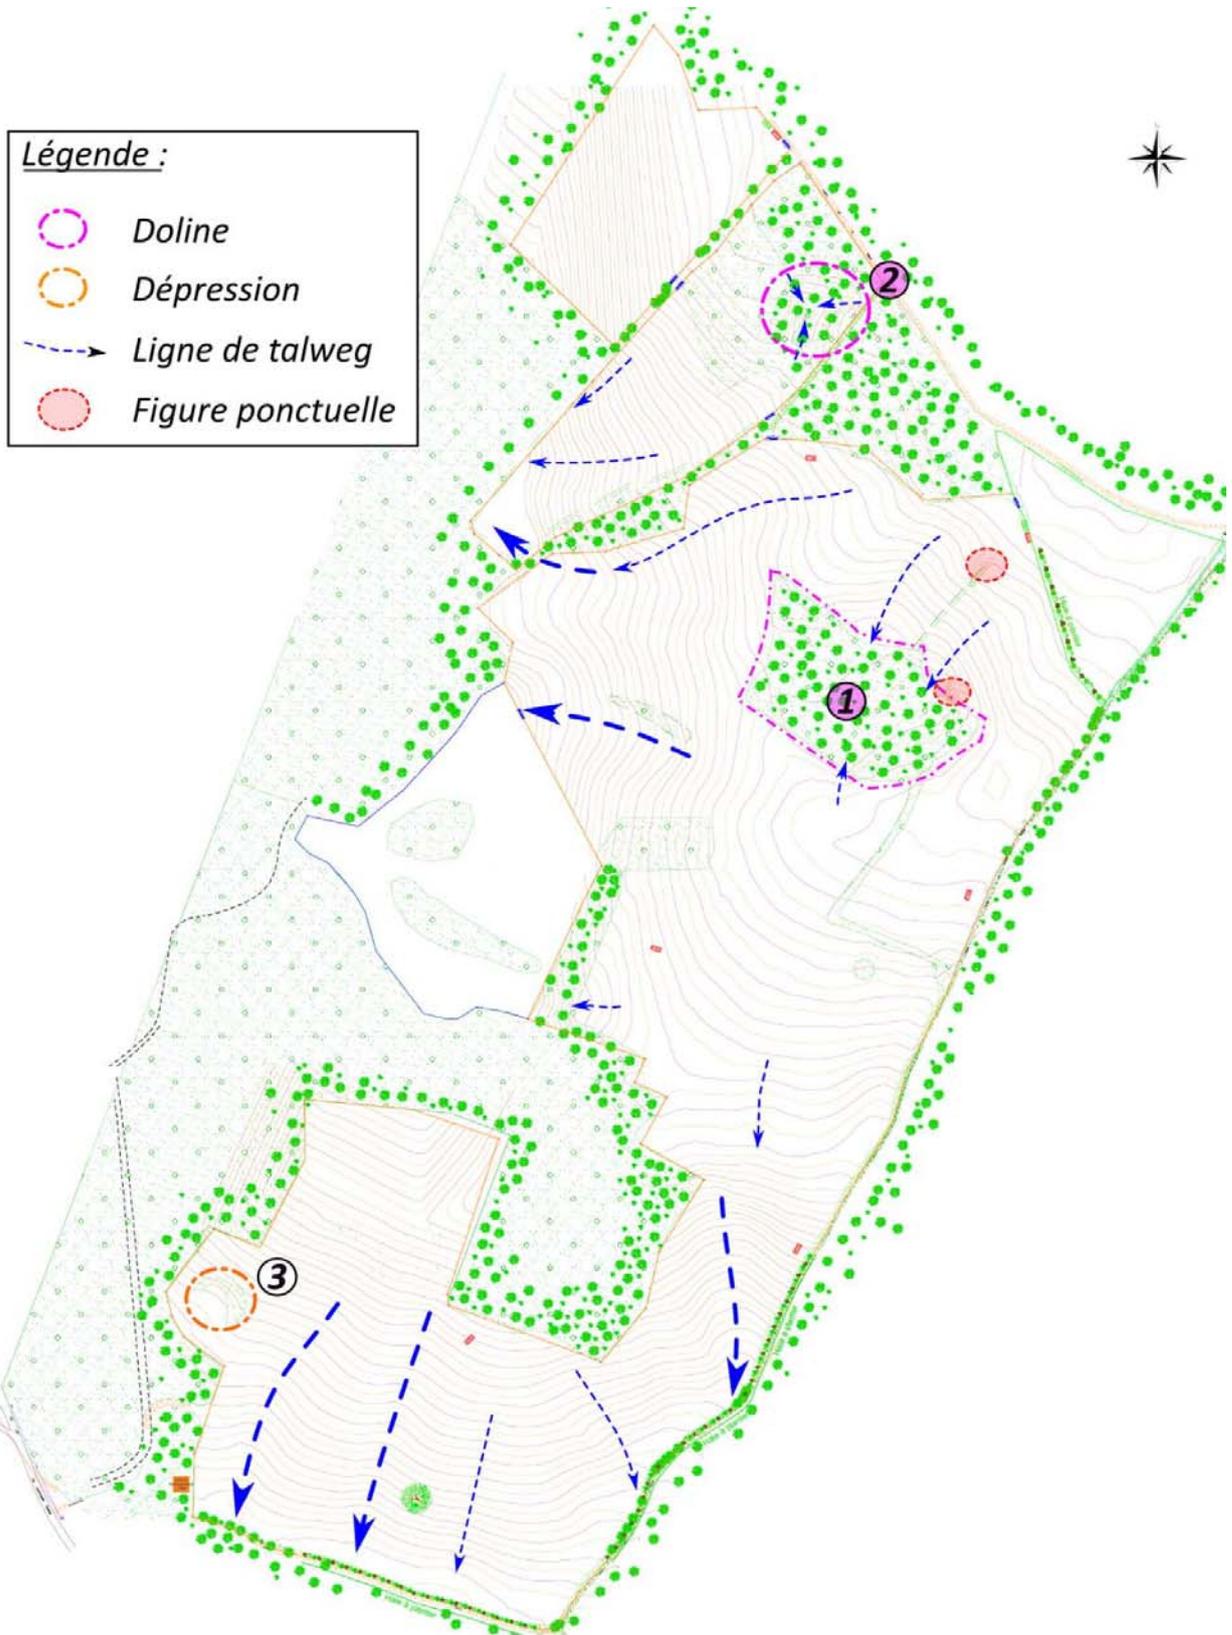
Éléments mis en évidence par le plan topographique

En effet, nous notons en particulier 2 dolines principales en partie Nord du site (indiquées 1 et 2 sur le plan ci-après), dont la plus au Nord est la plus identifiable à partir des courbes de niveaux. Enfin, des talus arrondis représentés au Sud-ouest du site indiquent la présence d'une dépression (3), de taille plus réduite.

Dans la topographie générale, se dessinent également des lignes de talweg, susceptibles de constituer des zones d'écoulement et d'infiltration privilégiées. Cette morphologie superficielle est souvent étroitement liée à celle du substratum sous-jacent et résulte de la manière dont il a été érodé, altéré et karstifié.

Enfin, nous identifions sur le plan topographique certains points singuliers, marqués par des courbes de niveaux rapprochées et/ou concentriques très localisées. Ces figures ponctuelles peuvent témoigner de l'existence d'éléments typiques des zones karstiques (dolines, igues, rochers...) mais peuvent également correspondre à des artéfacts lors de la génération des courbes de niveaux, ou à une valeur erronée lors du levé.

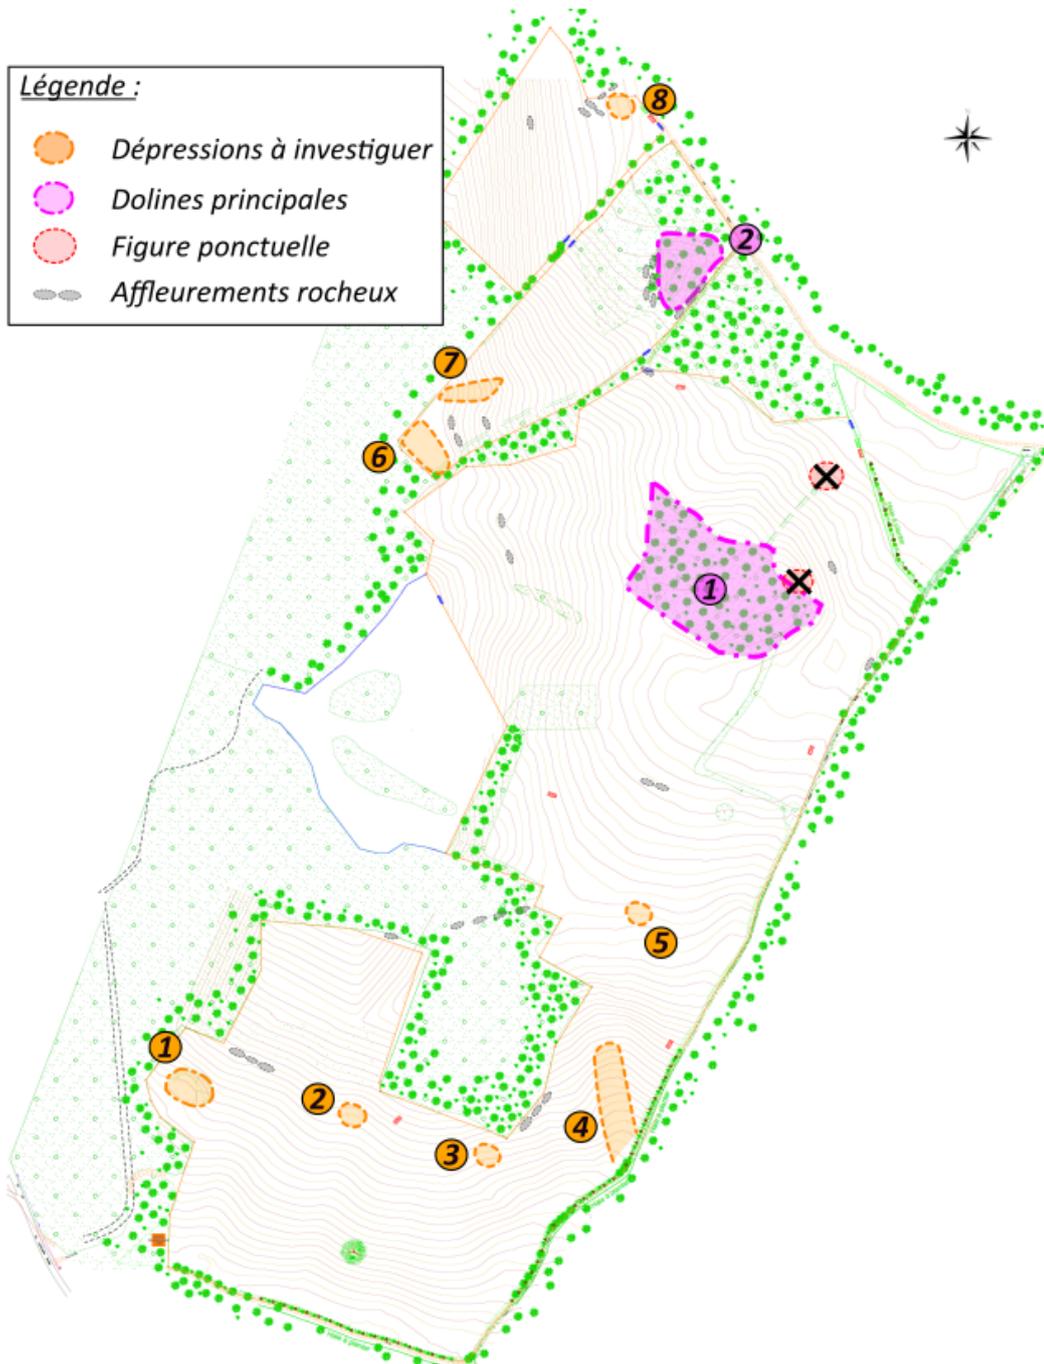
Il apparaît donc que le site présente 2 dolines majeures, dont les bordures reconnues sont représentées ci-après. La limite de la doline n°1 correspond précisément à la zone boisée, bordée par les parcelles à usage agricole.

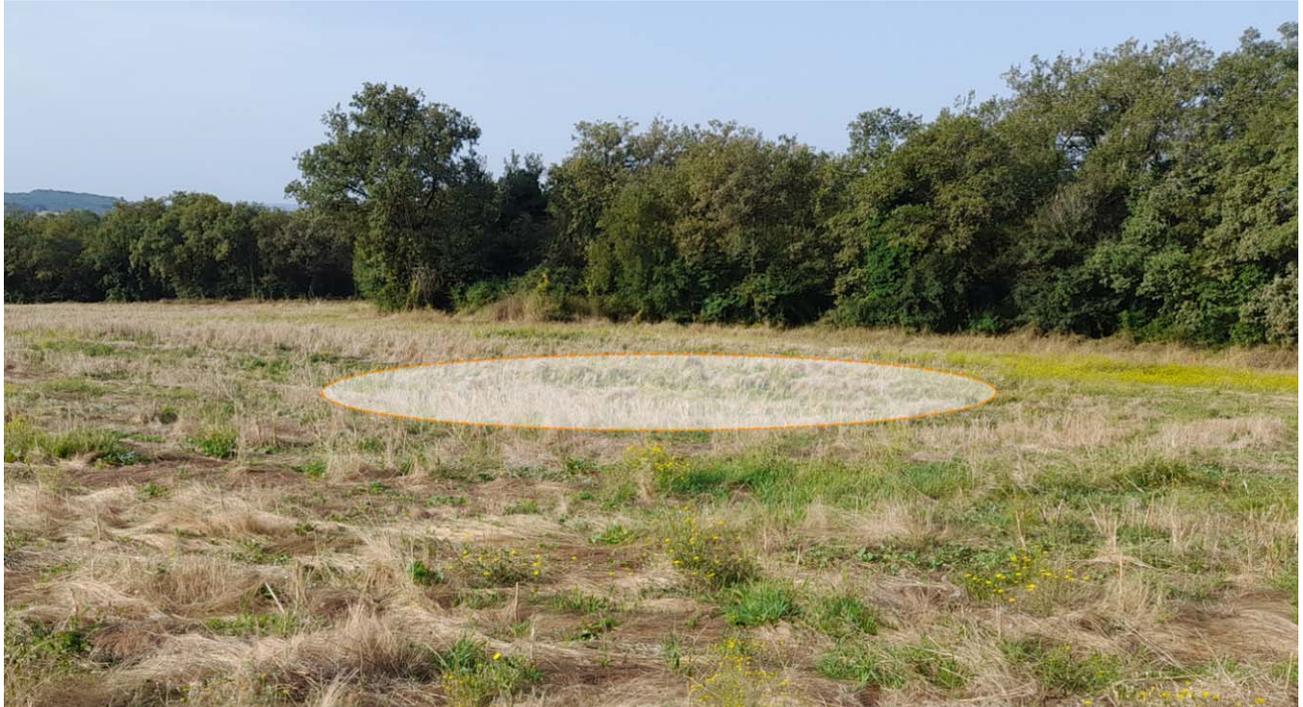
Zone 1 (dépression Sud-ouest)

- **Zone 1 :** La dépression au Sud-ouest du site, suffisamment marquée pour être représentée sur le plan topographique ;
- **Zones 2, 3 et 5 :** Trois légères dépressions d'environ 15 à 20 m de diamètre, dont les n°2 et 3 s'inscrivent également au droit des lignes de talweg. Les repousses entre les résidus de cultures apparaissent plus marquées, témoignant d'une humidité vraisemblablement plus importante ;

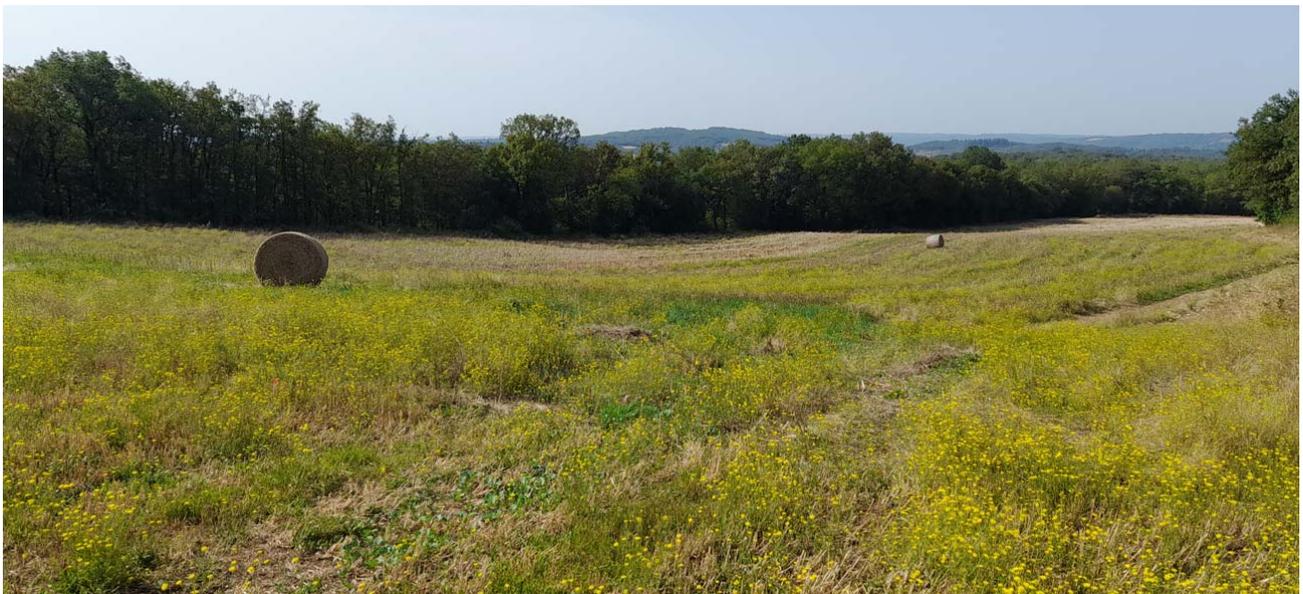
Zone 4 (Talweg)

- **Zone 4 :** Une ligne de talweg bien marquée. Les repousses entre les résidus de cultures apparaissent plus marquées, témoignant d'une humidité vraisemblablement plus importante. Cette grande dépression est vraisemblablement représentative des autres principaux talwegs ;

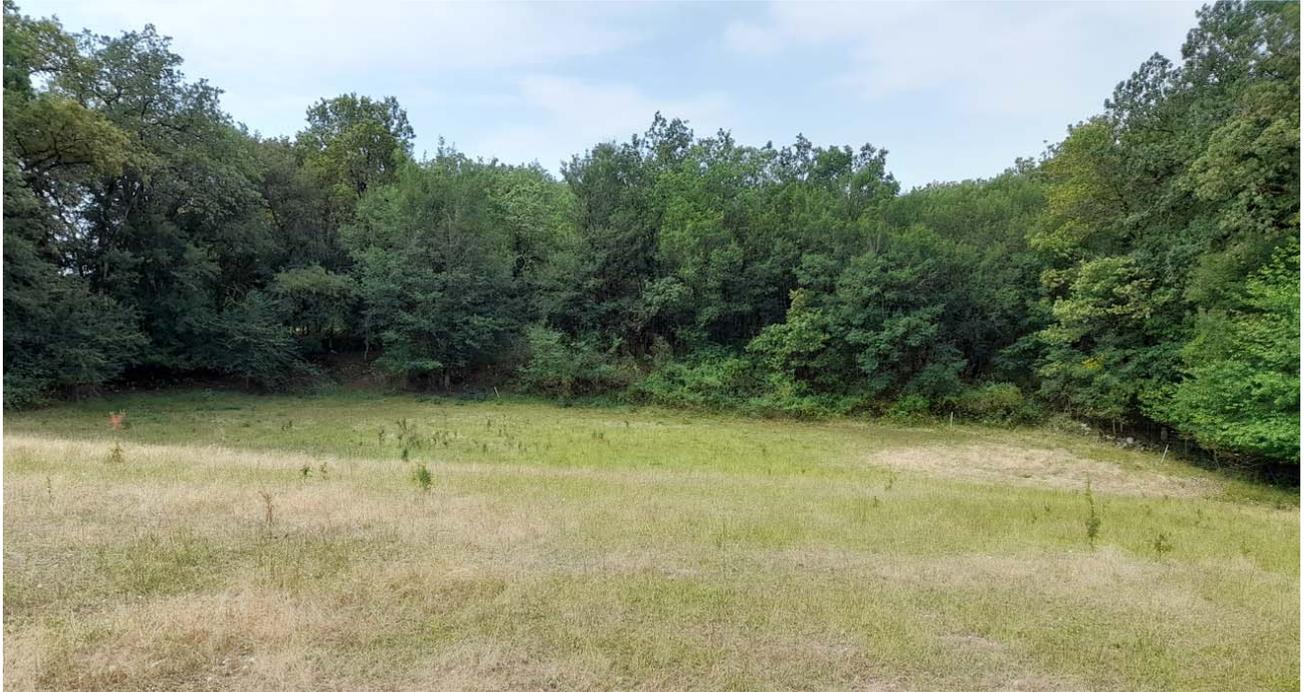
Zone 6

- **Zone 6 :** Un replat en fond de parcelle, entouré de pentes relativement marquées, rocailleuses côtés Sud-est et Sud-ouest. Ce replat apparaît comme le point de départ d'un talweg bien marqué se poursuivant vers le Nord-ouest ;

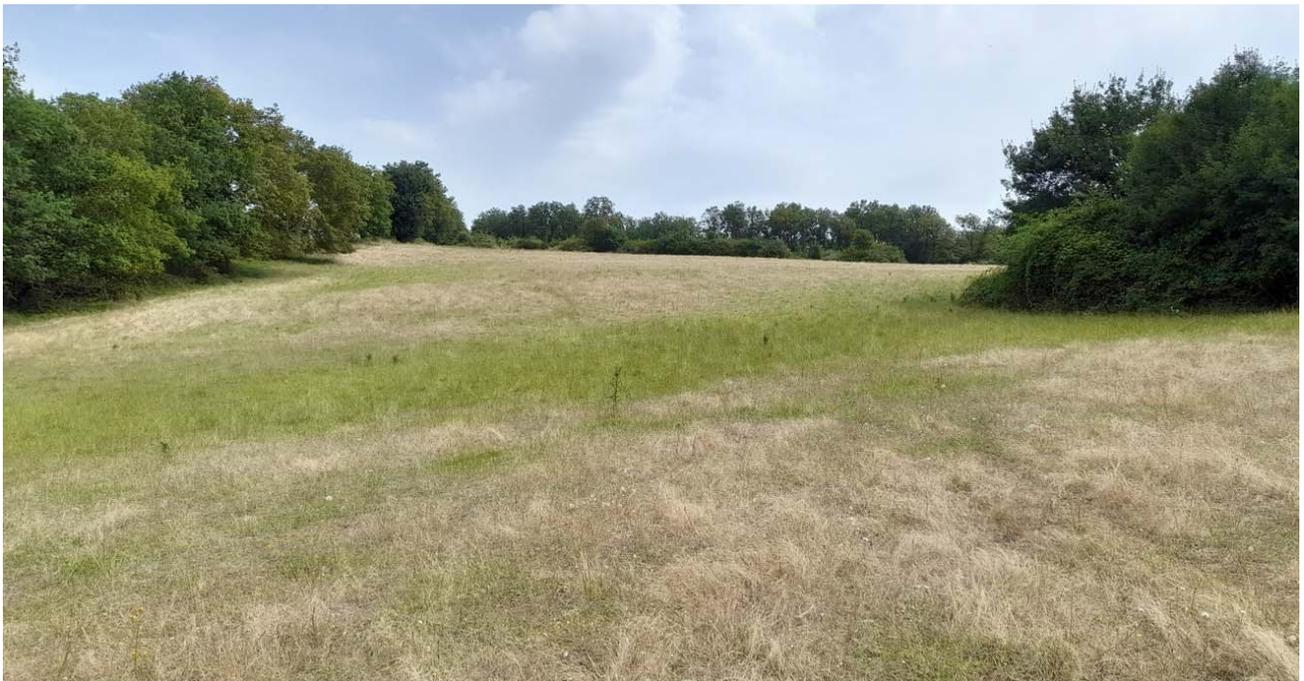
Zone 7

- **Zone 7 :** Un léger talweg orienté vers la continuité de la zone 6, semblant présenter une humidité plus importante ;
- **Zone 8 :** Une légère dépression d'environ 20 à 25 m de diamètre.

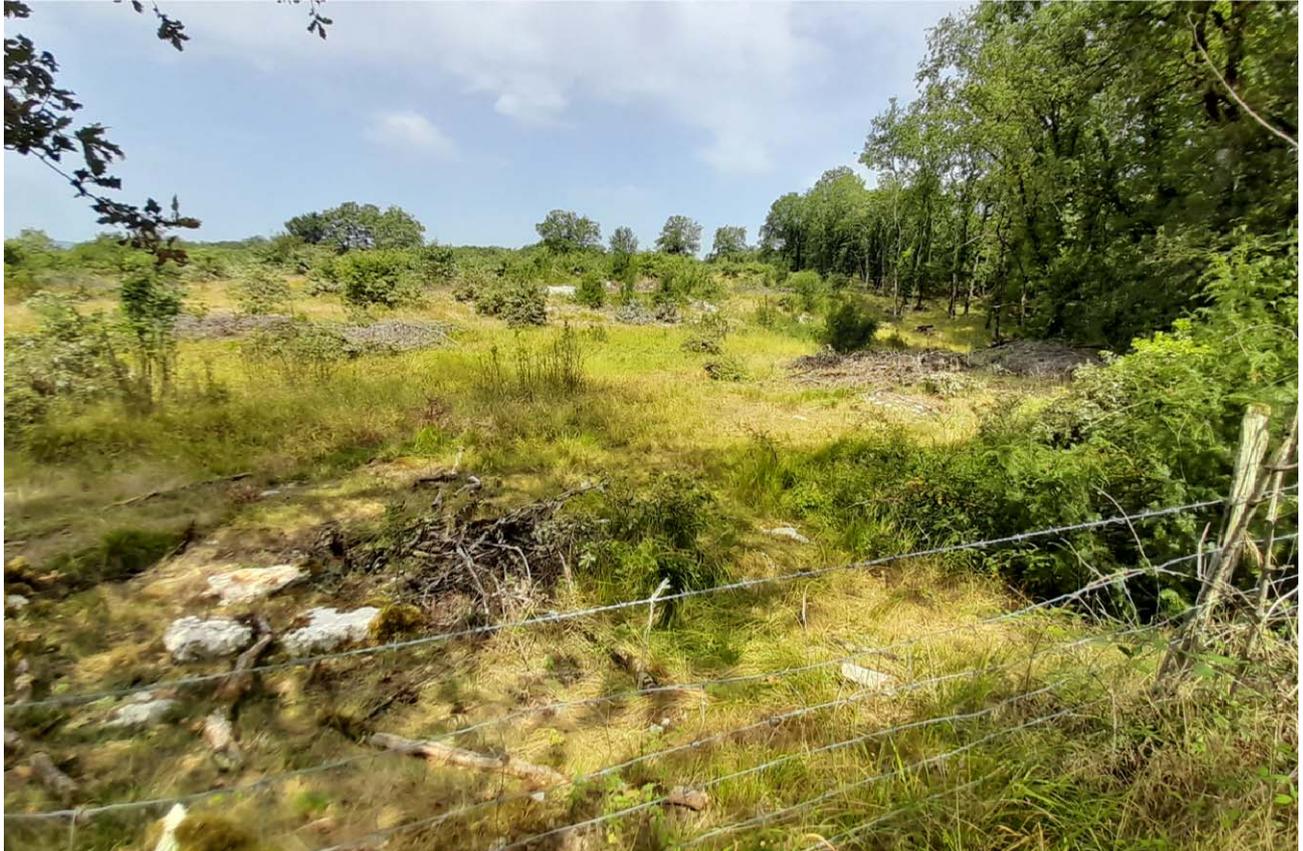
Extrémité Sud de la doline n°2

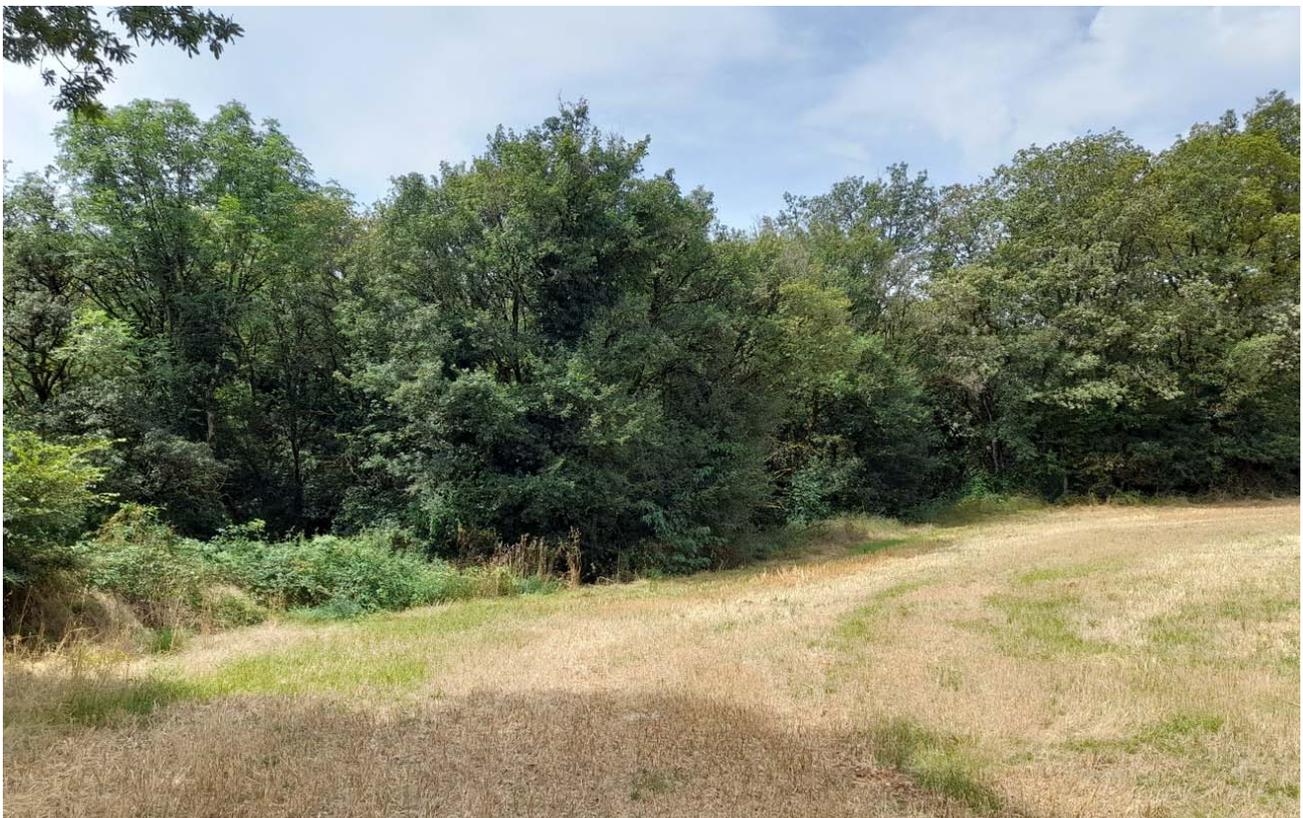
Bordure Nord-est de la doline n°1

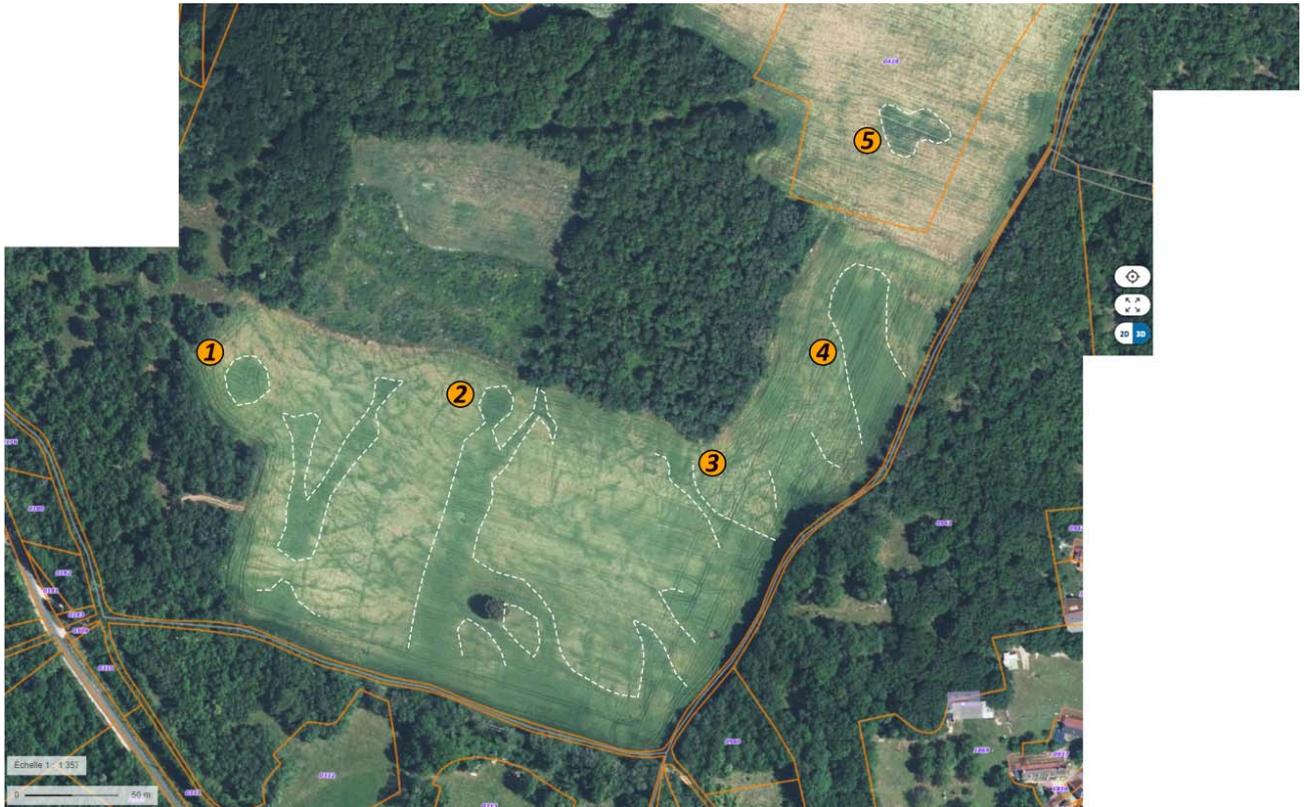
En partie Sud du site, nous retrouvons entre autres les éléments précédemment définis. Les talwegs et légères dépressions ont un impact sur la végétation, ces zones étant caractérisées par une certaine concentration des ruissellements superficiels et par un recouvrement argileux plus important permettant une meilleure conservation de l'humidité des sols.

Mise en évidence des zones potentiellement plus humides / Rappel des zones d'investigation

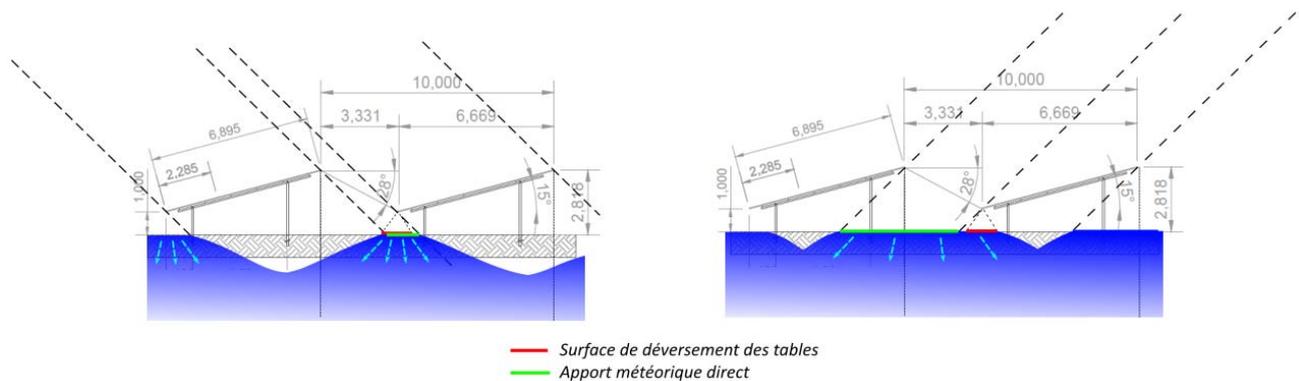
La faible perméabilité des sols de recouvrement limono-argileux conduit à une diffusion latérale (en surface par ruissellement, mais également dans le sol au cours de son infiltration). Ainsi, les talwegs et les dépressions présentant un recouvrement argileux significatif maintiennent l’humidité dans la masse argileuse, tandis qu’une infiltration et un assèchement rapides s’opèrent sur les zones où le substratum calcaire est fracturé et peu profond.

*Représentation schématique des apports d’eau superficiels et de leur diffusion dans les sols
Pluie oblique vent du Sud / Pluie oblique vent du Nord*
