Élargissement du pont la route Communale traversant le Ruisseau de Masseille à Saint Daunès

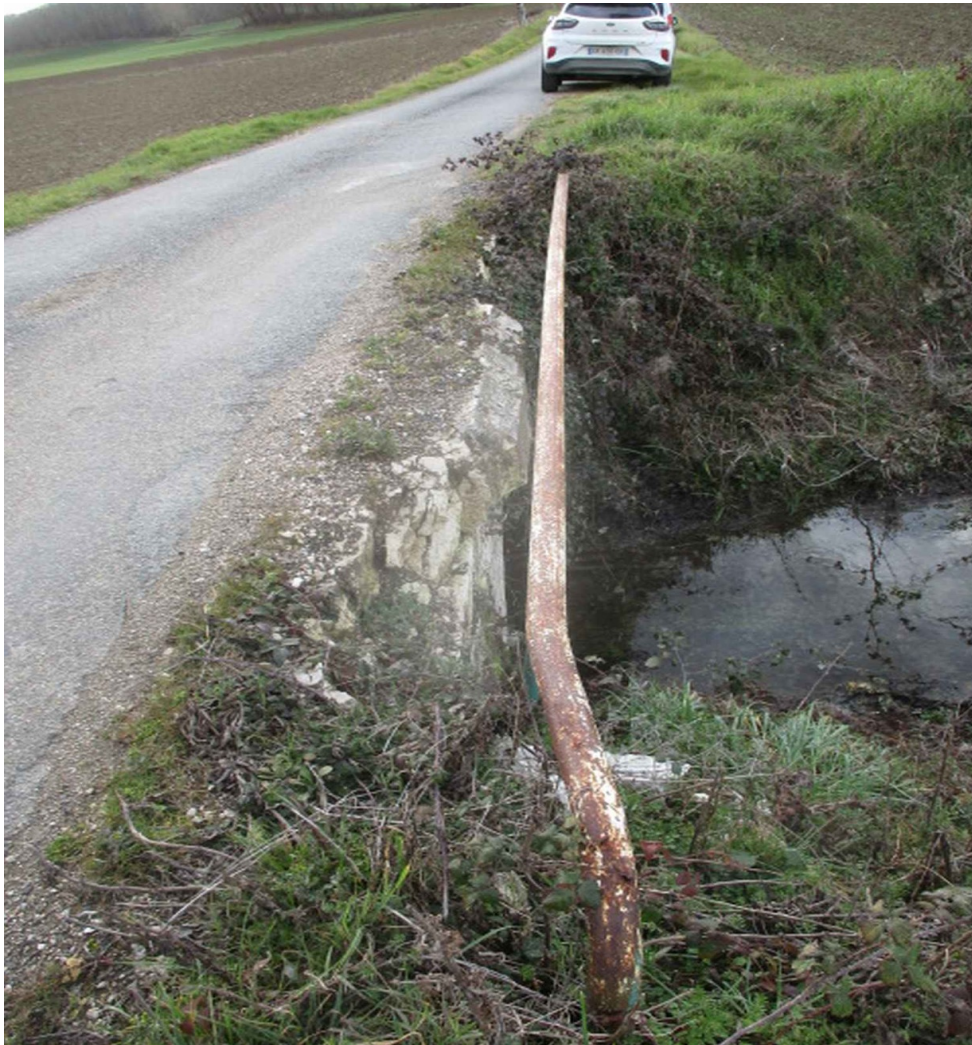
Ce pont de franchissement sur le Ruisseau de « Masseille » voit sa structure se dégrader par la chute de pierres ou morceaux de pierre de sa face amont et le passage d'engins agricoles heurtant la garde corps. Le passage de la fibre l'a aussi fragilisé.

Pont à conforter et élargir

1. Elargissement du pont de 1,7 m

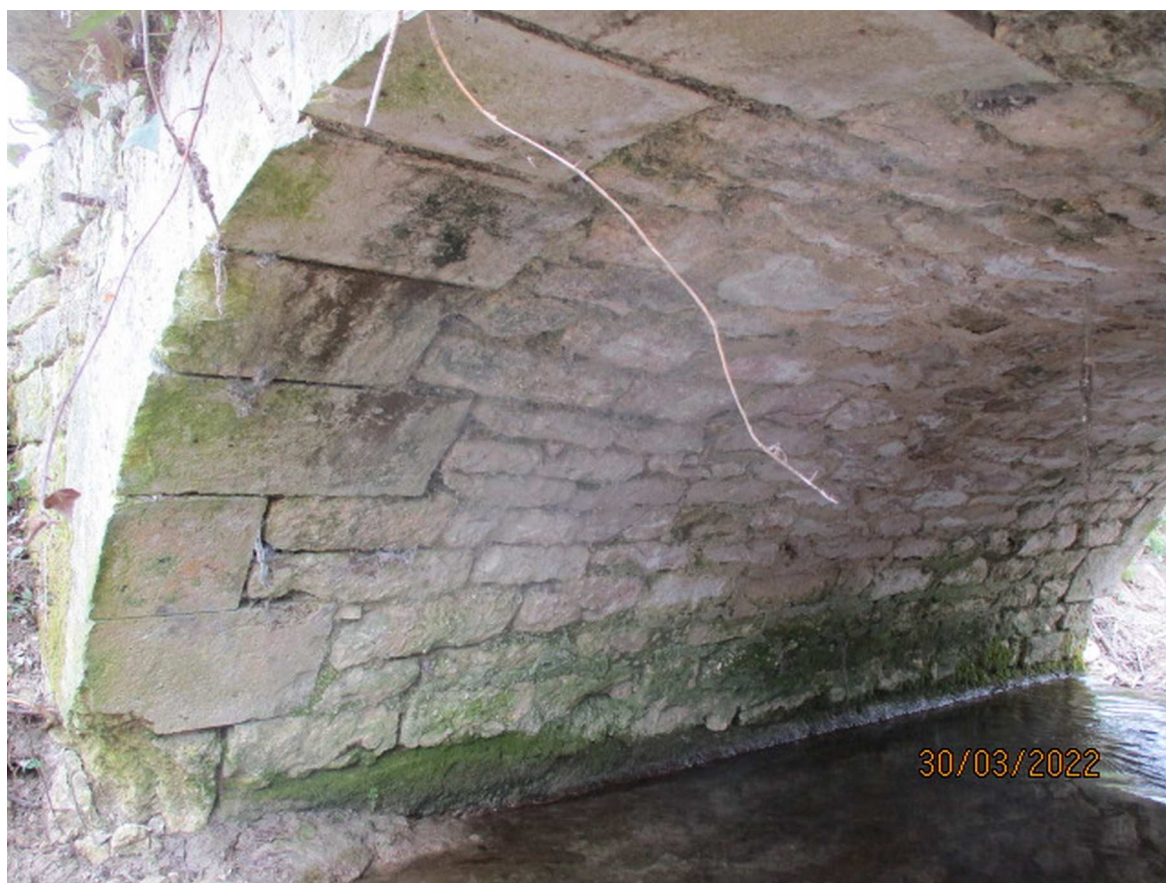
Entre temps, l'OFB est venue inspecter la voûte du pont est a conclu en l'absence de sites favorables aux chiroptères.

Seule la face amont du pont sera impactée par la prolongation de l'ouvrage. Les autres parties du pont seront conservées en l'état.
