Commune de Saillac

Route département n°52
PR 0 + 830

Pont du Ruisseau de Saint Laurent
Réparations de l'ouvrage

Note explicative non technique

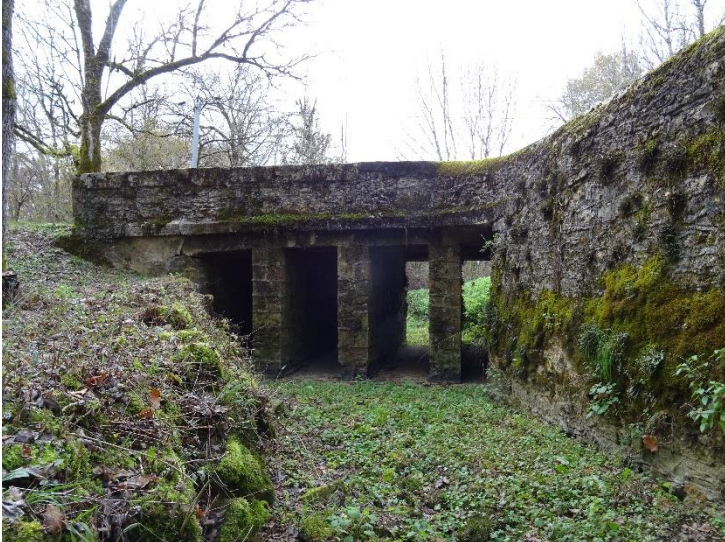
Vue de l'ouvrage depuis l'amont

L'ouvrage actuel présente des désordres au niveau de la voûte : des dalles constituant la voûte sont cassées au droit des travées 2 et 3, le parapet présente des fissures

- Nettoyage haute pression de l'ouvrage et du mur de soutènement amont,
- Remplacement de toutes les dalles constituant la voute un tablier béton coulé en place,
- Démontage des parapets et des plinthes dont les pierres sont abimées, reprise des plinthes et création de nouveaux parapets à l'aide de pierres calcaires provenant d'une carrière locale.

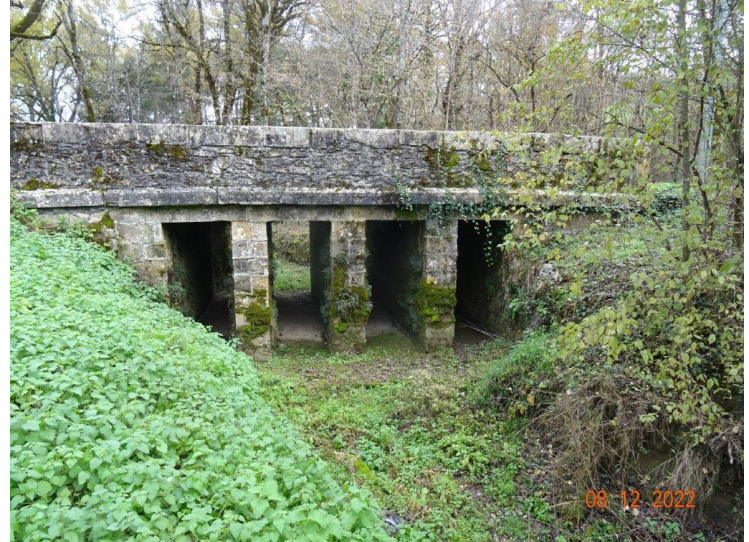
Vue de l'ouvrage depuis l'aval
