CONCORES- FICHE D'ÉTAT D'URGENCE N°1

INVENTAIRE ET REMISE À NIVEAU DES OA DES COLLECTIVITÉS LOCALES ELIGIBLES
CEREMA – LOT N°11 OCCITANIE

PROPOSITIONS DE MESURES DE SÉCURITÉ IMMÉDIATE SUITE À LA CONSTATATION D'UN DÉFAUT MAJEUR SUR LA STRUCTURE

Ouvrage : Pont de Rivalès

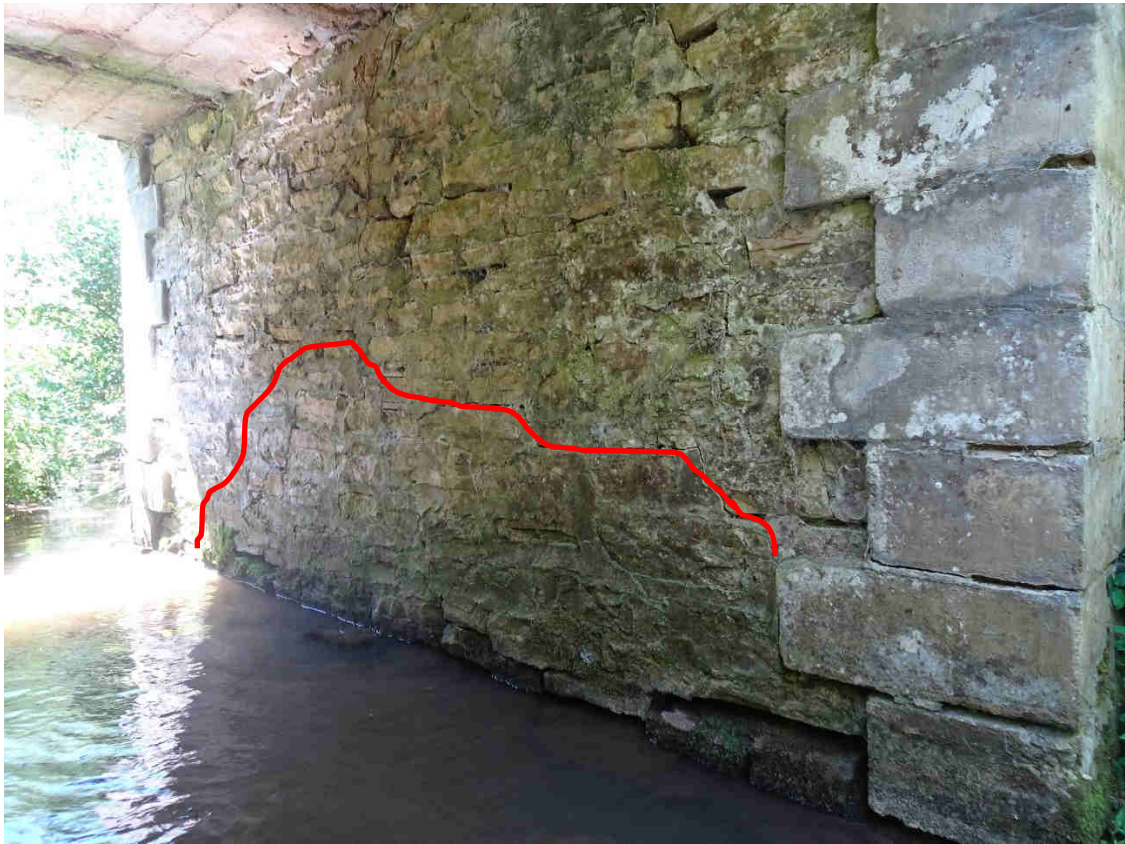
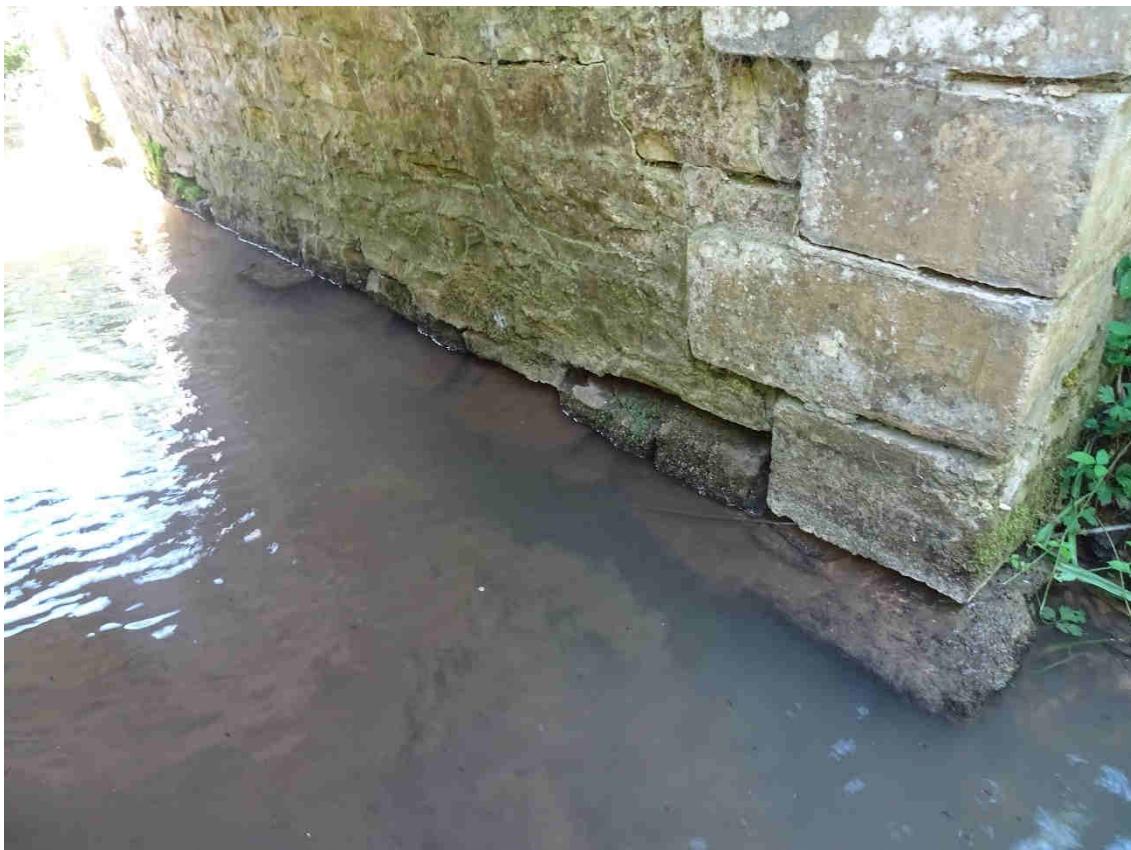
La culée rive gauche est affectée par un affouillement en pied sur toute sa longueur. Au-dessus de multiples fissures et fractures sont constatées dont l'une d'entre elles semblent dessiner un arc de décharge.

La culée rive droite enduite de mortier présente un important affouillement en pied. Une fissure horizontale et calcifiée s'étire sur la majeure partie de l'appui en partie basse et une fracture en arc de cercle débute contre le tablier et rejoint la chaîne d'angle aval en partie haute, illustrant vraisemblablement un mouvement transversal. Un léger rejet est constaté de part et d'autre de la fracture sur le chaînage d'angle.

L'appui rive gauche apparaît très dégradé et les fissures observées témoignent de la formation d'un arc de décharge sous la majeure partie de l'appui avec initiation d'un mouvement vers le bas de la zone située sous l'arc de décharge, pouvant provoquer à court terme, et d'autant plus en cas d'épisodes pluvieux significatifs, un effondrement partiel de l'appui qui pourrait rapidement évoluer au regard de la fissuration observée alentour et provoquer un effondrement à minima partiel de l'ouvrage. Les parties métalliques du tablier s'avèrent par ailleurs très corrodées.

Il conviendra de limiter l'usage de cet ouvrage à des véhicules légers (<3,5 tonnes) et de surveiller attentivement l'évolution de ces dégradations, d'autant plus après des pluies significatives, dans l'attente de leur réparation définitive.

Comblement des affouillements en pieds de l'ouvrage et envisager la création d'un radier général pourvu de bêche à ses extrémités. Injection de l'ensemble des fissures et fractures sur l'appui rive gauche et de la fracture en arc sur l'appui rive droite.

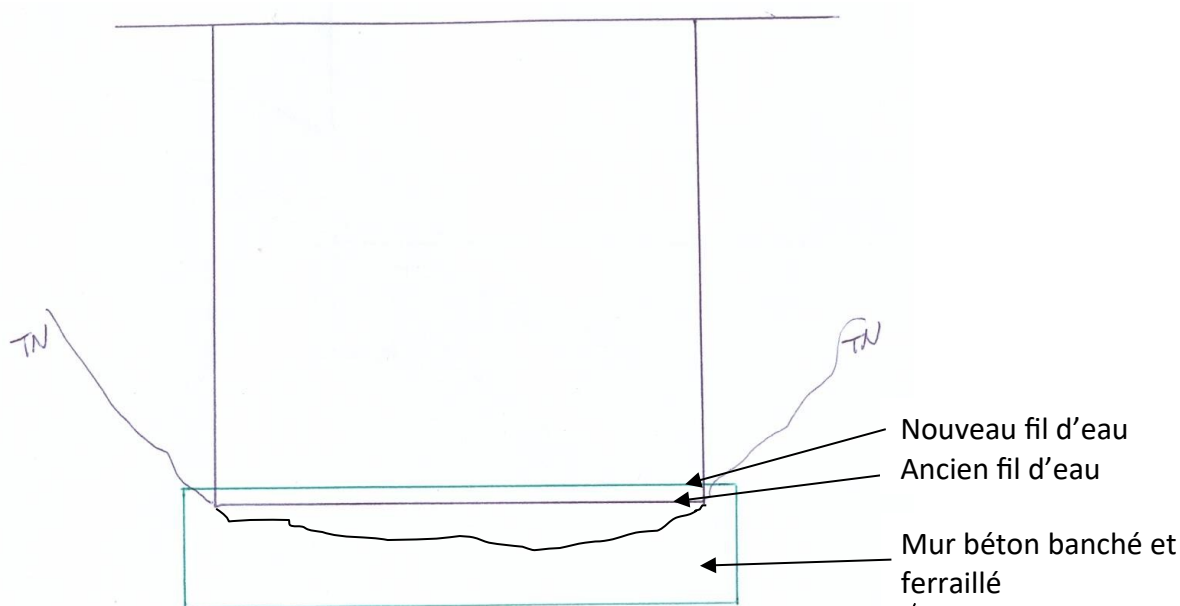
Figure 2 : vue schématique de l'amont, sans les réservations de capture.

Le principe consiste à réaliser un seuil en travers du ruisseau du Rivalés en amont du pont. Afin d'éviter tout risque d'affouillement et de former la fosse de capture ce seuil sera constitué, sur sa partie amont, d'un mur en béton banché et ferrillé, la partie amont du mur pouvant être empierrée. En revanche la partie aval (intérieur de la fosse de pré-capture volontaire) devra être lisse. La partie aval de cette fosse sera un peu plus basse que la partie amont (au moins 10 cm de delta) et la fosse devra faire minimum 30 cm de profondeur. En aval

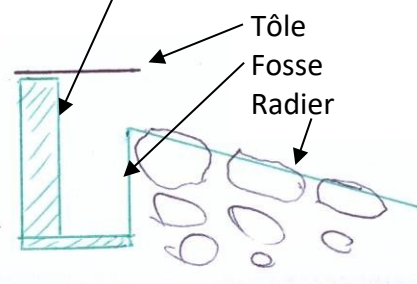
Figure 3 : vue en coupe de la fosse de pré-capture

de la fosse il est nécessaire de constituer un radier incliné pour permettre aux écrevisses de monter facilement dans la fosse de pré-capture et éviter une érosion sous la chute. Idéalement ce radier sera constitué de pierres jointées au ciment : cela permet un contact avec la pierre pour les écrevisses et l'absence de porosité donc d'habitat. Ce qui entraîne la recherche d'un milieu plus accueillant et donc l'exploration de l'amont : le piège.

La partie amont est surmontée d'une tôle formant un toit pour la fosse de pré-capture afin d'éviter son comblement en cas de crue. (cf. figures 2 et 3).

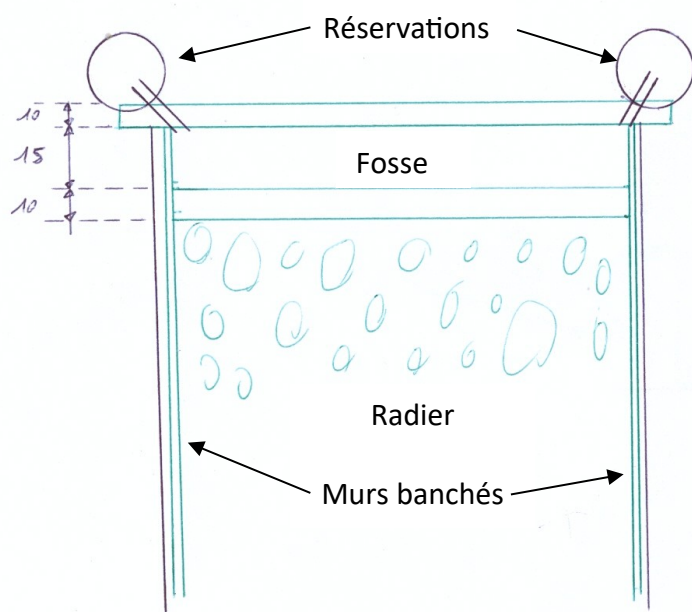
Figure 4 : Vue de dessus du dispositif finalisé, la tôle n'est pas représentée pour ne pas masquer les autres éléments

Vu de dessus (figure 4) le dispositif se compose successivement des réservations de capture, du mur amont, de la fosse de pré-capture volontaire, du radier en pierres jointées. Les banchages des soubassements du pont sont représentés par les double trait vert de chaque côté.
