# PROJET DE RESTAURATION DES BERGES ENROCHEES DE SOUS-CASTEL

## COMMUNE DE FLOIRAC

Dossier de Déclaration au Titre de la Loi sur l'Eau

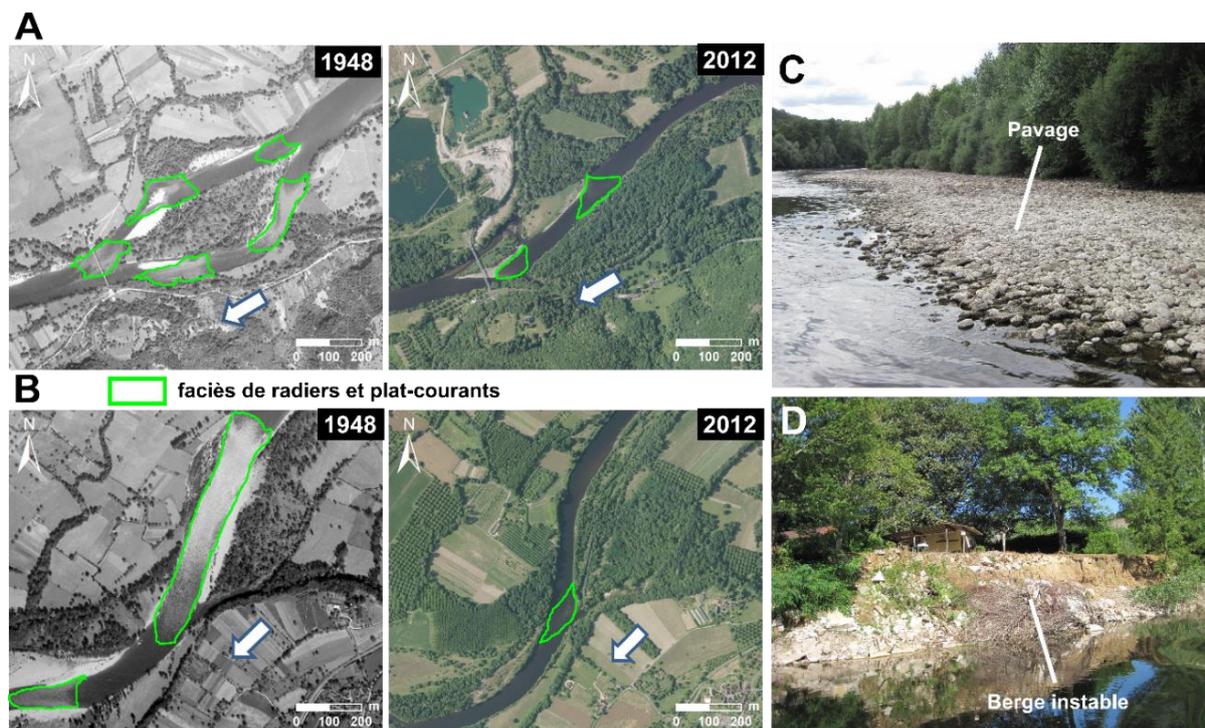
**Figure 1. Conséquences bio-morphologiques de la propagation d'un déficit sédimentaire sur la Dordogne Lotoise : (A) Chenalisation et perte des radiers-plats courants et annexes fluviales sur le secteur de Pontou en amont du pont Miret et (B) Déconnexion de la couasne de Port-Vieux et diminution de la surface des radiers dans le chenal principal à Floirac (46600) entre 1948 et 2012 ; (C) Développement d'un pavage en aval de l'ancienne fosse d'extraction de Reingues (46130) ; (D) Instabilité de berge dû à l'incision du lit avec un effondrement de l'enrochement (46600).**

A partir de ces résultats, nous sommes désormais capables de projeter que la rivière devrait, dans un contexte actuel de régulation des crues et de rupture des apports sédimentaires (galets, graviers, sables) par les barrages, mettre entre 200 et 300 ans avant de résorber elle-même et intégralement, le déficit sédimentaire induit par les extractions en lit mineur sur sa partie Lotoise et Périgourdine (Boutault, 2020). Durant ce temps « relativement long », la persistance et la propagation des déficits sédimentaires aura de lourdes conséquences (incision du lit) et causera de nouvelles pertes écologiques et financières considérables. Cela se traduit déjà par une instabilité des berges et l'effondrement de certains enrochements, la déconnexion des « couasnes », la végétalisation des derniers bancs de galets nus, la perte des faciès d'écoulement à fort potentiel biologique de type radiers et plats-courants, la dégradation de la qualité du fond du lit et le développement d'un « pavage », ou encore, la mise en péril de captages ou de conduits d'alimentation en eau potable (Figure 1).

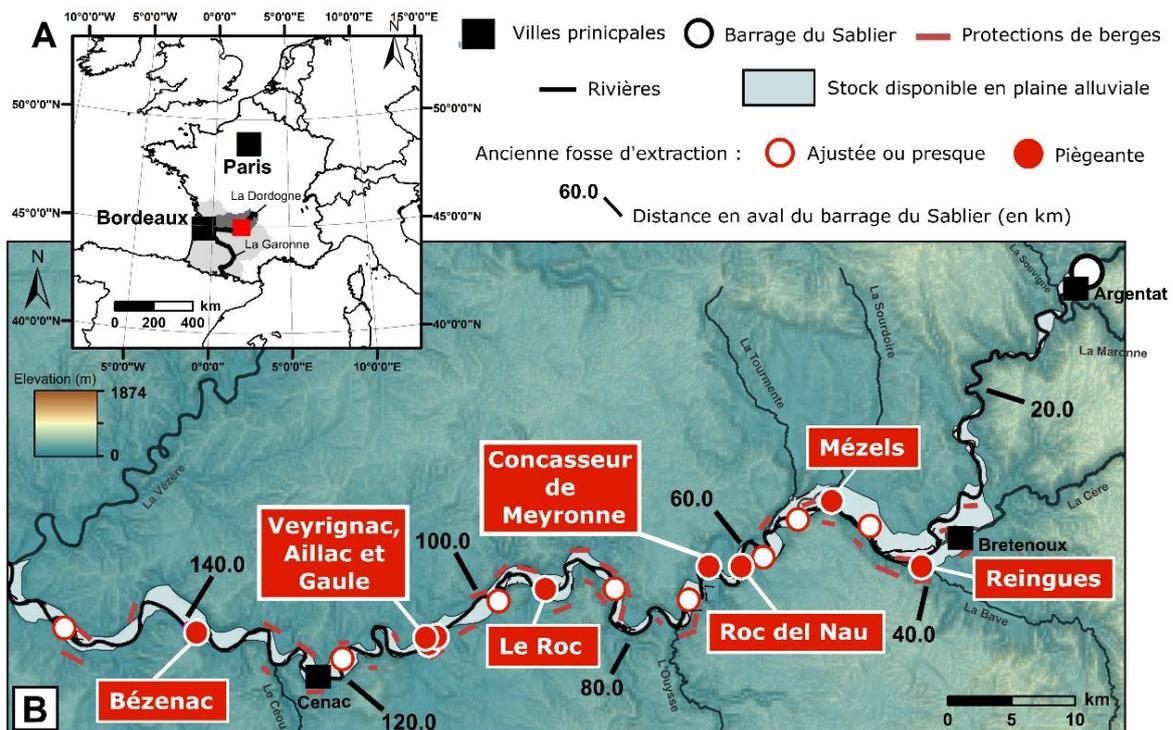
**Figure 2. (A) Bassin versant de la Dordogne ; (B) Localisation des anciennes fosses d'extraction à l'origine d'une rupture du transit sédimentaire et de la propagation actuelle et à venir d'importants déficits sédimentaires à leur aval direct.**

Le tronçon où la rivière doit être accompagnée dans ses ajustements post-extractions s'étend donc de Tauriac jusqu'à la confluence avec la Vézère (entre 40 et 160 kilomètres en aval du barrage du Sablier). Sur ce linéaire, 8 des 17 anciennes fosses d'extractions recensées semblent actuellement ajustées, ou sont en passe de l'être, et 9 d'entre-elles sont encore piégeantes. Par piégeantes, nous entendons ici que la quasi-totalité des sédiments grossiers supérieurs à 2 mm (galets et graviers) ne sont pas exportés en aval de ces anciennes fosses qui perdurent. Ces 9 fosses sont alors à l'origine d'une rupture du transit sédimentaire grossiers et de la propagation d'un déficit sédimentaire à leur aval direct. Il s'agit des anciennes fosses d'extraction de : Reingues, Mézels, Roc del Nau, du concasseur de Meyronne, du Roc, Veyrignac, Aillac, Gaule et Bézenac (Figure 2).

Pour cela nous devons donc limiter la perte des faciès de radiers et plat-courant initialement présents. Sur l'ensemble du tronçon Mézels-Roc del Nau, nous avons 44,2 hectares de radiers et plat-courants en 1948, contre seulement 12,2 hectares en 2012 (Figure 2A et B). En plus de permettre aux couasnes d'être connectées à basses eaux, ces faciès sont propices à la reproduction, la croissance et l'habitat de nombreuses espèces lithophiles et contribuent à une régulation thermique des eaux par le biais des échanges nappes-rivières et son autoépuration.

Si le faciès de radier et plat-courant localisé au droit de la couasne de Port-Vieux a vu sa surface se réduire de manière considérable entre 1948 et 2012 (Figure 2B), l'inquiétude se porte également sur le dernier radier situé à son aval direct au droit de la confluence avec la

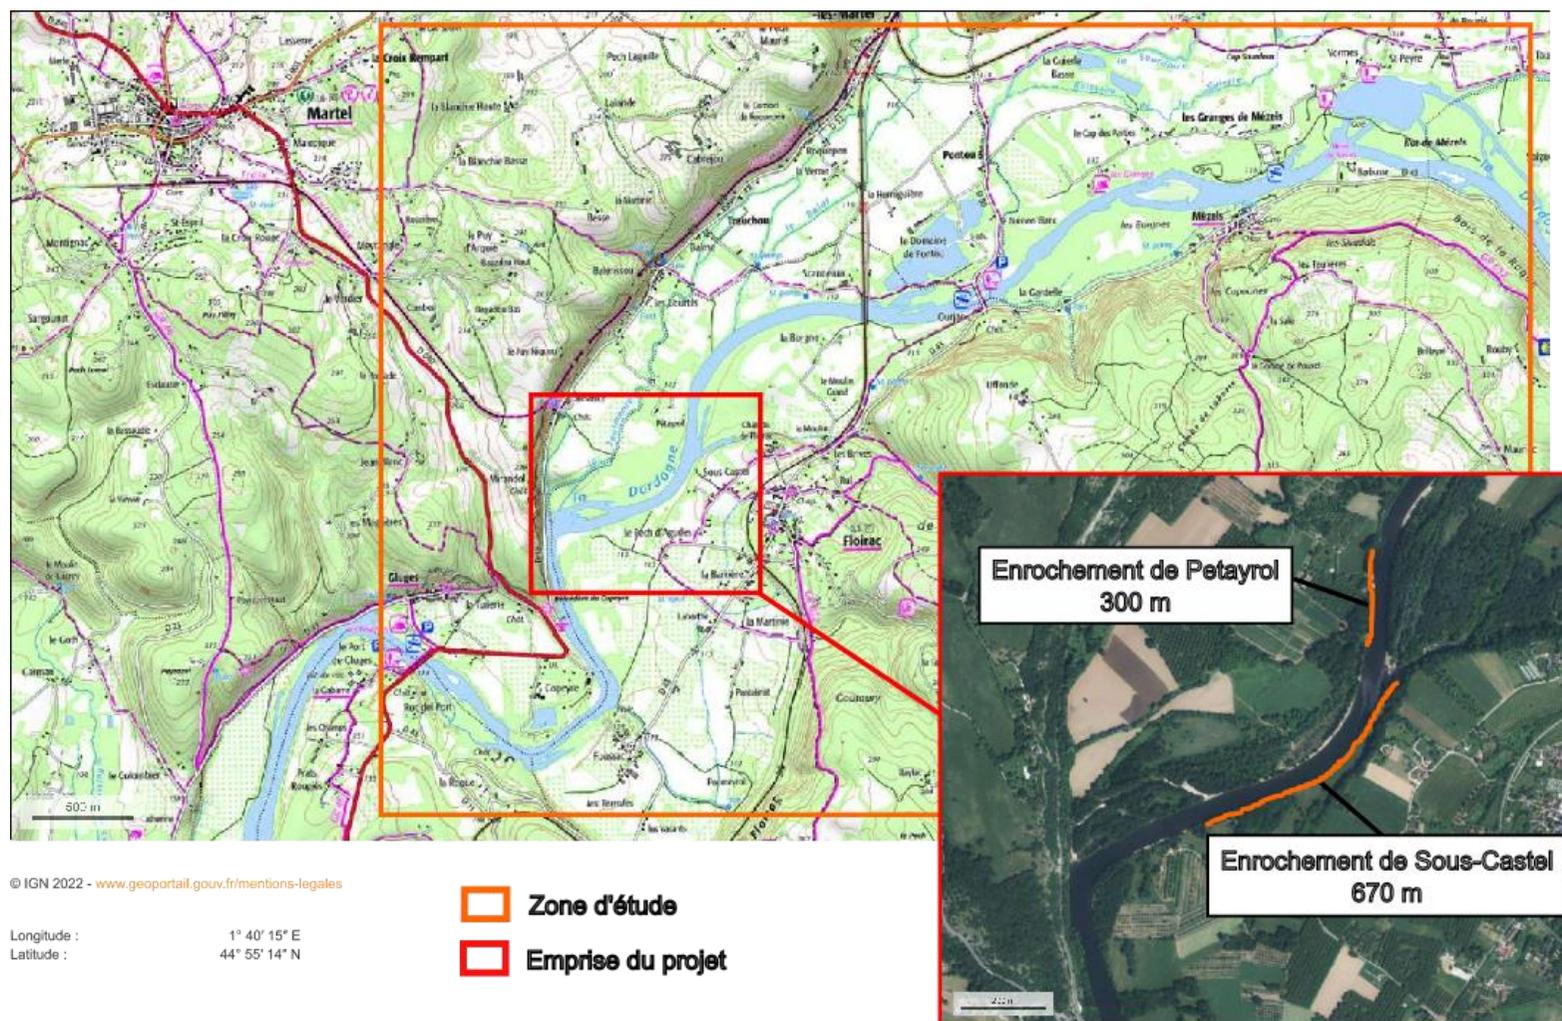
Figure 3. Localisation de la zone d'étude et de l'emprise du projet de restauration avec l'emprise des enrochements de Petayrol en rive droite et de Sous-Castel en rive gauche (commune de FLOIRAC, 46).

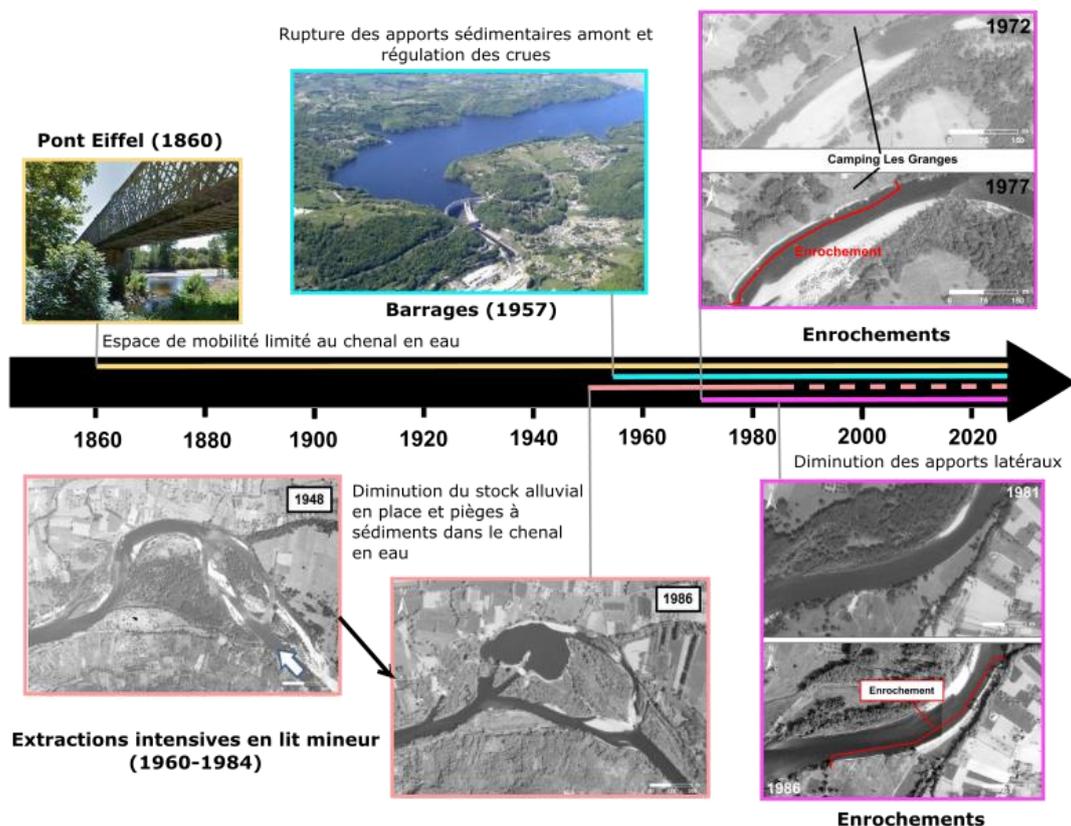
**Figure 4. Frise chronologique des pressions à l'origine d'une perturbation hydrosédimentaire sur la rivière Dordogne entre Mézels et Roc del Nau.**

Entre Mézels et Roc del Nau, nous avons recensé depuis 1840 : La construction du pont Eiffel (pont SNCF entre 1860-1861), la mise en place des barrages de l'amont (1957), les extractions en lit mineur (1960-1984) et la mise en place d'environ 1 500 mètres (1972-2005) d'enrochements dont ceux de Sous-Castel, qui représentent à eux seuls 670 mètres en rive gauche (Figure 4 et ensemble des pressions recensées en annexes).

L'ensemble des pressions humaines répertoriées depuis 1840 sur le tronçon d'étude compris entre Mézels et Gluges détaillées ci-après ont été représentées temporellement et spatialement (Figure 4 et 5) :

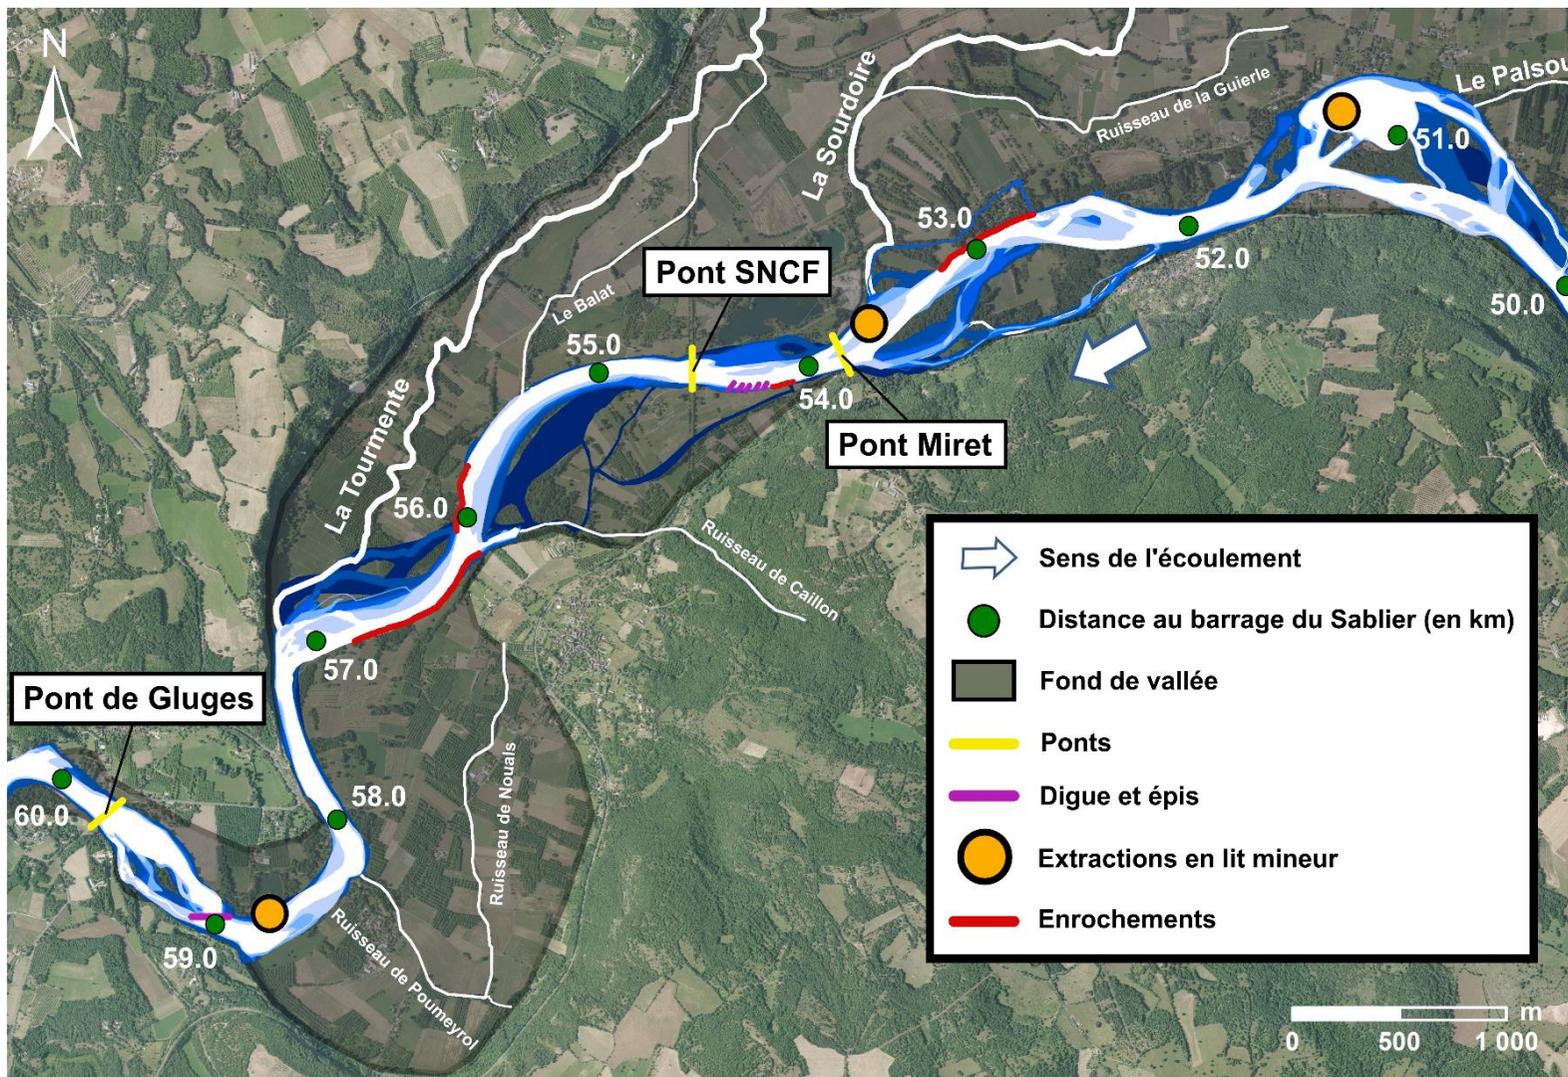
Figure 5. Evolution planimétrique de la rivière Dordogne entre Mézels et Roc del Nau (de 50 et 60 km en aval du barrage du Sablier) et pressions recensées sur le tronçon.

Les bandes actives de la rivière Dordogne ont été digitalisées sur les cartes anciennes (cadastre de 1840) et photographies aériennes (1948, 1966, 1976, 1986, 1995 et 2012) disponibles sur l'ensemble du linéaire. Depuis 1840, la rivière Dordogne a vu sa largeur moyenne de bande active se réduire de 30 mètres en moyenne sur ce tronçon avec une tendance à la chenalisation et la perte de nombreux bras secondaires (Figure 5).

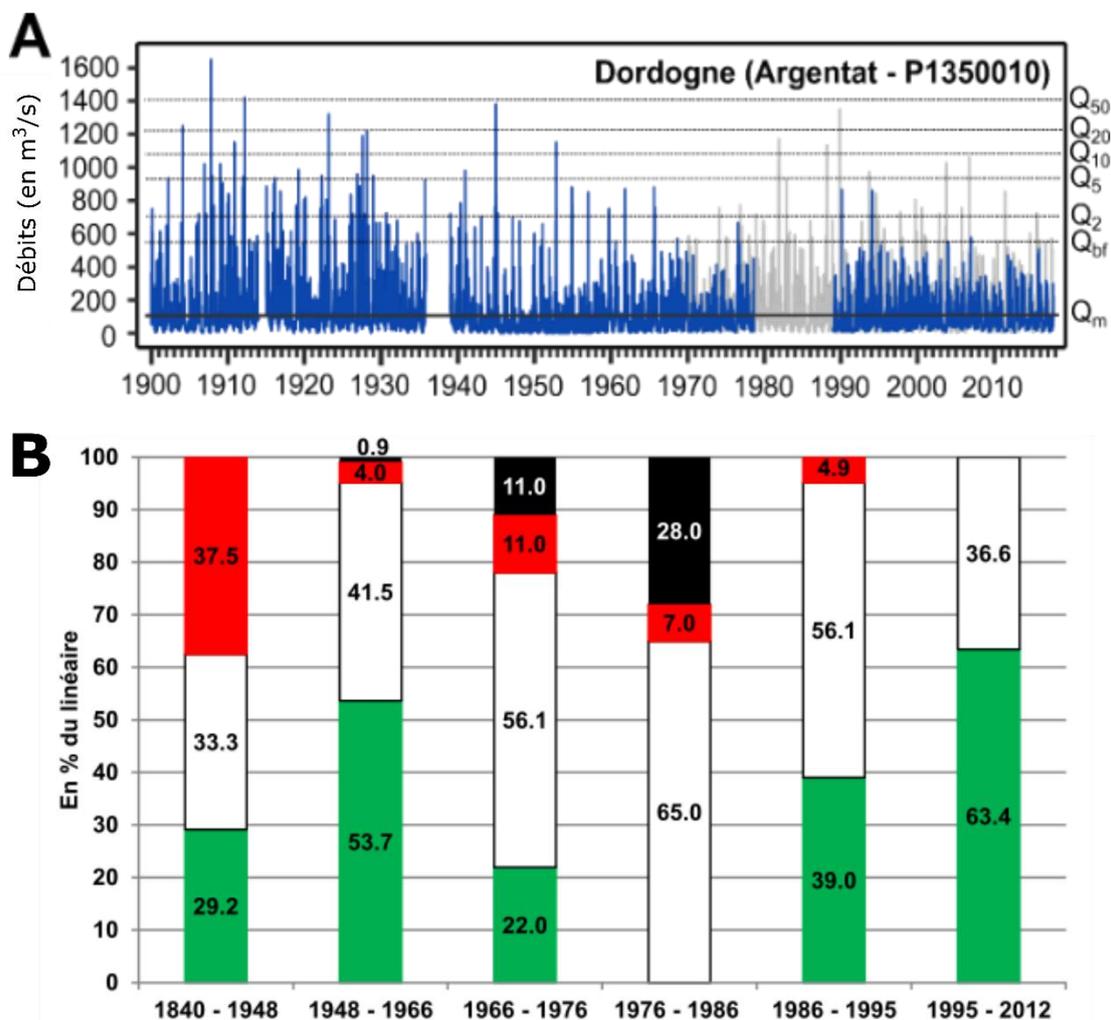
**Figure 6. A – Chronique des débits moyens journaliers à la station d'Argentat (en bleu débits enregistrés et en gris débits naturels reconstitués) et B – Analyse diachronique de la bande active (en vert les surfaces végétalisées, en blanc les surfaces stables, en rouge les surfaces érodées et en noir les surfaces extraites par les carrières).**

Après mise en place des barrages de l'amont, les événements de crues enregistrés par la rivière n'ont plus jamais excédé des débits moyens journaliers de **970 m<sup>3</sup>/s** à la station d'Argentat, soit des débits moyens journaliers compris entre **1100 et 1200 m<sup>3</sup>/s** à Carennac (Figure 6A). Conjointement à cette réduction dans l'intensité, mais aussi dans la fréquence des crues potentiellement morphogènes (crues capables de mobiliser l'intégralité des sédiments composant le lit et rajeunir les surfaces de bancs nus végétalisés), les barrages ont également rompu les apports sédimentaires de l'amont. Durant la période de régulation hydrosédimentaire induite par les barrages, la rivière a ainsi enregistré une baisse drastique de sa mobilité latérale, passant de 37,5% à seulement 4% ; Figure 6B - 1840-1948 à 1948-1966) et une augmentation importante de la végétalisation de ses bancs alluviaux nus qui sont devenus immobiles (de 29,2% à 53,7% ; Figure 6B – 1840-1948 à 1948-1966).

Après les extractions en lit mineur (1986-1995 et 1995-2012 ; Figure 6B), nous observons d'ailleurs une mobilité latérale maximale à nouveau de 4 % (1986-1995 ; Figure 6B), proche de celle enregistrée avant la période intensive des extractions (1948-1966 ; Figure 6B). Ce qui confirme qu'entre 1966 et 1986, nous étions en présence d'effondrements de berges et non pas d'érosion de berges. La fin des effondrements de berges s'est donc déclarée suite à l'enrochement de certaines berges, mais aussi suite à un arrêt des extractions (1984) et donc un ralentissement de l'incision, avec l'altitude du fond du lit qui est restée quasiment stable

Depuis la mise en service des barrages de l'amont, les extractions en lit mineur et la mise en place des enrochements, la rivière enregistre donc un déficit hydrosédimentaire à l'origine d'une chenalisation et d'une incision sur le tronçon Mézels-Roc del Nau. Cependant, depuis la fin des extractions, l'incision n'est plus aussi active (1998-2020 ; Figure 7). Le ralentissement de l'incision n'est pourtant pas le fruit d'un rééquilibrage sédimentaire puisque la rivière n'enregistre toujours pas d'apport sédimentaire de l'amont (piège sédimentaire de l'ancienne fosse de Mézels) et a une mobilité latérale très faible (0% entre 1995 et 2012 ; Figure 6B). L'arrêt de l'incision trouve alors son explication dans le développement d'un pavage (Figure

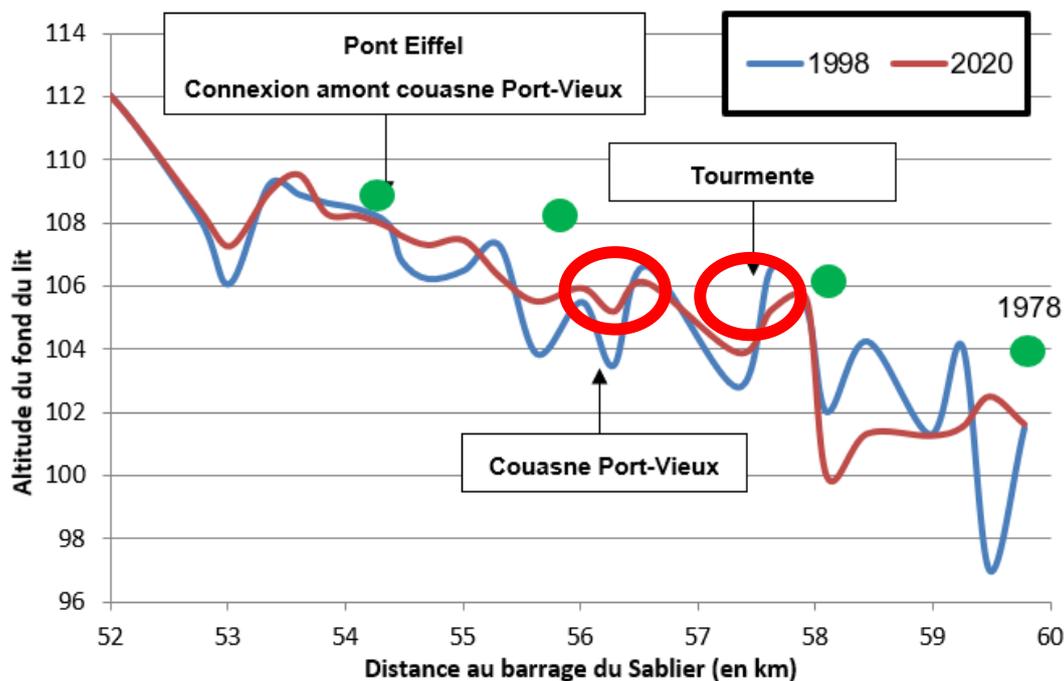
**Figure 7. Evolution du fond du lit de la rivière Dordogne entre 1978 et 2020 entre Mézels et Roc del Nau (données ponctuelles : rond vert en 1978 ; données linéaires : en traits bleu et rouge pour 1998 et 2020).**

entre 1998 et 2020 à l'échelle du tronçon d'étude, mais qui localement, notamment à l'amont et à l'aval direct de l'enrochement de Sous-Castel est encore active (rond rouge en Figure 7).

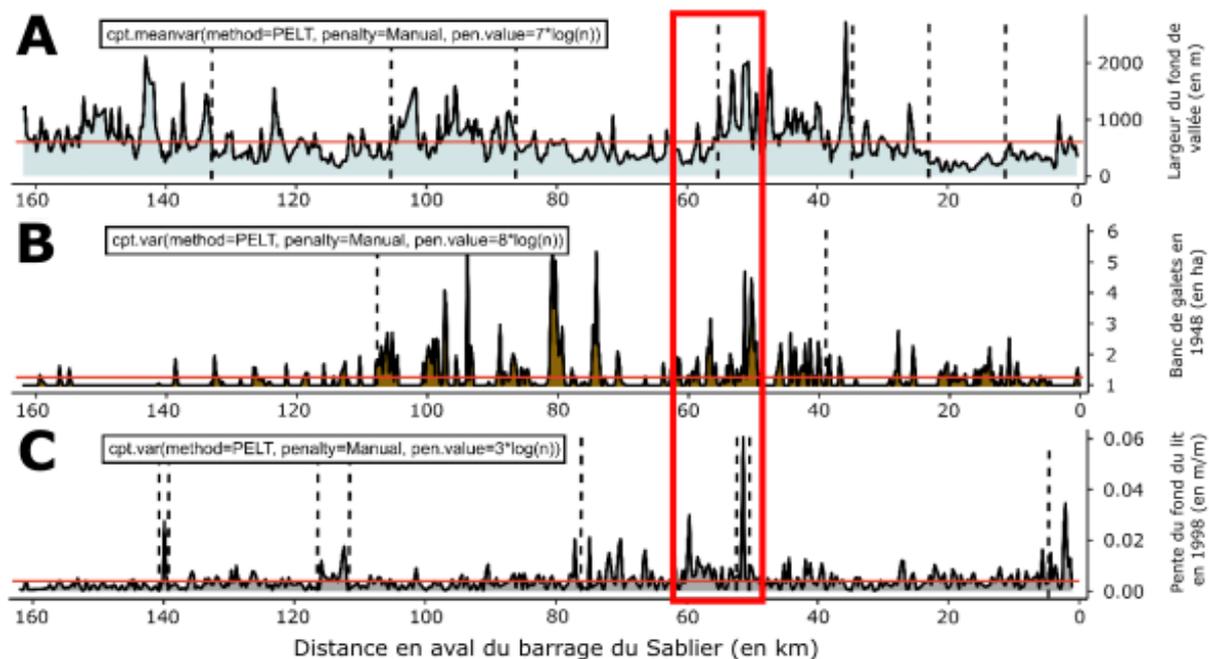
**Figure 8. A – Largeur moyenne du fond de vallée par tronçon de 250 mètres linéaire de rivière, B – Banc de galets en 1948 par tronçon de 250 mètres linéaire de rivière et C – Pente du fond du lit en 1998 en mètres par mètres.**

Sur le tronçon entre Mézels et Roc del Nau (50-60 km en aval du barrage du Sablier), la rivière présente une largeur de fond de vallée qui diminue par rapport à sa largeur entre la confluence avec la Cère et Mézels (35-50 km en aval du barrage du Sablier ; Figure 8A). Cette diminution du fond de vallée s'explique par la géologie et les falaises qui viennent contraindre latéralement la rivière. Néanmoins, nous observons une pente du fond du lit bien supérieure à la pente moyenne de la rivière Dordogne dans sa moyenne vallée entre Mézels et Roc del Nau (50-60 km en aval du barrage du Sablier ; Figure 8C). Ces pentes plus fortes, ont été induites par la mise en place du pont Eiffel, qui depuis 1860 contraint les écoulements en crue. Cependant, même si les pentes sont depuis 1860 plus fortes dues à la ligne SNCF, des surfaces de bancs alluviaux nus étaient encore bien présentes en 1948 sur ce tronçon (Figure 8B). Avant les barrages et les extractions en lit mineur donc, les apports sédimentaires de l'amont (absence de la fosse de Mézels qui piège actuellement une part importante de la charge grossière) et les apports latéraux par érosion de berges lors des crues (37,5 % de mobilité latérale avant la régulation des crues par les barrages ; 1840-1948 ; Figure 6B) suffisaient à alimenter en sédiments grossiers ce tronçon à plus forte capacité de transport. Il y avait ainsi un matelas alluvial épais et fonctionnel sur le tronçon.

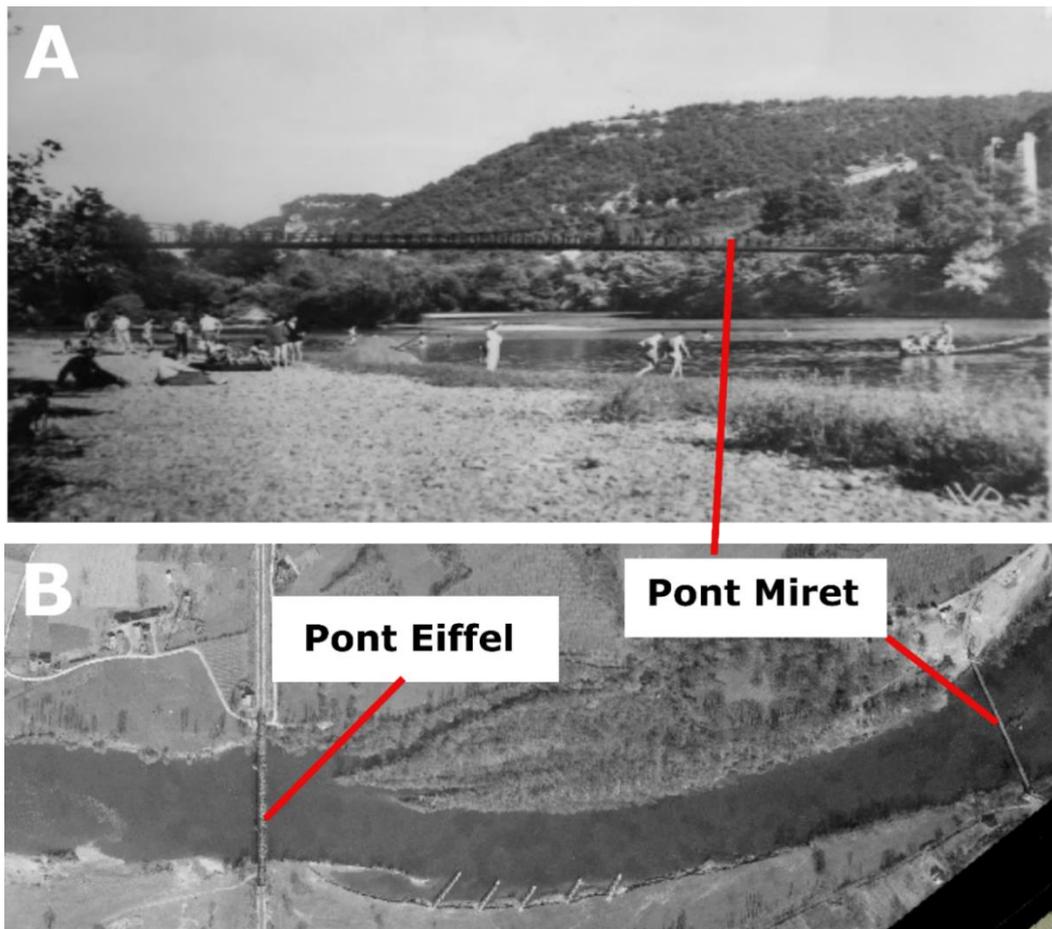
**Figure 9. A – Photographie du pont Miret depuis l'aval prise entre 1950 et 1960 et B – Image aérienne de 1966 pour un débit de 80 m<sup>3</sup>/s à Argentat.**

Cette présence de macroformes dans le lit était d'ailleurs bien visible entre le pont Miret et le pont Eiffel jusqu'en 1960 (Figure 9A). La perte des bancs alluviaux a ensuite été enregistrée entre 1960 et 1966 (par végétalisation suite à la régulation des crues par les barrages et aux extractions en lit mineur de l'amont qui ont rompu le transit sédimentaire). En 1966, aucune surface de bancs alluviaux n'est recensée sur l'image aérienne, prise à un débit faible de 80m<sup>3</sup>/s à Argentat, indiquant déjà la présence d'un déficit sédimentaire à l'origine de la chenalisation et de l'uniformisation du profil en long et du profil en travers de la rivière (Figure 9B).

présents en intrados de méandres permettaient également un accès privilégié à la rivière en période de basses eaux, et ont toujours été très prisés des riverains et touristes (Figure 9A).

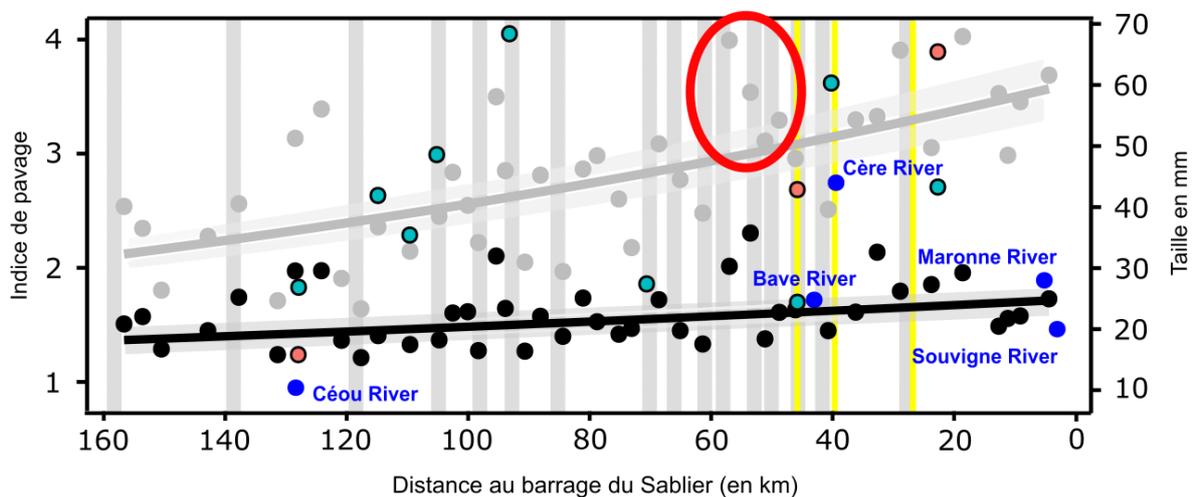
**Figure 10. Patron granulométrique des sédiments de la rivière Dordogne (D84 : points en gris et D50 : points en noir ; Lignes noire et grise pour les moyennes ; Points bleu clair et rouge pour l'indice de pavage).**

9). Sur le tronçon d'étude (entre 50 et 60 km en aval du Sablier), la taille des sédiments composant le lit en surface est plus élevée que sur le reste de la Dordogne moyenne. En atteste le diamètre médian des particules (D50) et le D84 (percentile 84 de la courbe de la distribution granulométrique ; seulement 16 % des particules sont plus grosses) (D84 point gris dans le rond rouge ; Figure 10). La perturbation du D84 est généralement un marqueur du pavage puisqu'il traduit la capacité maximale de la rivière à transporter ses sédiments. Ce pavage est d'ailleurs confirmé par les indices de pavage calculés à partir du ratio D50 couche de surface sur D50 couche de subsurface réalisé en amont. L'indice y est supérieur à 3,5. Autrement dit, la rivière ne semble pas en capacité de mobiliser, avec les crues actuelles (débits inférieurs au débit de retour de 5 ans), l'ensemble des sédiments présents dans son lit. Cette couche de surface immobile protège ainsi le lit de l'incision causé par le déficit sédimentaire.

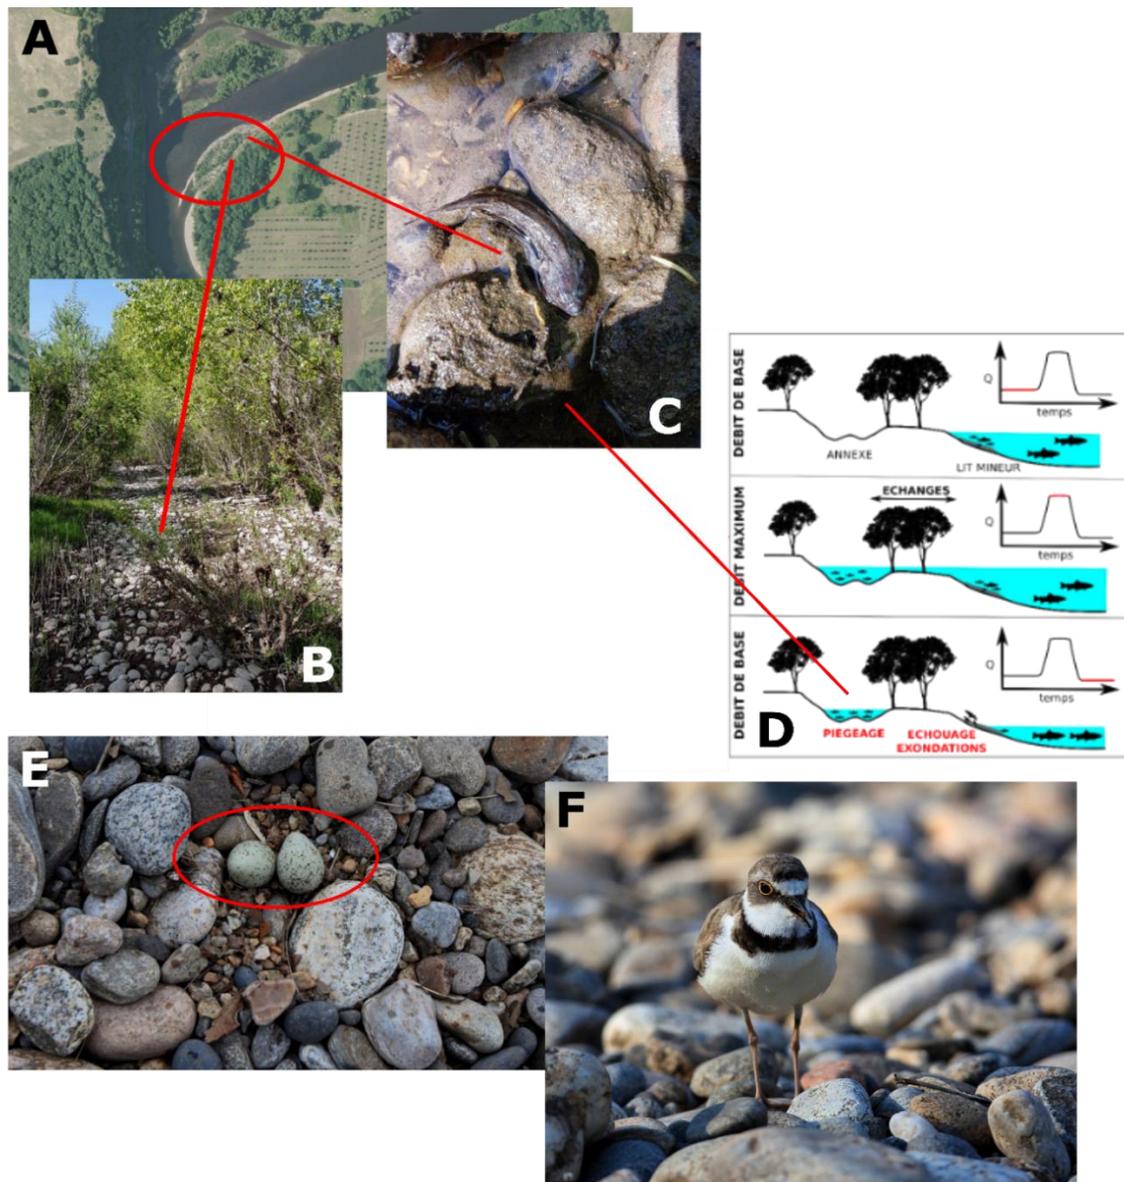
**Figure 11. A - Banc alluvial végétalisé et perché en intrados de méandre, B – Bras déconnecté et C – Piégeage de chabot dans le bras déconnecté, D – Schéma de l’interaction des éclusées avec ces surfaces dysfonctionnelles, E – Œufs de petit gravelot sur les bancs de galets nus et F – Petit gravelot sur la Dordogne Lotoise.**

Entre 1948 et 2012, la rivière s'est donc incisée, chenalisée et le fond du lit s'est peu à peu pavé. En 1948, il y avait 26 hectares de bancs alluviaux mobiles contre seulement 2 hectares en 2012 sur le tronçon Mézel-Roc del Nau. Ces surfaces de bancs alluviaux nus et mobiles sont pourtant propices à de nombreuses espèces piscicoles (lithophiles) mais également au petit-gravelot (Figure 11.E et F). De plus, ils deviennent, après végétalisation et incision du lit,

des surfaces dysfonctionnelles perchées qui lors des éclusées peuvent piéger certains poissons (Figure 11.A, B, C et D).

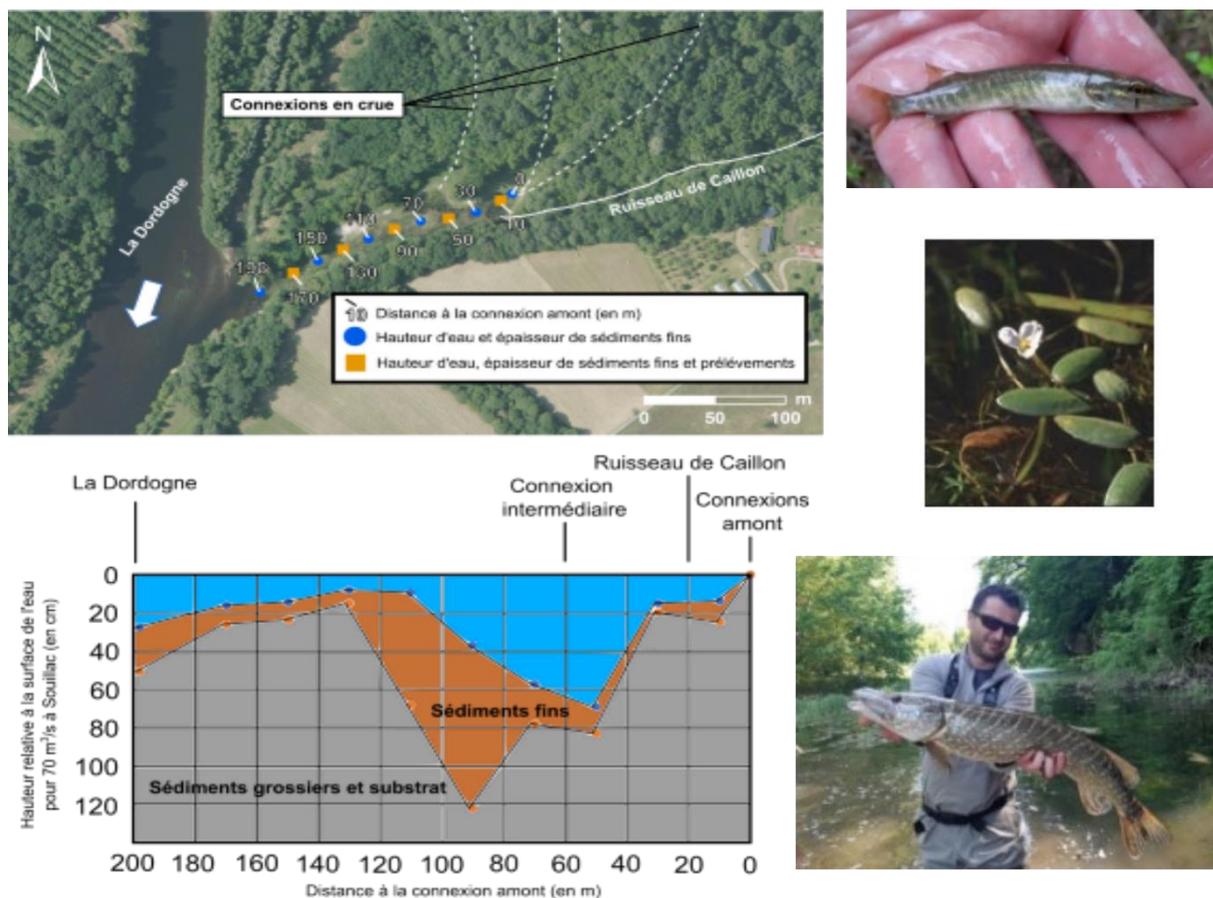
**Figure 12. Profils en long de la couasne de Port-Vieux et certaines espèces emblématiques de ce milieu.**

Dans ce contexte d'absence de capacité à recréer de nouvelles annexes fluviales fonctionnelles et à entretenir celles existantes, il est alors primordial d'accompagner la rivière. D'autant plus que les annexes (couasnes) du secteur sont particulières pour un hydrosystème fluvial (Figure 12).

Mais contrairement à la couasne de Lagardelle, où la connexion amont est encore possible et où un matelas alluvial épais rend encore possible un abaissement des connexions amont et aval pour compenser l'incision enregistrée dans le chenal, la couasne de Port-Vieux ne peut plus être connectée à l'amont (pont Eiffel et ligne SNCF) et un recreusement de la partie en eau pour augmenter la capacité de sédimentation, est rendu impossible par l'affleurement de la dalle rocheuse (Figure 12).

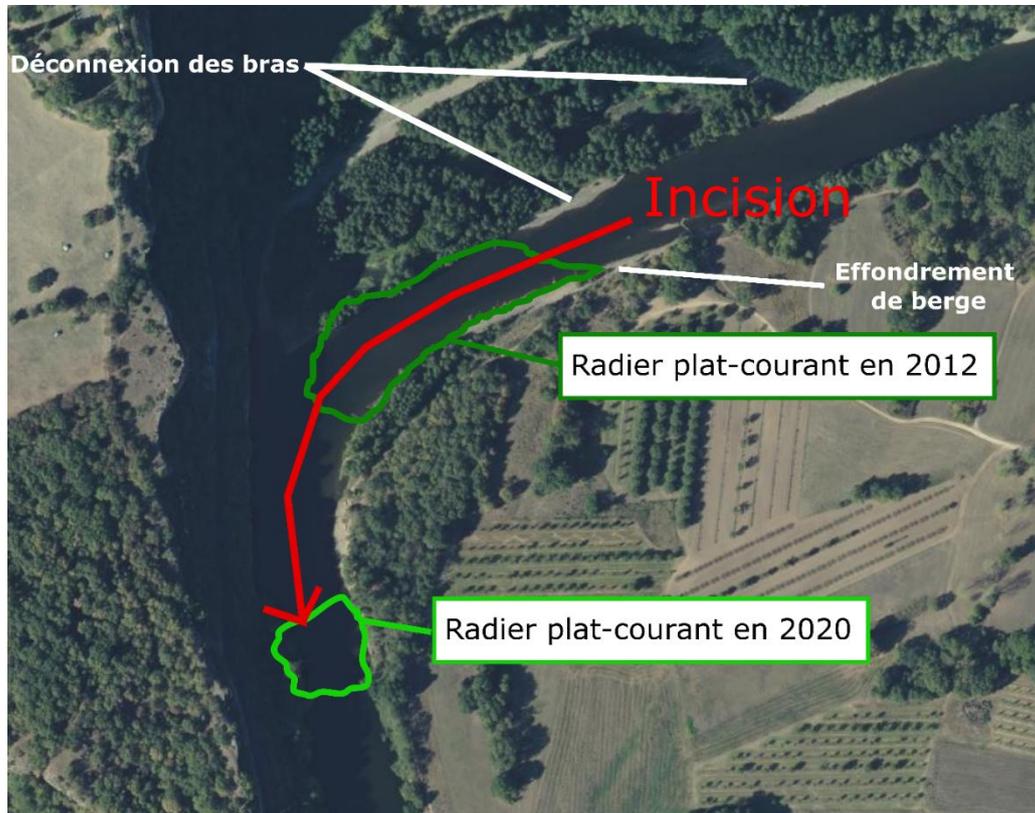
**Figure 13. Évolution récente (2012-2020) de la rivière Dordogne au droit de la confluence avec la Tourmente.**

Tourmente. Depuis 2012, le front du radier se propage vers l'aval et devient peu à peu un faciès de plat courant profond. L'approfondissement de ce faciès diminue encore les surfaces de faciès favorables aux lithophiles sur le tronçon et engendre un effondrement de la berge en intrados (Figure 13).

la partie aval de l'enrochement de Sous-Castel, où la berge s'effondre déjà à cause de l'incision à l'origine de la perte du radier constatée entre 2012 et 2018 en figure 13 (zone verte ; Figure 20 et Figure 21).

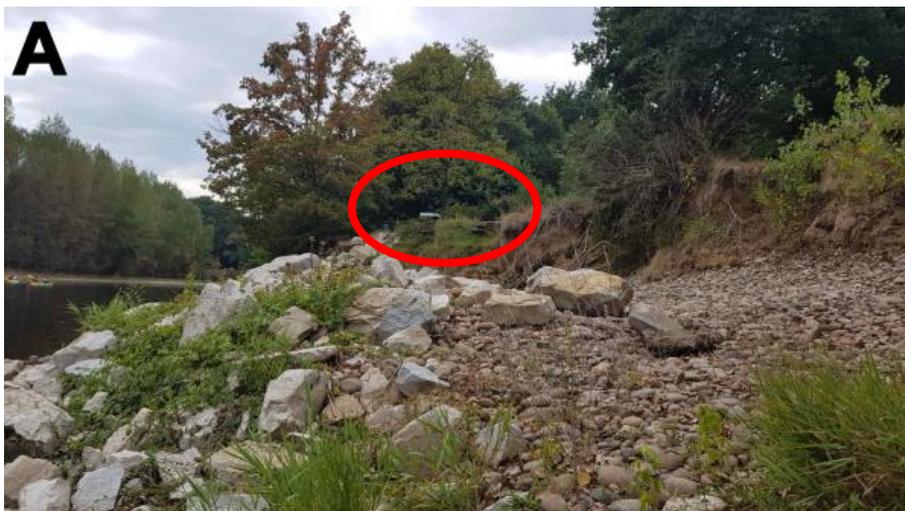
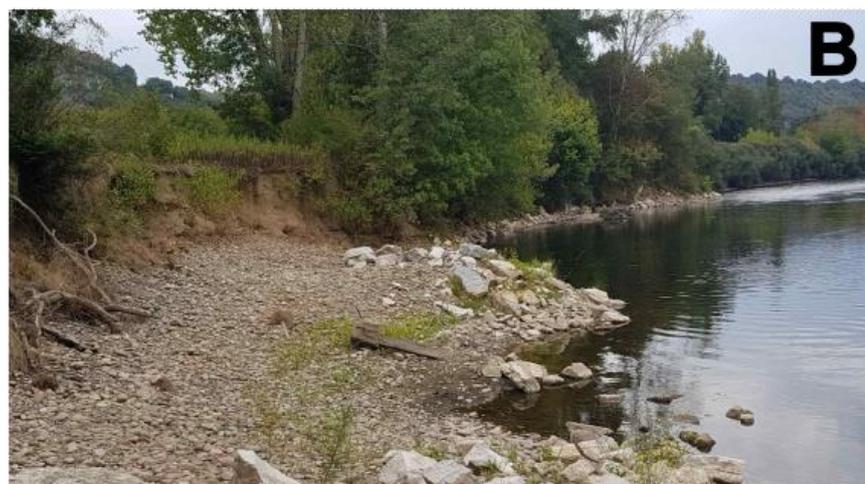
**Figure 14. Effondrement d'une partie de l'enrochement de Petayrol en rive droite de la Dordogne.**

En plus des pertes écologiques anciennes et à venir, l'effondrement d'une partie de l'enrochement de Petayrol montre que la rivière poursuit ses ajustements et qu'en l'absence d'intervention « contrôlée », la situation pourrait très prochainement présenter des risques pour la sûreté des biens et des personnes. En témoigne les photographies après effondrements faites en 2022 à quelques mètres d'un bâtiment (rond rouge en Figure 14).

Les enrochements de Pétayrol et de Sous-Castel sont respectivement d'environ 300 et 670 mètres et correspondent à des volumes d'environ 10 000 m<sup>3</sup> pour la rive droite et 25 560 à 31 850 m<sup>3</sup> de blocs d'enrochements calcaires pour la rive gauche (Tableau 2 et Figures 14 et 16).

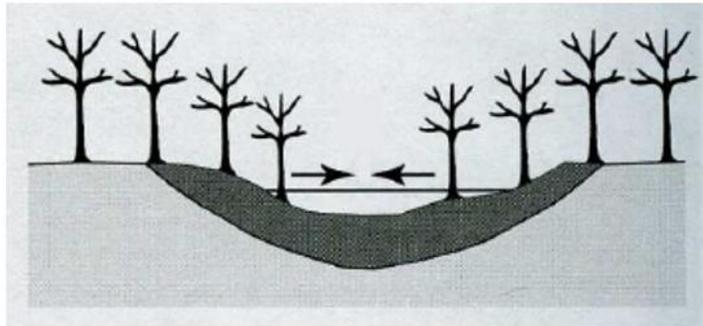
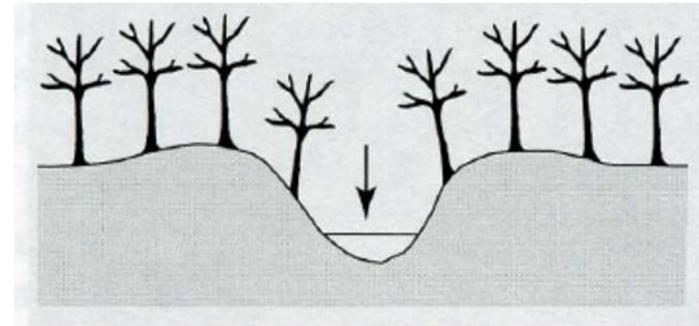
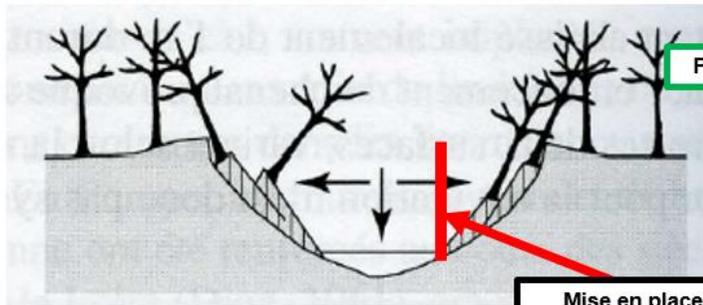
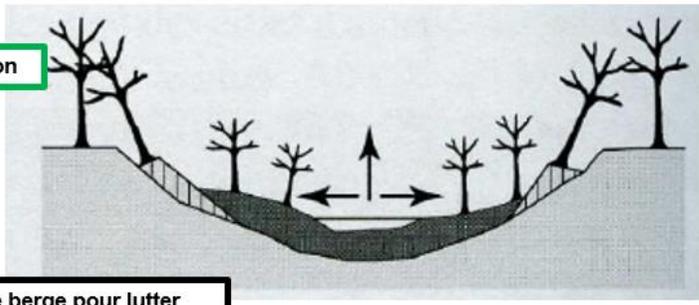
1 - La réduction du système (barrages)

2 – Rupture du transit et en l'absence d'érosion latérale incision (barrage + extractions)

3 – Effondrement des berges pour s'équilibrer (post-extractions)

4 – Agir pour permettre à la rivière d'atteindre un équilibre

Projet de restauration

Mise en place des protections de berge pour lutter contre les effondrements de berges.

- 1) Supprimer les enrochements derrière lesquels on note l'absence d'enjeux majeurs et où la maîtrise foncière le permet, pour diminuer la capacité de transport de la rivière au droit, et donc l'incision, en permettant à la rivière de s'élargir en ajustant la pente de ces berges,**
- 2) Injecter des matériaux dans le lit de la rivière pour réduire la propagation du déficit sédimentaire.**

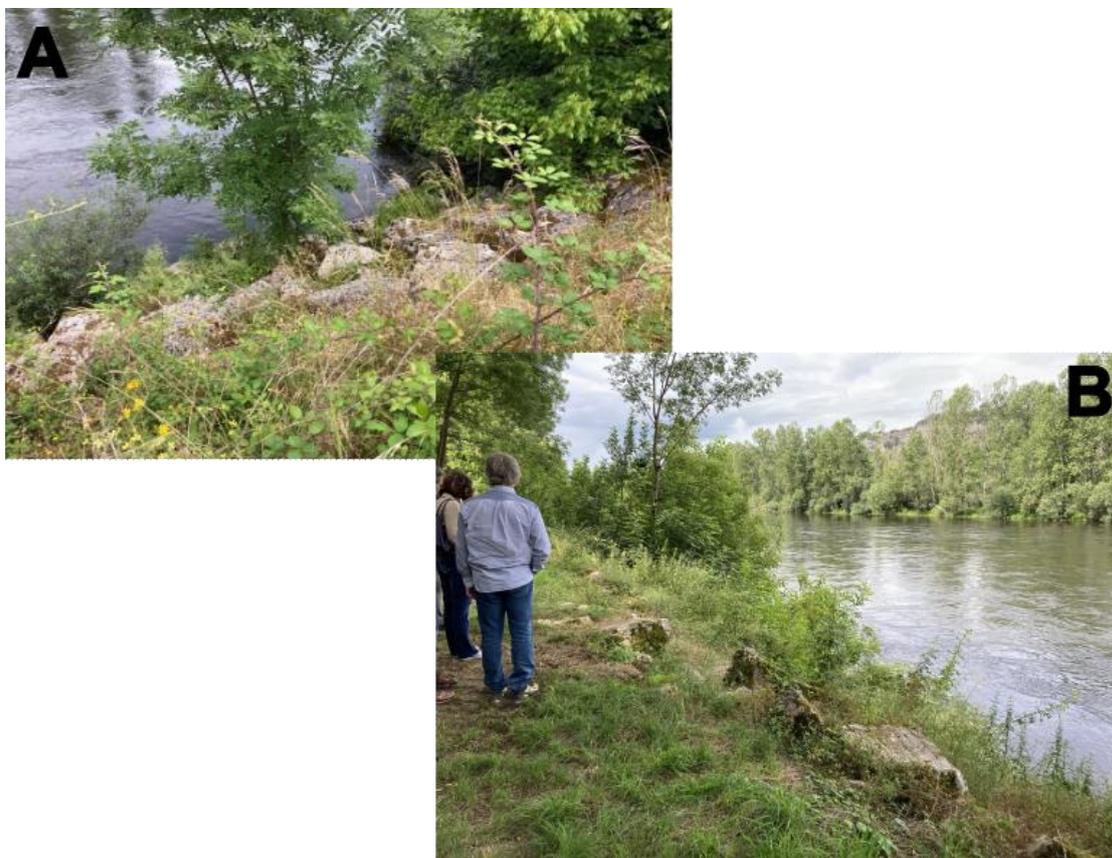
**Figure 16. Enrochement de Sous-Castel en rive gauche de la Dordogne.**

**Tableau 2. Caractéristiques des enrochements de Pétayrol et de Sous-Castel issus des relevés LIDAR réalisés par le cabinet de géomètre en charge de la bathymétrie-topographie pour le programme LIFE Rivière Dordogne.**

Enrochements de Pétayrol et de Sous-Castel	
	Rive droite	Rive gauche
Longueur	300 m	670 m
Largeur moyenne	6 m	8 m
Largeur maximale	10 m	12 m
Hauteur moyenne	4 m	6 m
Hauteur maximale	6 m	8.5 m
Taille des blocs	~ 1 m	~ 1,5 m
<b>Volumes des enrochements (en m<sup>3</sup>)</b>	<b>10 000</b>	<b>25 560 - 31 850</b>
<b>Correspondance en années de transport solide</b>	<b>~2 à 3 ans</b>	<b>~8 à 10 ans</b>

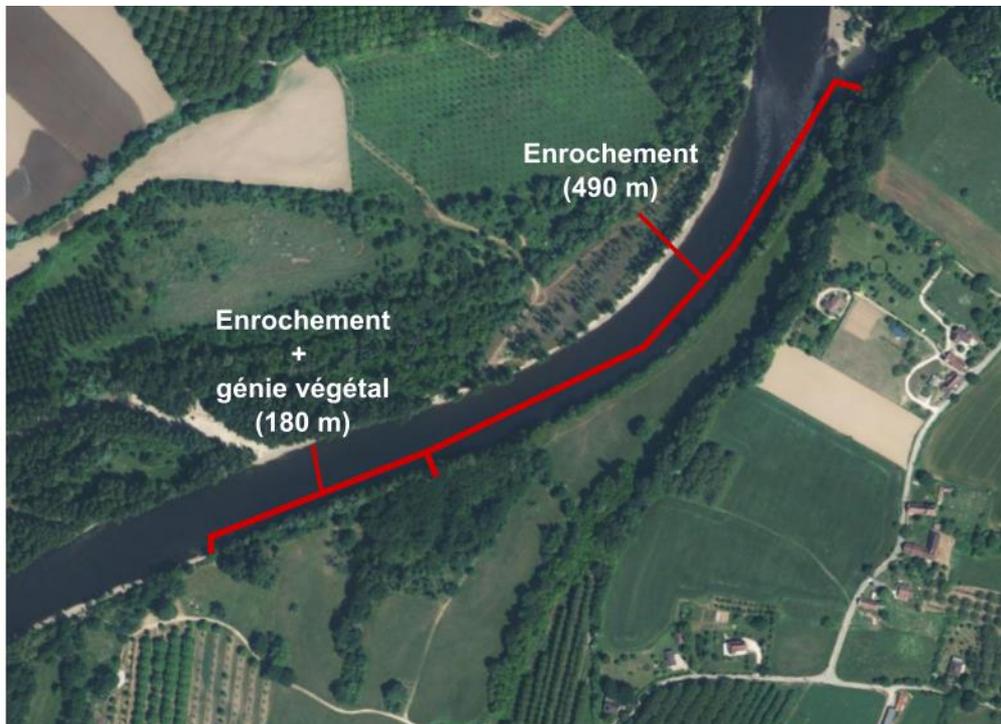
**Figure 17. Cartographie de l'enrochement en rive gauche et des différentes techniques employées.**

Le volume de l'enrochement situé en rive gauche est compris entre 25 560 et 31 850 m<sup>3</sup> du fait de l'hétérogénéité des 670 mètres actuellement enrochés. L'enrochement de la berge en rive gauche a en effet connu plusieurs phases, dont plusieurs avec reprises et avec plusieurs techniques : enrochements en blocs calcaires et technique mixte, enrochement-génie végétal (Figure 17).

Une reconnaissance sur le terrain a permis de déterminer que les 180 mètres situés à l'aval ont été enrochés avec une partie en blocs d'une taille moyenne d'environ 1 mètre sur le pied de berge et en génie végétal sur la partie haute (fascine et saules). Pour les 490 mètres situés à l'amont, au moins 4 phases d'enrochements ont été recensées (enrochement existant avant 1985, puis 1985, 1988 et 1991 ; Figures 53 à 60 en annexe 10.5). Sur l'amont, la reconnaissance terrain a permis d'observer 3 blocs sur le haut de berge et au moins 5 à 6 blocs en pied de berge. La taille moyenne des blocs sur cette partie amont de l'enrochement est d'environ 1,5 mètres.
