# PROJET DE RESTAURATION DES BERGES ENROCHEES DE SOUS-CASTEL

## COMMUNE DE FLOIRAC

Dossier de Déclaration au Titre de la Loi sur l'Eau

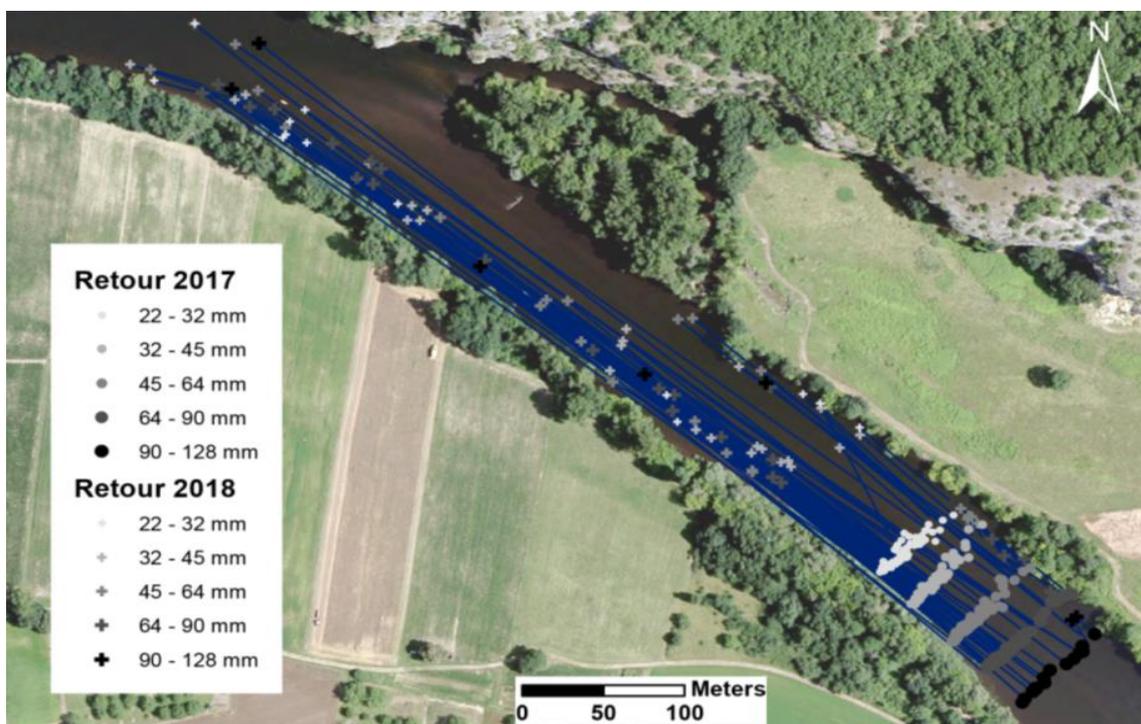
**Figure 18. Suivis sédimentaires réalisés sur la Dordogne Lotoise (Boutault, 2020).**

Cependant, la taille des blocs impose un concassage car les suivis sédimentaires réalisés sur la rivière Dordogne semblent indiquer que pour une crue de 1200 m<sup>3</sup>/s à Souillac, équivalente à un épisode de retour 2 ans, la taille maximale des particules mobilisées ne semble pas pouvoir excéder 200 mm d'axe b (Figures 18 et 19).

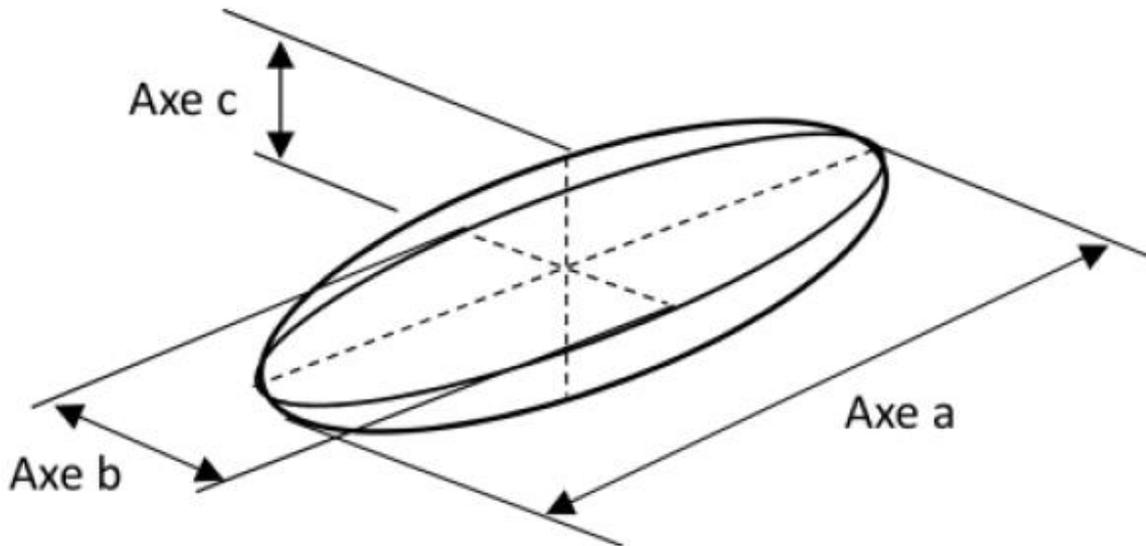
**Figure 19. Représentation schématique des axes d'une particule sédimentaire grossière (galets de rivière).**

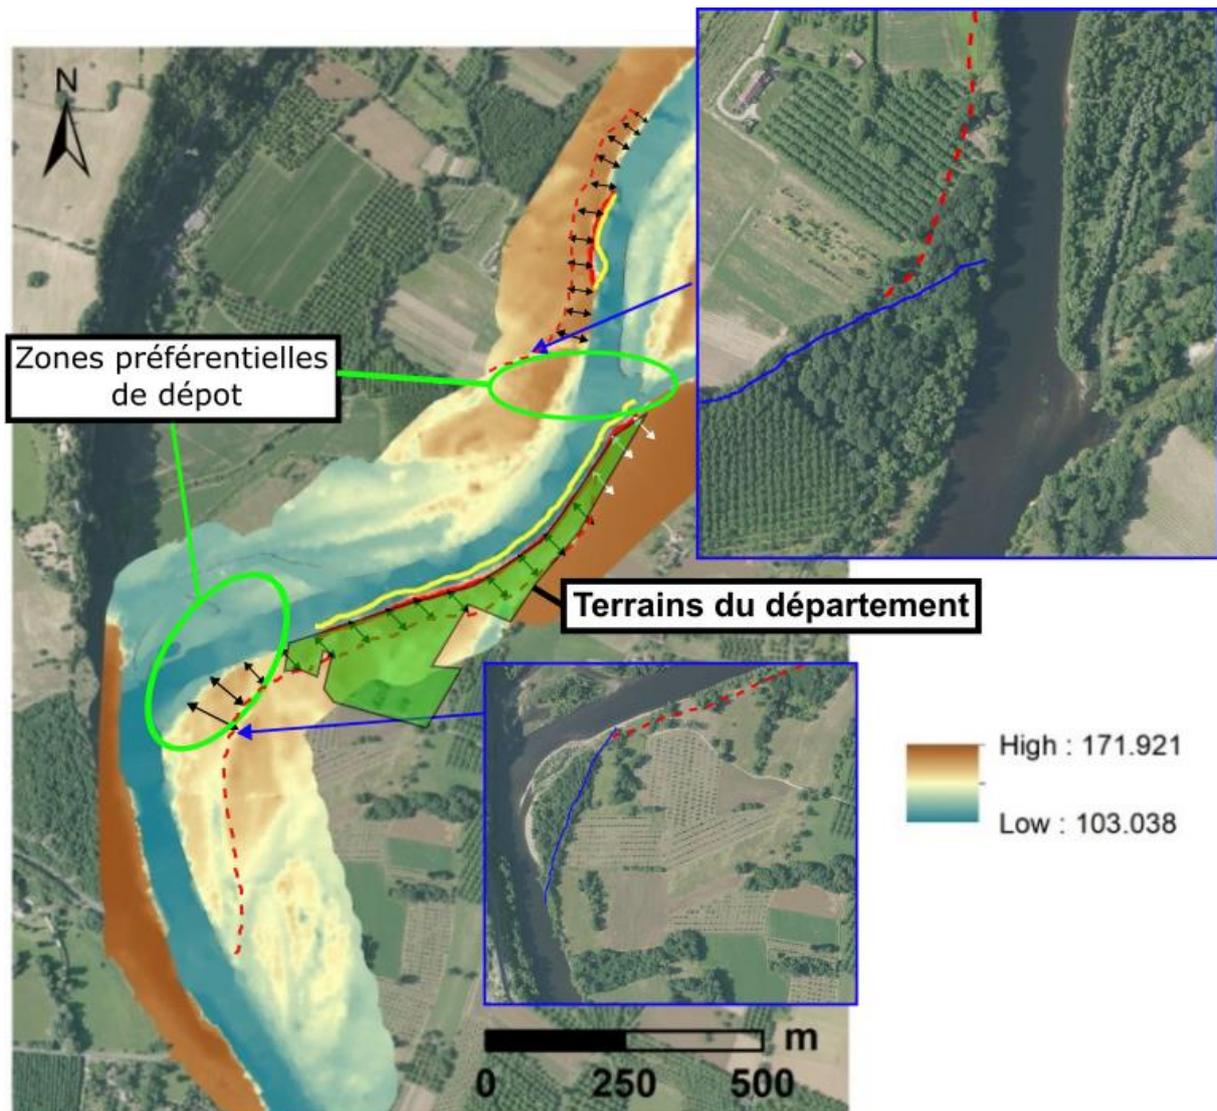
**Figure 20. Retraits maximaux attendus après désenrochement sur les berges enrochées de Sous-Castel en rive gauche et rive droite (traits rouges : haut de l'enrochement ; traits jaunes : pied de l'enrochement ; traits en tirets rouges et flèches noires : limite des ajustements).**

Concernant les ajustements post-désenrochement, et toujours à l'aide des éléments du diagnostic, la rivière ne devrait pas, en l'absence de crue d'intensité forte (inférieure à des débits de retour 5 ans depuis la régulation par les barrages), enregistrer de recul des berges au-delà de 8 mètres en moyenne (20 à 25 mètres au maximum pour la rive gauche et 10 mètres au maximum pour la rive droite ; Figure 20). En effet, la mobilité latérale de la rivière étant quasi-nulle depuis la réduction des crues par les barrages et le développement de la végétation sur les berges limitant considérablement leur érodabilité, les ajustements se feront par effet gravitaire et effondrement des berges jusqu'à l'atteinte d'une pente d'équilibre.

Sur la rive gauche, les 25 mètres de recul nécessaire à cette pente d'équilibre (30 % maximum) ne seront toutefois pas atteints pour la partie amont de l'enrochement puisqu'un blocage aura lieu au niveau du point dur de la falaise (flèches blanches en rive gauche ; Figure 20). Pour la rive droite, les ajustements devraient s'étendre sur une largeur maximale comprise entre 0 et 10 mètres et localisés sur la partie amont de l'enrochement. Pour les ajustements sur les parties aval des berges actuellement enrochées, l'alimentation d'anciens chenaux de crue stopperont les ajustements en rive gauche comme en rive droite (traits en bleus sur les photos de la Figure 20). Les surlargeurs qui seront créées en crue sur ces parties aval engendreront des zones de dépôts préférentielles en intrados de méandres (ovales verts sur la Figure 20). Les apports sédimentaires qui pourront alors être réalisés par réinjection des matériaux concassés (10 000 m<sup>3</sup> en RD et 32 000 m<sup>3</sup> en RG) alimenteront alors ces zones de dépôts où des bancs alluviaux devraient très rapidement apparaître comme c'est actuellement le cas sur

la partie aval de l'enrochement de Sous-Castel, où la berge s'effondre déjà à cause de l'incision à l'origine de la perte du radier constatée entre 2012 et 2018 en figure 13 (zone verte ; Figure 20 et Figure 21).

matériaux concassés également injectés. L'acquisition des terrains en retrait de la berge devra pour cela se faire en intégrant le retrait maximal des berges suite à un rééquilibrage de la pente, comme présenté ici (Figure 20).

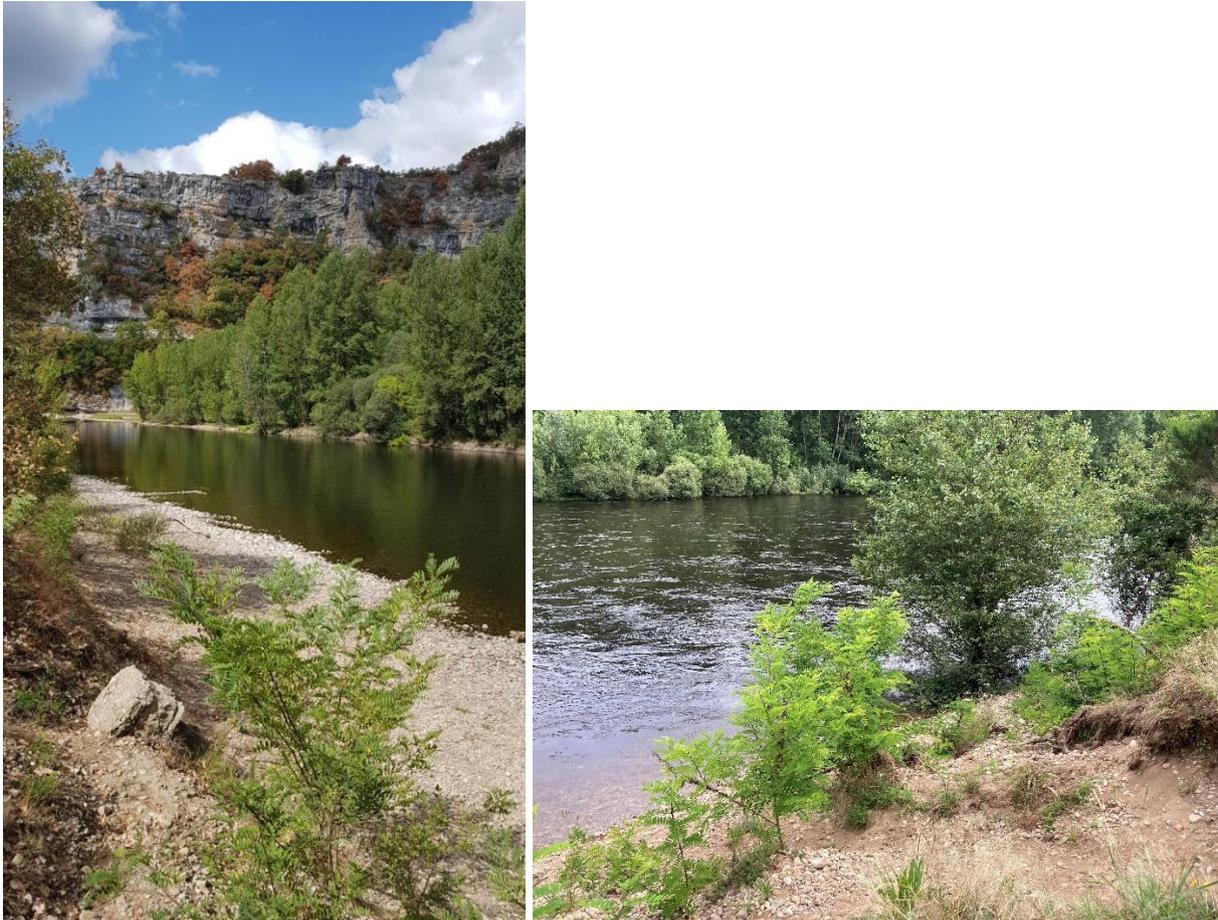
**Figure 21. Effondrement de la berge en rive gauche de la Dordogne en aval de l'enrochement de Sous-Castel et dépôt des matériaux issus de l'effondrement.**

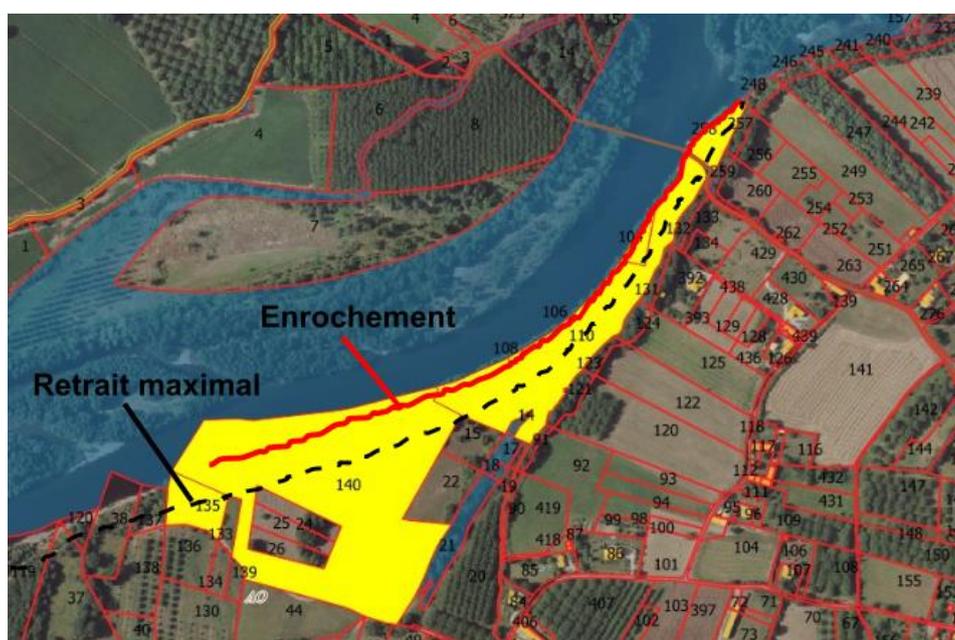
**Figure 22. Situation actuelle vis-à-vis de l'enrochement de Sous-Castel et des terrains du département pour la réalisation des travaux de démontage, concassage et réinjection (en jaune : terrains du département).**

Pour réaliser les travaux de démontage, de concassage et de réinjection de l'enrochement de Sous-Castel, le SMDMCA est autorisé à occuper les parcelles désignées à l'article 2 de la convention signée avec le Département qui est propriétaire des terrains et de l'enrochement en rive gauche. Les parcelles suivantes pourront donc être utilisées pour la réalisation des travaux (Tableau 3 et Figure 22).

Pour accéder à l'enrochement par le haut de berge, un chemin sera créé sur la totalité du linéaire derrière l'enrochement (670 mètres). Les parcelles derrière cet enrochement appartiennent actuellement au département (Figure 22 et Convention entre le département et le SMDMCA en annexe). Pour diminuer le plus possible les impacts sur les milieux, ce chemin sera d'une largeur de 5 mètres, largeur nécessaire au passage des engins, et comprendra sur l'ensemble du linéaire 2 points où la largeur pourra atteindre 10 mètres de façon à ce que les engins de chantier puissent facilement se croiser.

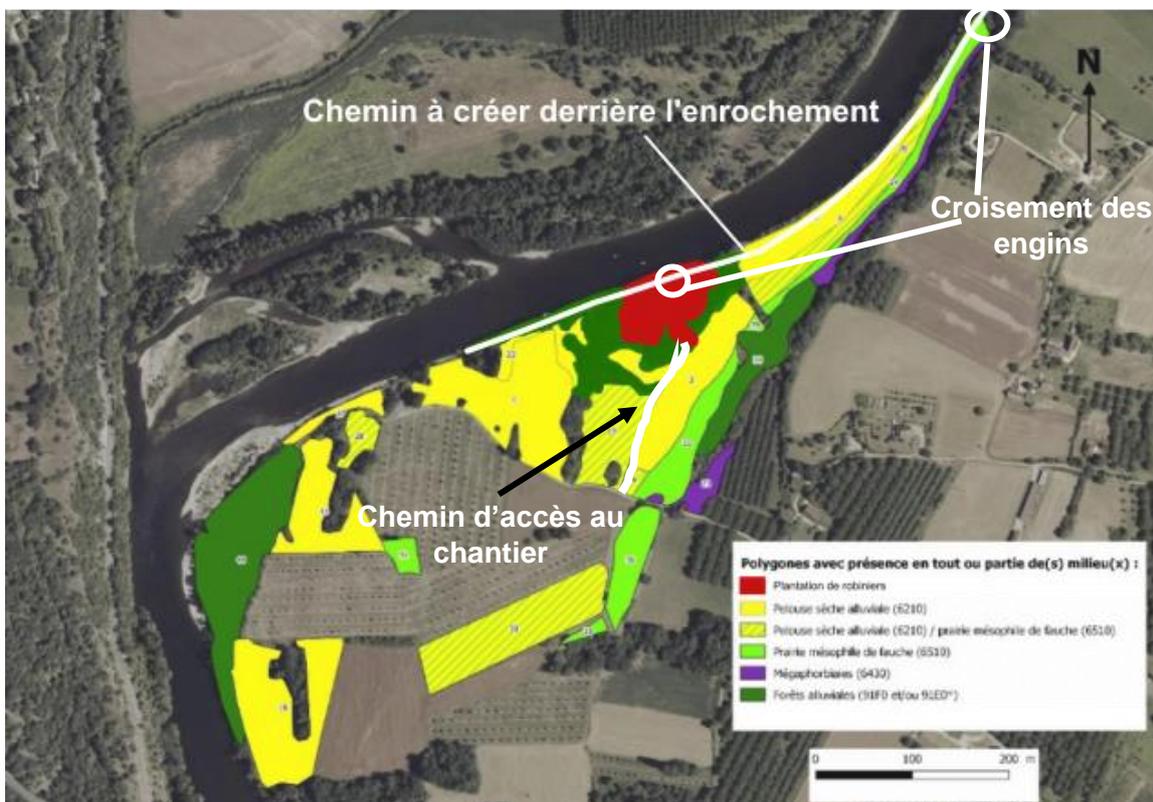
**Figure 24. Cartographie des milieux réalisé en 2022 d'après Wilfried Ratel avec implantation du chemin nécessaire au démontage de l'enrochement (5 mètres de large), des zones de croisement des engins (10 mètres de large) et d'accès aux zones de chantier (en trait blanc).**

- 350 mètres linéaires de prairie sèche alluviale (code : 6210) sur une largeur de 5 mètres, soit environ 0,18 hectare ;
- 250 mètres linéaires de Forêt alluviale mixte (code : 91F0 + 91E0\*) sur une largeur de 5 mètres, soit environ 0,125 hectare ;
- 70 mètres de plantation de robiniers (pas d'habitat d'intérêt communautaire) sur une largeur de 5 mètres, soit environ 0,04 hectare (Figure 24).

L'aire de stockage de la banque de graine sera implantée sur la surface où sont actuellement présents des robiniers de façon à ne pas impacter d'avantage les milieux d'intérêts communautaires présents (Figure 24).

Pour ne pas impacter davantage de milieux à fort enjeux écologiques (habitats et espèces d'intérêts communautaires), l'installation de la zone de concassage, de stockage de la banque de graine et de stockage des engins de chantier hors jours de travaux se fera sur la surface où sont actuellement présents des robiniers (Figure 24).

Cette zone de chantier ne devrait pas excéder une surface totale de 0,4 hectare pour rester uniquement implantée sur la superficie actuellement occupée par les robiniers (Figure 24). Elle

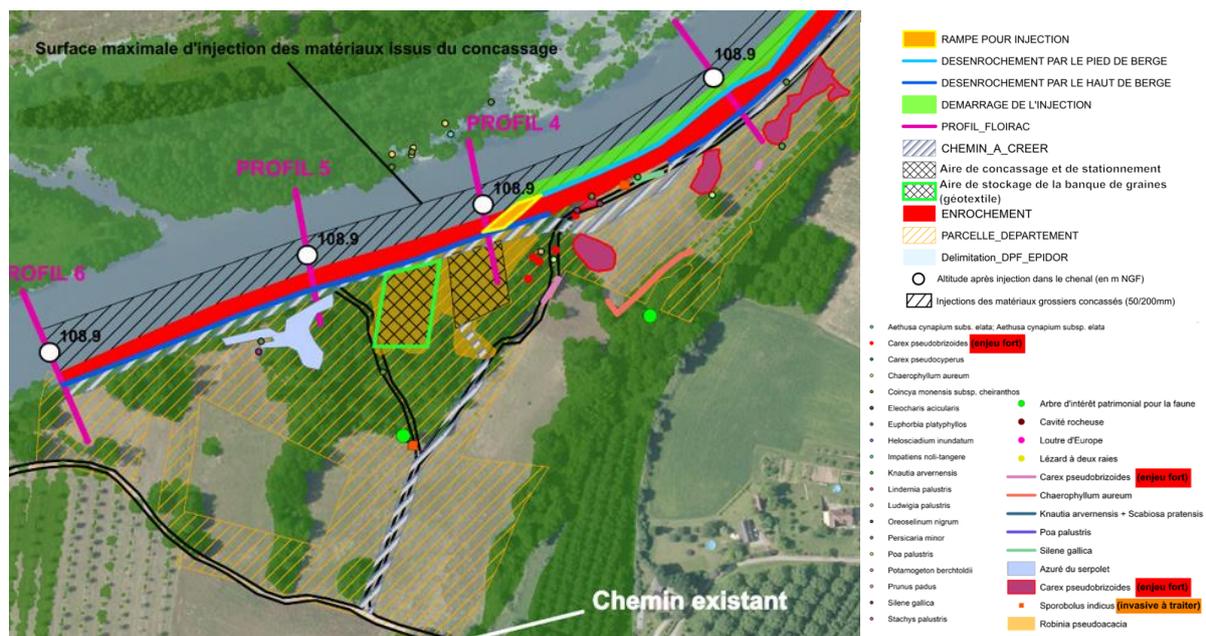
Figure 25. Extrait du plan des aménagements visible en figure 29.

Pour accéder aux zones de chantier (zone de concassage et de stockage des engins, zone de stockage de la banque de graines et chemin créé sur le haut de berge derrière l'enrochement), nous devons là aussi limiter au maximum l'emprise sur les surfaces d'intérêts communautaires présentes et sur les espèces protégées recensées (Figure 25). Pour ne pas impacter l'Azuré du serpolet et les *Carex pseudobrizoides* recensés (espèces protégée), l'accès au chantier se fera par la parcelle 140 du département et par la zone de concassage des matériaux prévue en lieu et place de l'actuel plantation de robiniers (Figure 22, 24 et 25).

En plus de cette réduction maximale des impacts sur les habitats d'intérêts communautaires présents, en passant par le chemin existant (trait en vert en Figure 25), puis la parcelle 140 appartenant au département, nous diminuons au maximum la distance entre les zones de chantier et la zone de stockage du bois issus des travaux forestiers (bilan carbone le plus faible possible ; Figure 26).

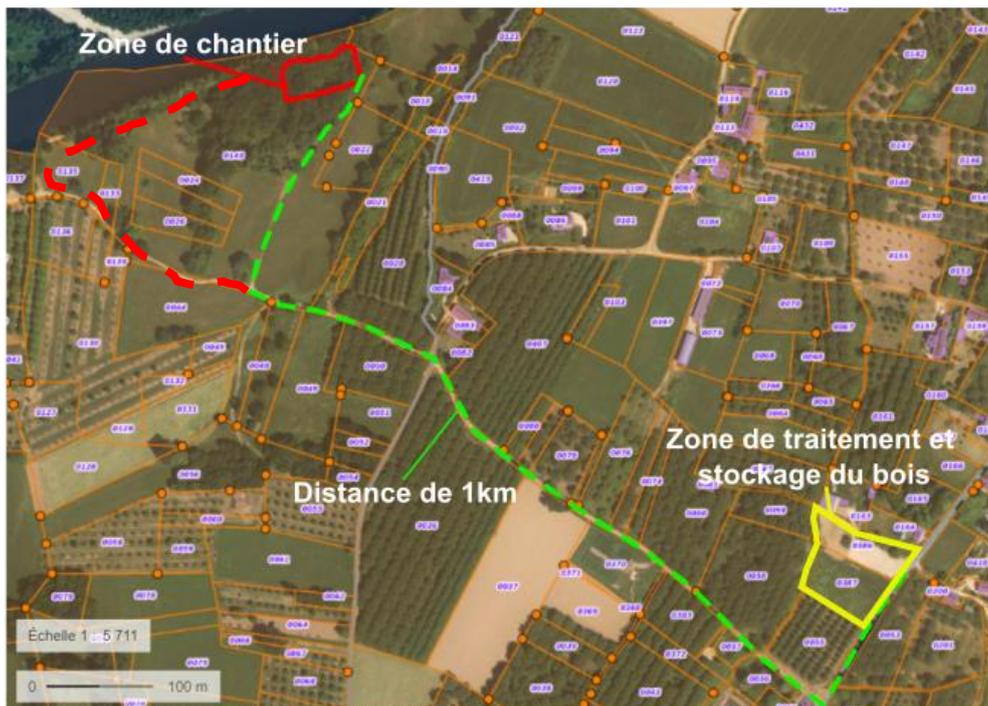
**Figure 26. Emplacement de la zone de chantier et de la zone de traitement et de stockage du bois issus des travaux forestiers sur les parcelles communales mises à disposition (distance la plus courte en vert : 1 km et en vert et rouge la plus longue : 1,3 km).**

Concernant les parcelles dédiées au stockage et au traitement des travaux forestiers et des invasives, elles sont situées à 1 000 mètres de la zone de chantier (Figure 26). Ces parcelles (0386 et 0387), d'une superficie totale de 6 000 m<sup>2</sup>, appartiennent à la commune et seront mise à disposition pour le projet. Cette superficie permettra le broyage en différé, après stockage, de l'ensemble du volume coupé et rogné (bois et souches). L'avantage de cette solution est que l'atelier de broyage hors site sera indépendant de l'avancée du chantier, et permettra la mobilisation de bennes de transport de plus grand volume (100 m<sup>3</sup>), ainsi qu'une mobilisation des moyens du SYDED sur une durée plus courte.

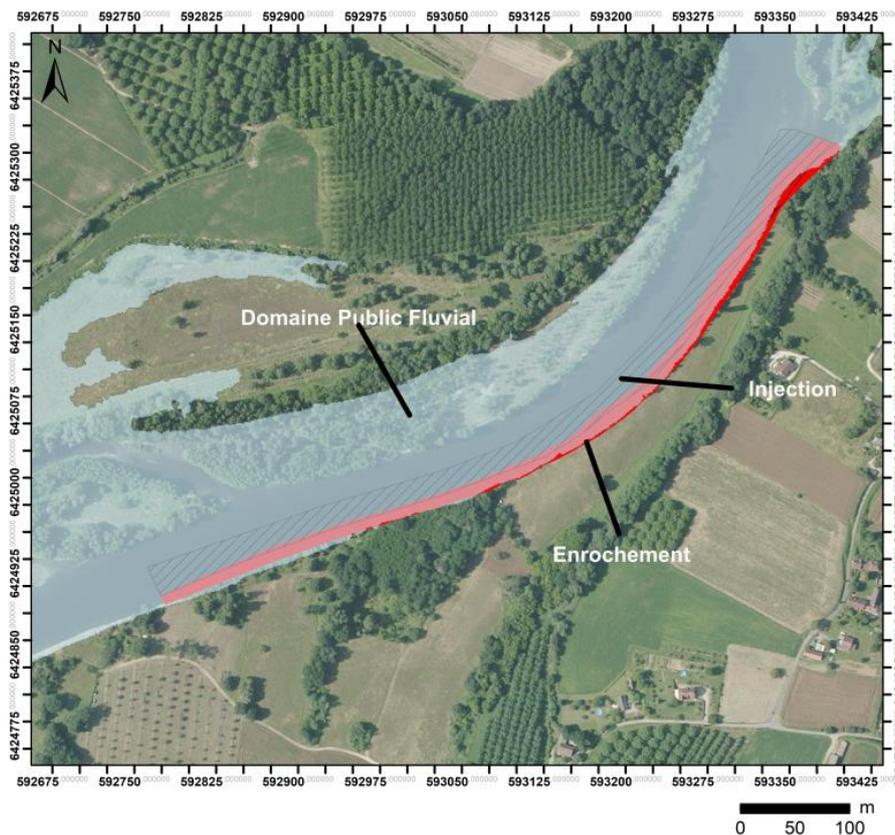
**Figure 27. Emprise du Domaine Public Fluvial (DPF), de l'enrochement et de la zone maximale d'injection des matériaux concassés.**

L'injection des matériaux concassés se fera ainsi hors d'eau, puisque à l'avancée depuis la rampe d'injection, et interviendra dans l'emprise du DPF (Figure 27). Aucun engin n'occupera le chenal en eau pour réaliser le projet.

Une fois l'enrochement totalement démantelé et l'injection des matériaux concassés réalisée, le remblai d'injection sera étalé pour que les dépôts soit d'une hauteur la plus faible possible de manière à être majoritairement sous l'eau en période d'étiage. Ainsi, la végétation ne devrait pas s'implantée, et cela même en l'absence de crue. Ils seront alors disposés sous la forme d'un banc alluvial d'une largeur moyenne de 30 mètres sur l'intégralité du linéaire désenroché (Figure 27 et 28).

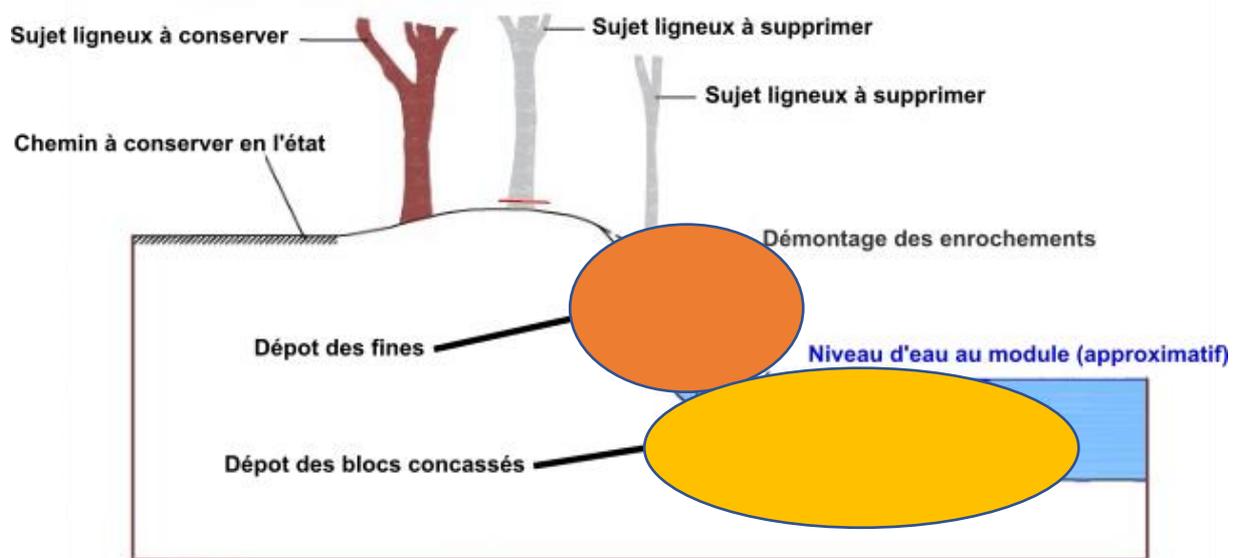
**Figure 28. Représentation schématique des travaux forestiers, démontage et déblai en rivière.**

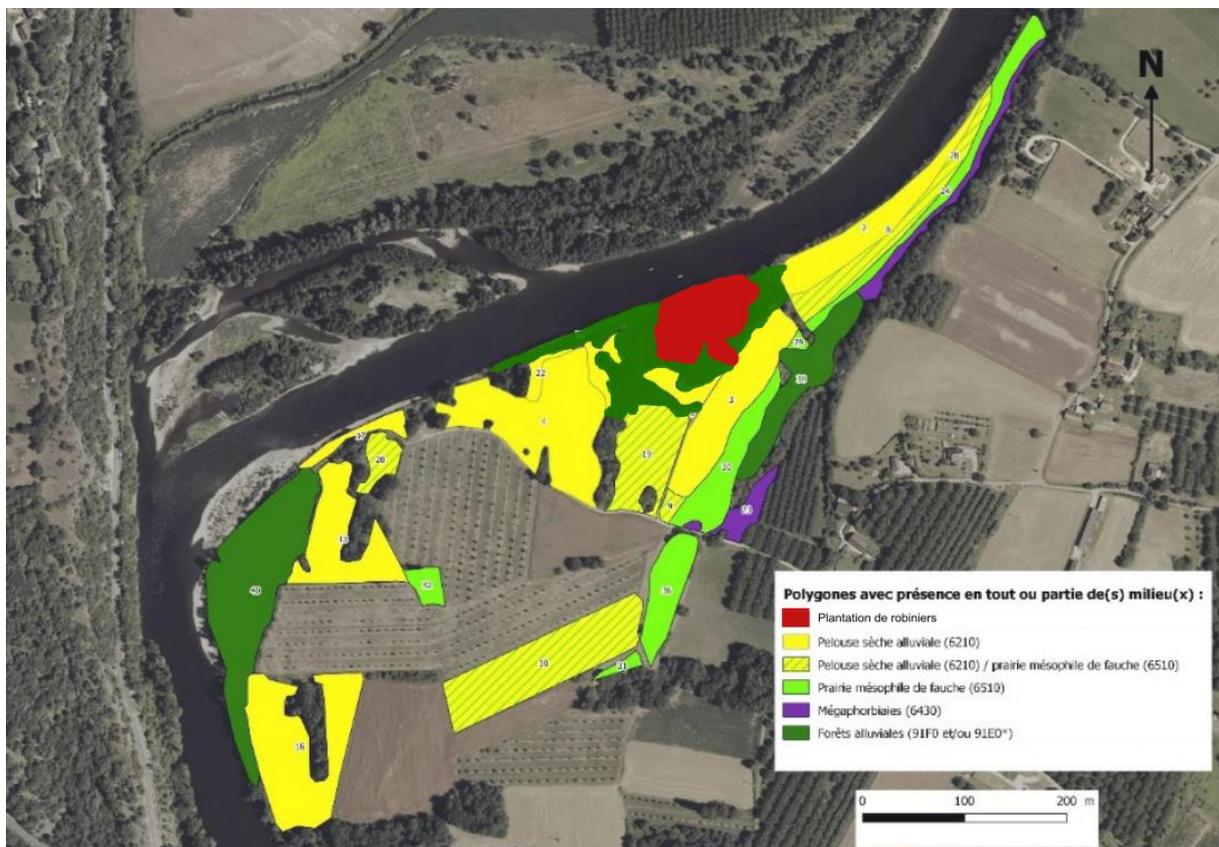
**Figure 31. Localisation des sites NATURA 2000 ciblés par le Programme LIFE Rivière Dordogne. Détail des habitats au droit du projet.**

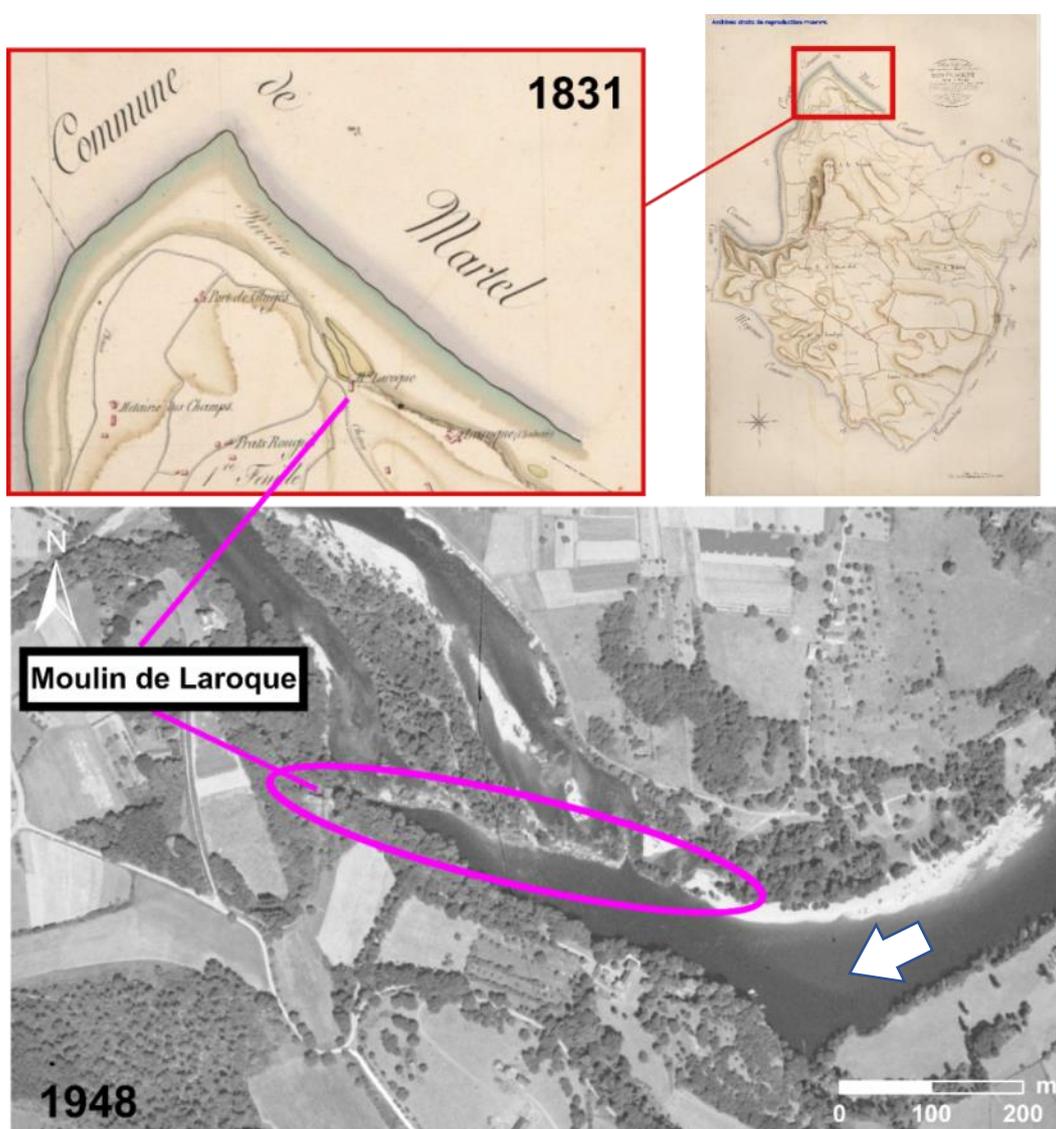
Cette digue se situe en amont du pont de Gluges et traverse l'intégralité du chenal en eau. Son rôle initial était de maintenir alimenté en eau le bras localisé en rive gauche, et donc, le moulin de Laroque (Figure 35).

**Figure 35. Localisation de la digue du moulin de Laroque.**

Cette digue du moulin de Laroque n'est aujourd'hui presque plus visible et ne semble pas présenter d'obstacle à la continuité écologique et sédimentaire.

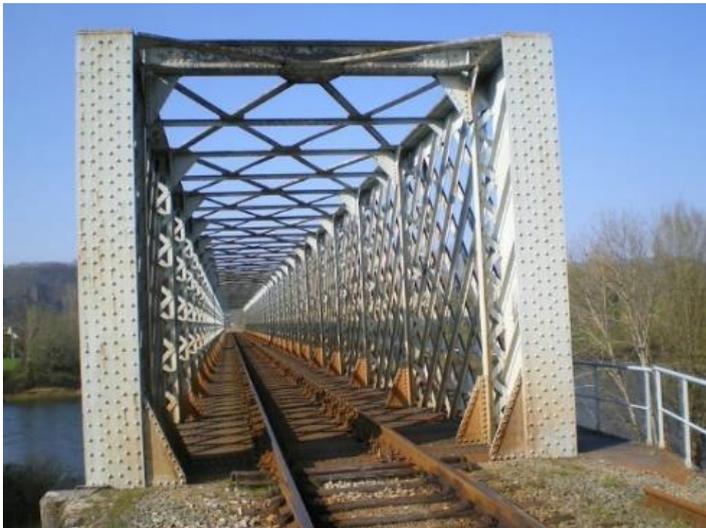
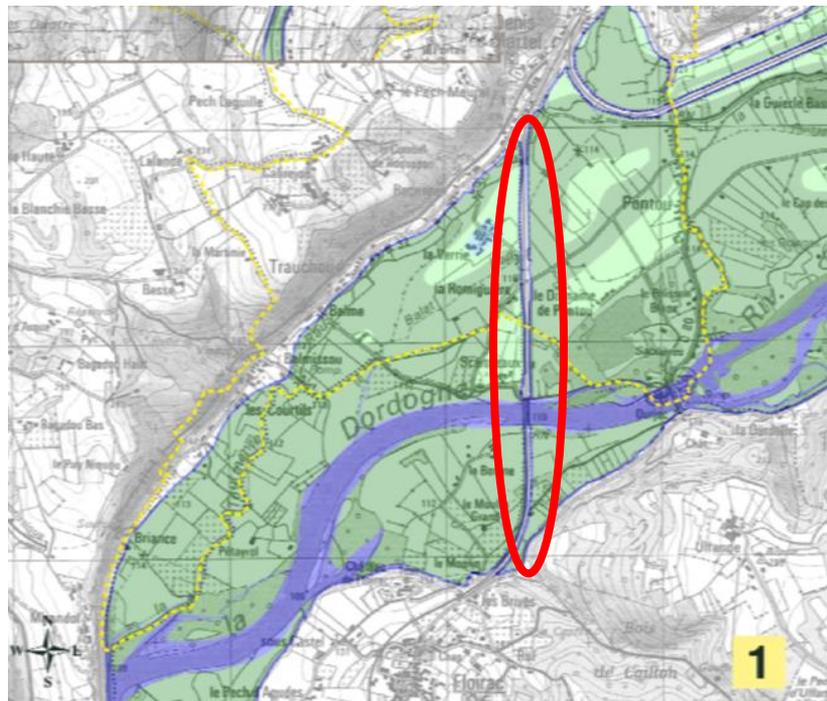
Ce pont SNCF d'une longueur de 164 mètres est l'un des premiers ponts en treillis réalisés par Gustave Eiffel entre 1860 et 1861 (Source : <http://www.massifcentralferroviaire.com/fiches/fichepra.php?VARpontsrailsID=358> ; Figure 18). Il dispose d'un ancrage en berge et de deux piles dans le chenal en eau. Il permet à la ligne SNCF de traverser la rivière. La ligne SNCF traverse d'ailleurs l'intégralité le fond de la vallée en étant positionné sur un talus (rond rouge ; Figure 29. Cette ligne cause alors une rupture intégrale du fond de vallée et augmente donc les vitesses d'écoulement en crue dans le chenal (Figure 36).

**Figure 36. Pont Eiffel (crédit photo : François Diard, 2007).**

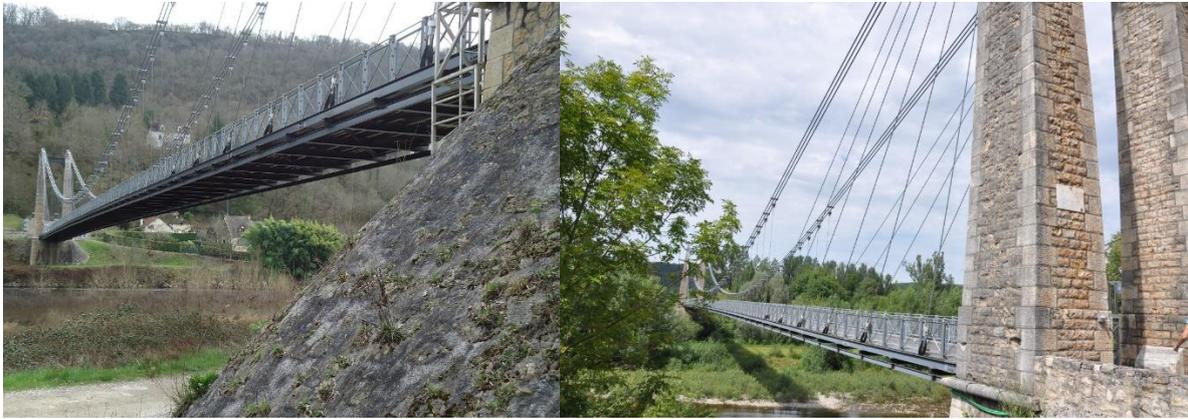
Mis en service en 1912, le pont Miret est un pont routier en acier suspendu d'une longueur de 140 mètres et d'une hauteur de 17 mètres (Source : <https://structurae.net/fr/ouvrages/pont-de-miret>). Entre 2003 et 2004, des travaux de renforcement ont été réalisés (Figure 37).

**Figure 37. Pont Miret (crédit photo : Guy Warzée, 2014).**

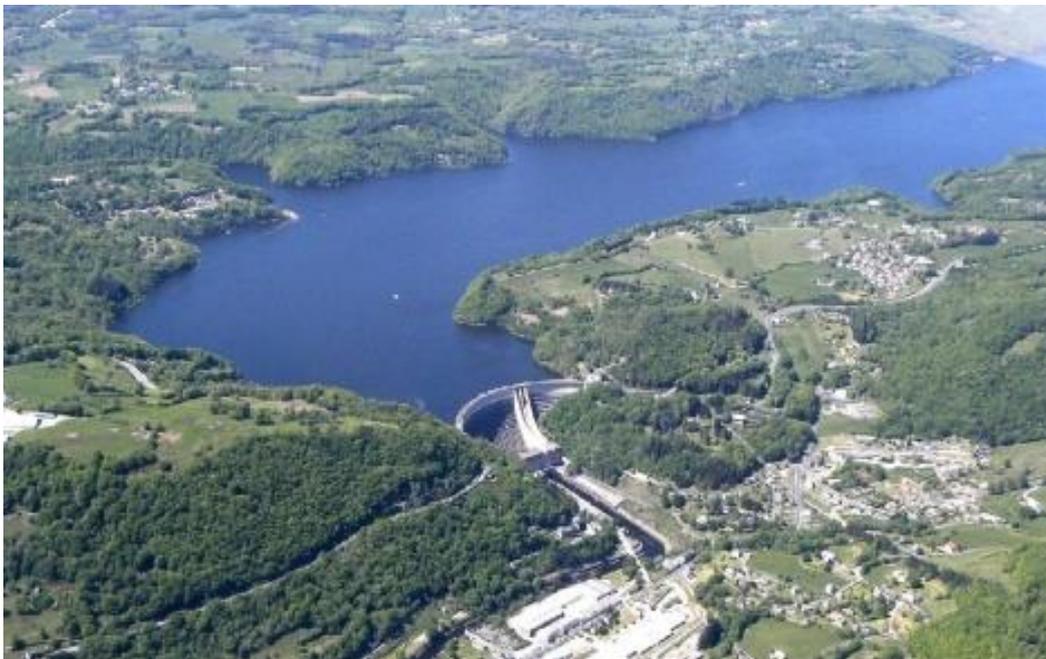
Construit entre 1936 et 1957, les barrages de la Dordogne, Maronne et Cère contribuent à une rupture totale des apports sédimentaire de l'amont et à une régulation importante des crues morphogènes depuis 1957 (Figure 38).

**Figure 38. Barrage de Bort-les-Orgues.**

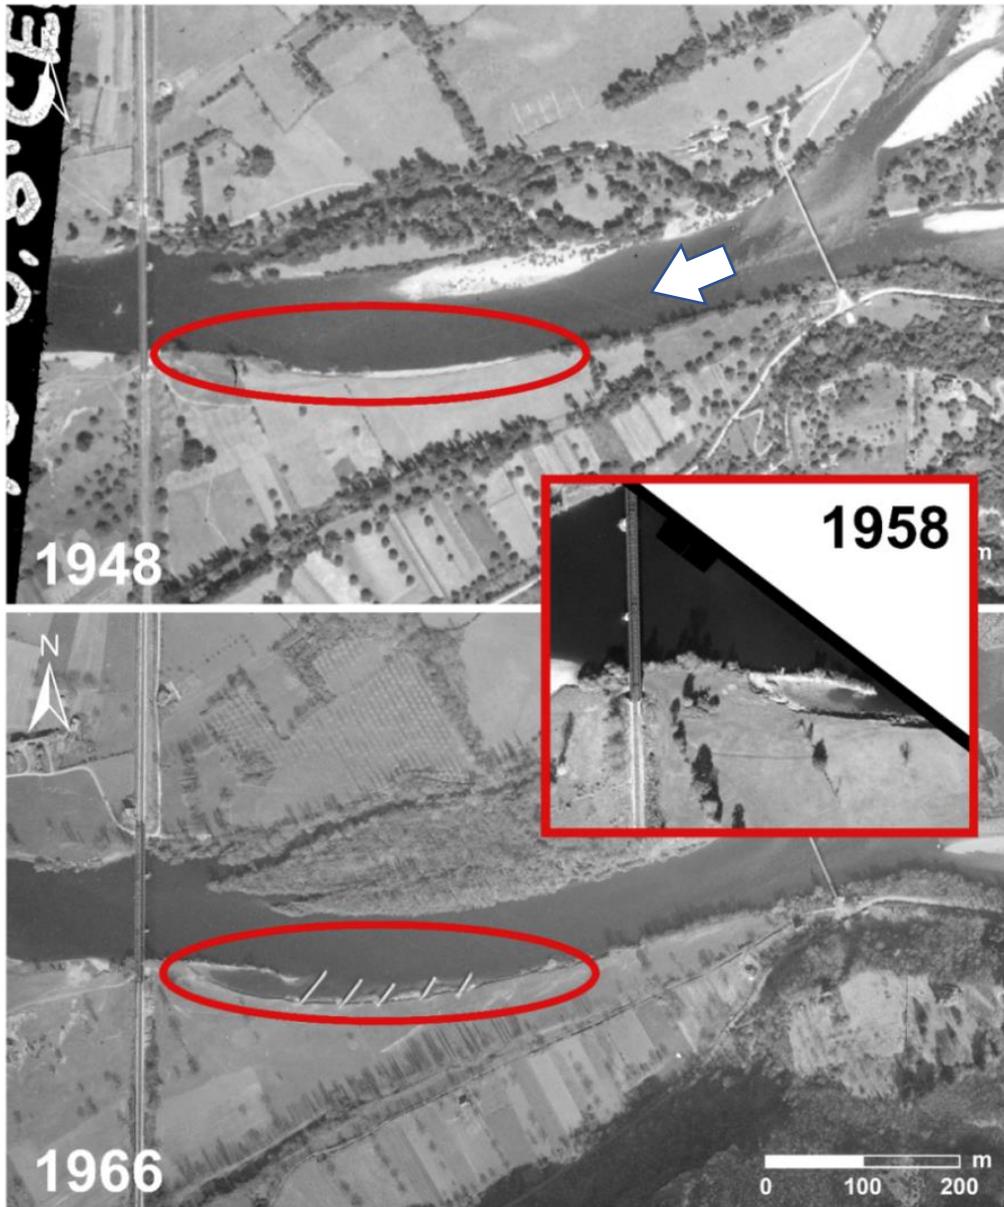
Pour limiter l'érosion de berge enregistré en rive gauche de la Dordogne en amont du pont Eiffel, érosion qui par sa progression vers l'aval pouvait mettre en péril le pont, 5 épis ont été disposé entre 1958 et 1966 (Figure 39).

***Figure 39. Installation d'épis en amont du pont Eiffel en rive gauche de la Dordogne.***

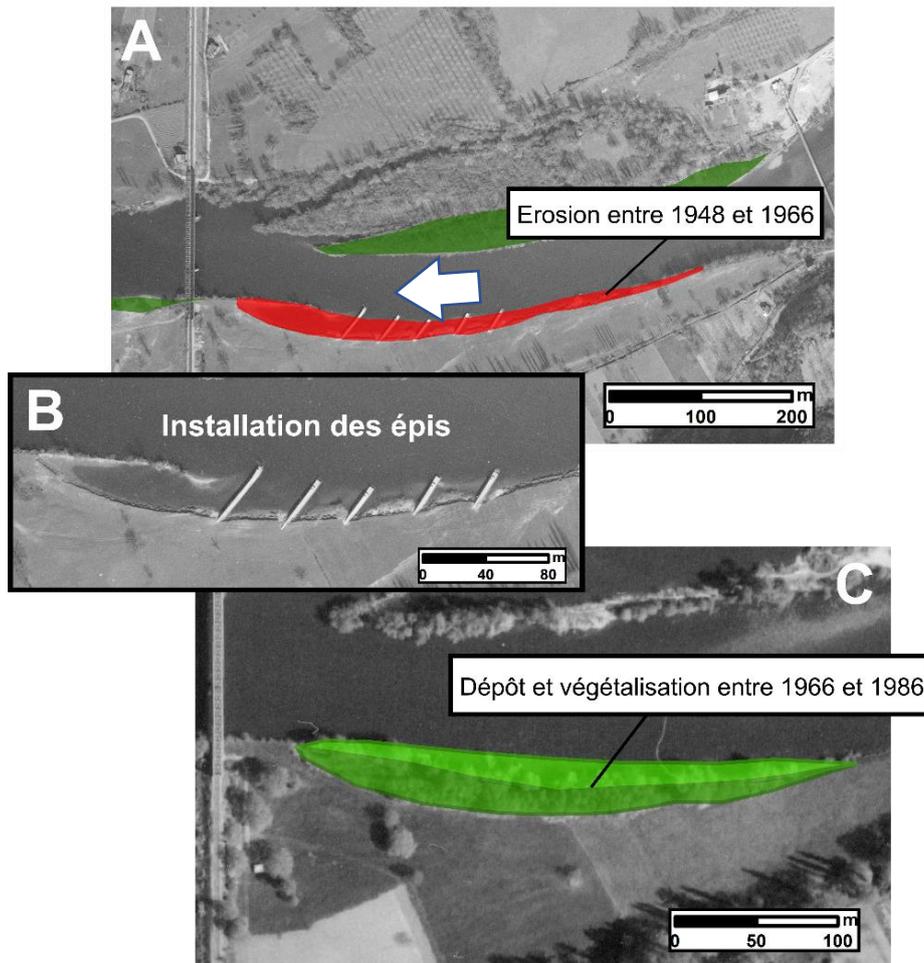
Ces épis ont par la suite permis de stopper l'érosion de berge enregistrée entre 1948 et 1966. Ils ont ensuite favorisé le dépôt de sédiments fins ainsi que le développement de la végétation sur une longueur de 300 mètres de berge et 30 mètres de large (Figure 40).

**Figure 40. Mise en place de structure en épis en amont du pont Eiffel à Floirac pour favoriser le dépôt des sédiments fins et lutter contre l'érosion des berges.**

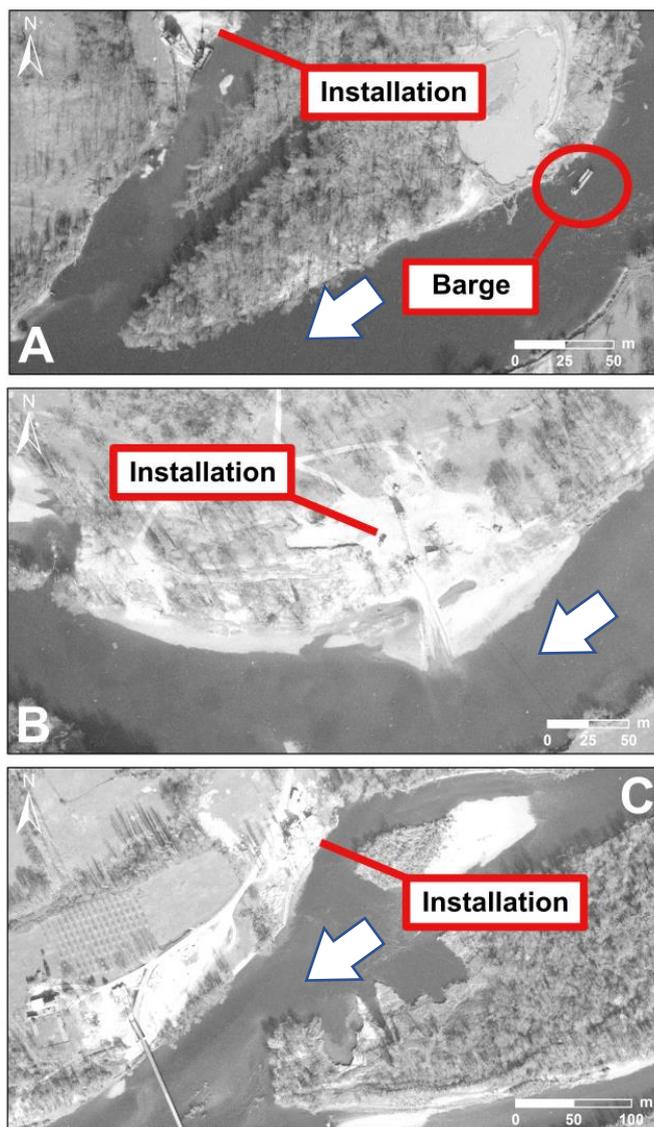
Sur sa moyenne vallée, plus de 9 millions de m<sup>3</sup> de sédiments grossiers ont été extraits du lit mineur de la rivière Dordogne entre 1920 et 1984 (Arrêté du 30 juillet 1981). Durant cette période, les extractions ont été plus intensives entre 1955 et 1984, avec près de 7,5 millions de m<sup>3</sup> extraits (CEMAGREF, 1994 ; Debais et Huyghe, 2011, Boutault, 2020). Sur certains sites, les extractions étaient très ponctuelles et réalisées à partir d'installations fixes en berge, comme cela semble avoir été le cas sur les sites de Pontou et de Gluges (Figure 41- B et C). Tandis que sur d'autres sites, comme celui de Mézels, les extractions étaient réalisées à partir de barges. Ces sites où les extractions se faisaient par barges pouvaient alors intervenir sur des linéaires plus importants et engendrer des volumes extraits plus conséquents (Figure 41- A).

**Figure 41. A – Extractions par barges sur le site Mézels, B- Installation extractive en rive droite sur le site de Gluges en amont du pont et C – Installation extractive en rive droite sur le site de Lagardelle en amont du pont Miret.**

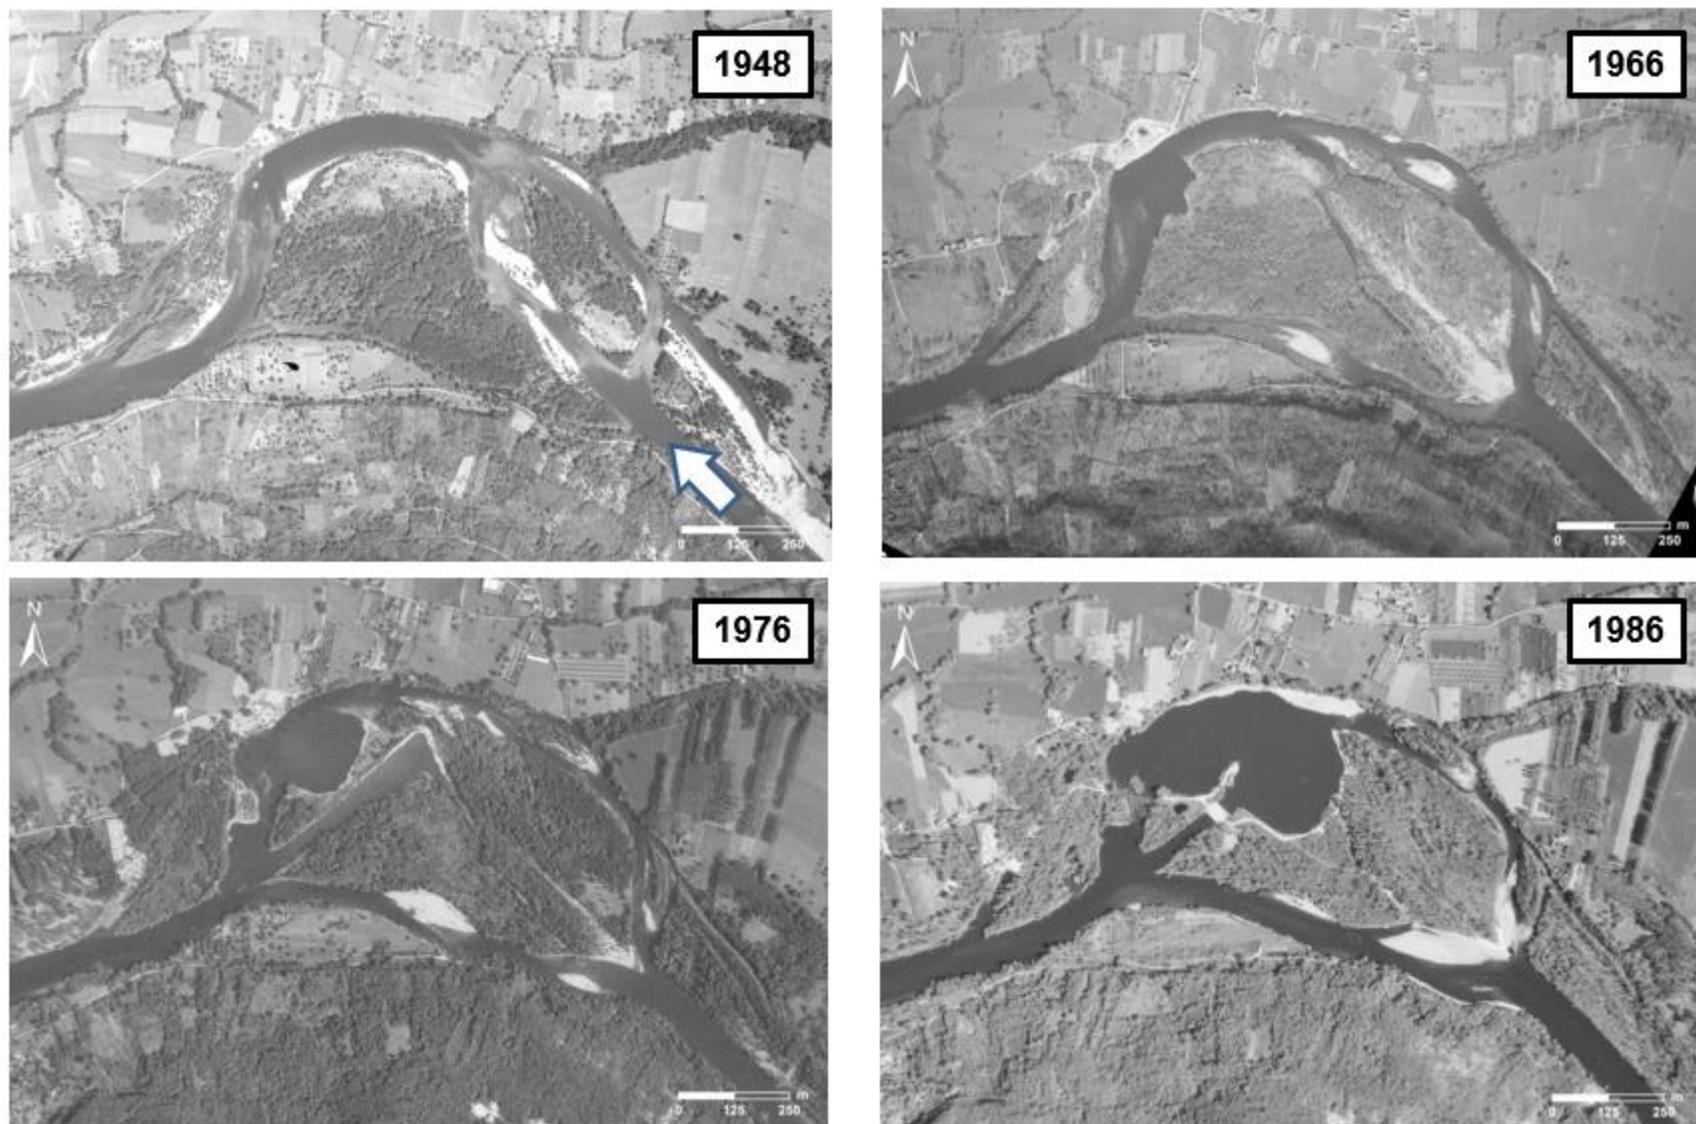
**Figure 42. Evolution de l'extraction de Mézels entre 1948 et 1986.**

Sur le site de Mézels, l'emprise était d'environ 10 000 mètres linéaires pour un volume extraits d'au moins 1 000 000 de m<sup>3</sup> de sédiments grossiers déclaré.

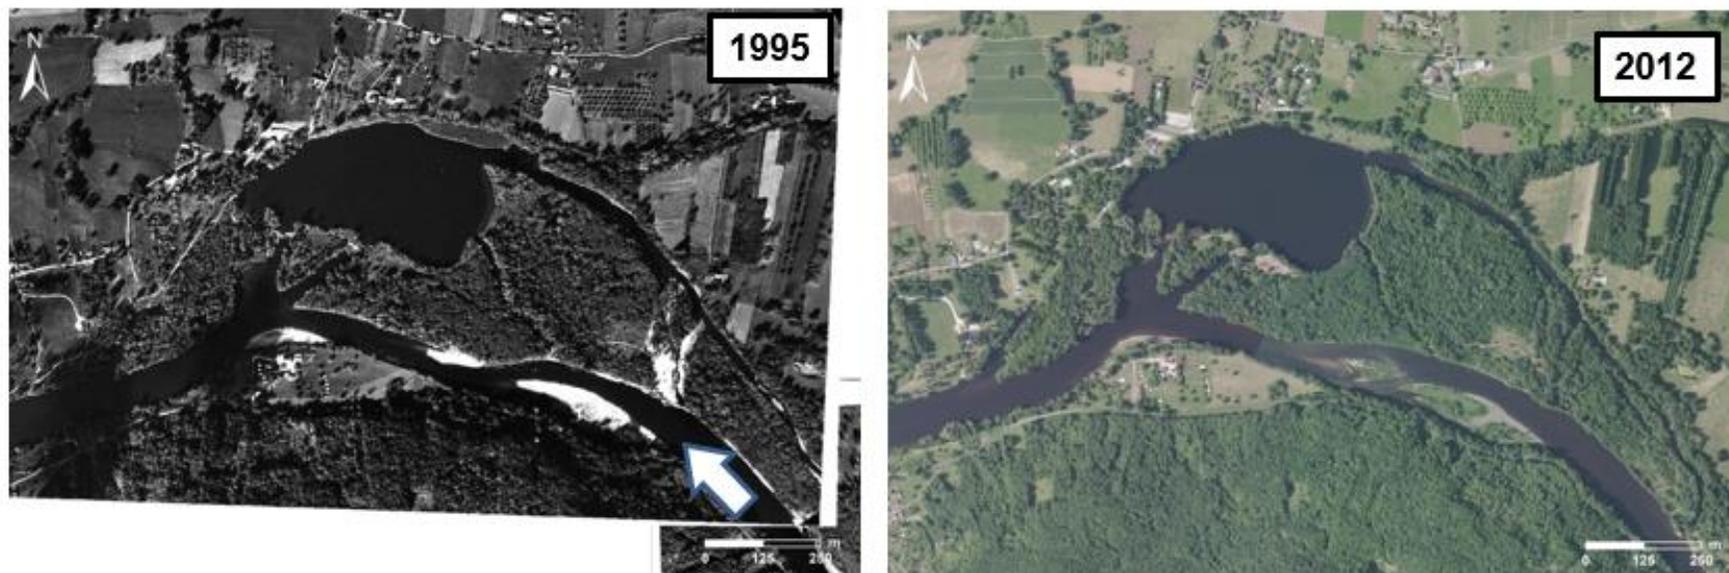
*Figure 43. Evolution de l'extraction de Mézels entre 1995 et 2012.*
