# PROJET DE RESTAURATION DES BERGES ENROCHEES DE SOUS-CASTEL

## COMMUNE DE FLOIRAC

Dossier de Déclaration au Titre de la Loi sur l'Eau

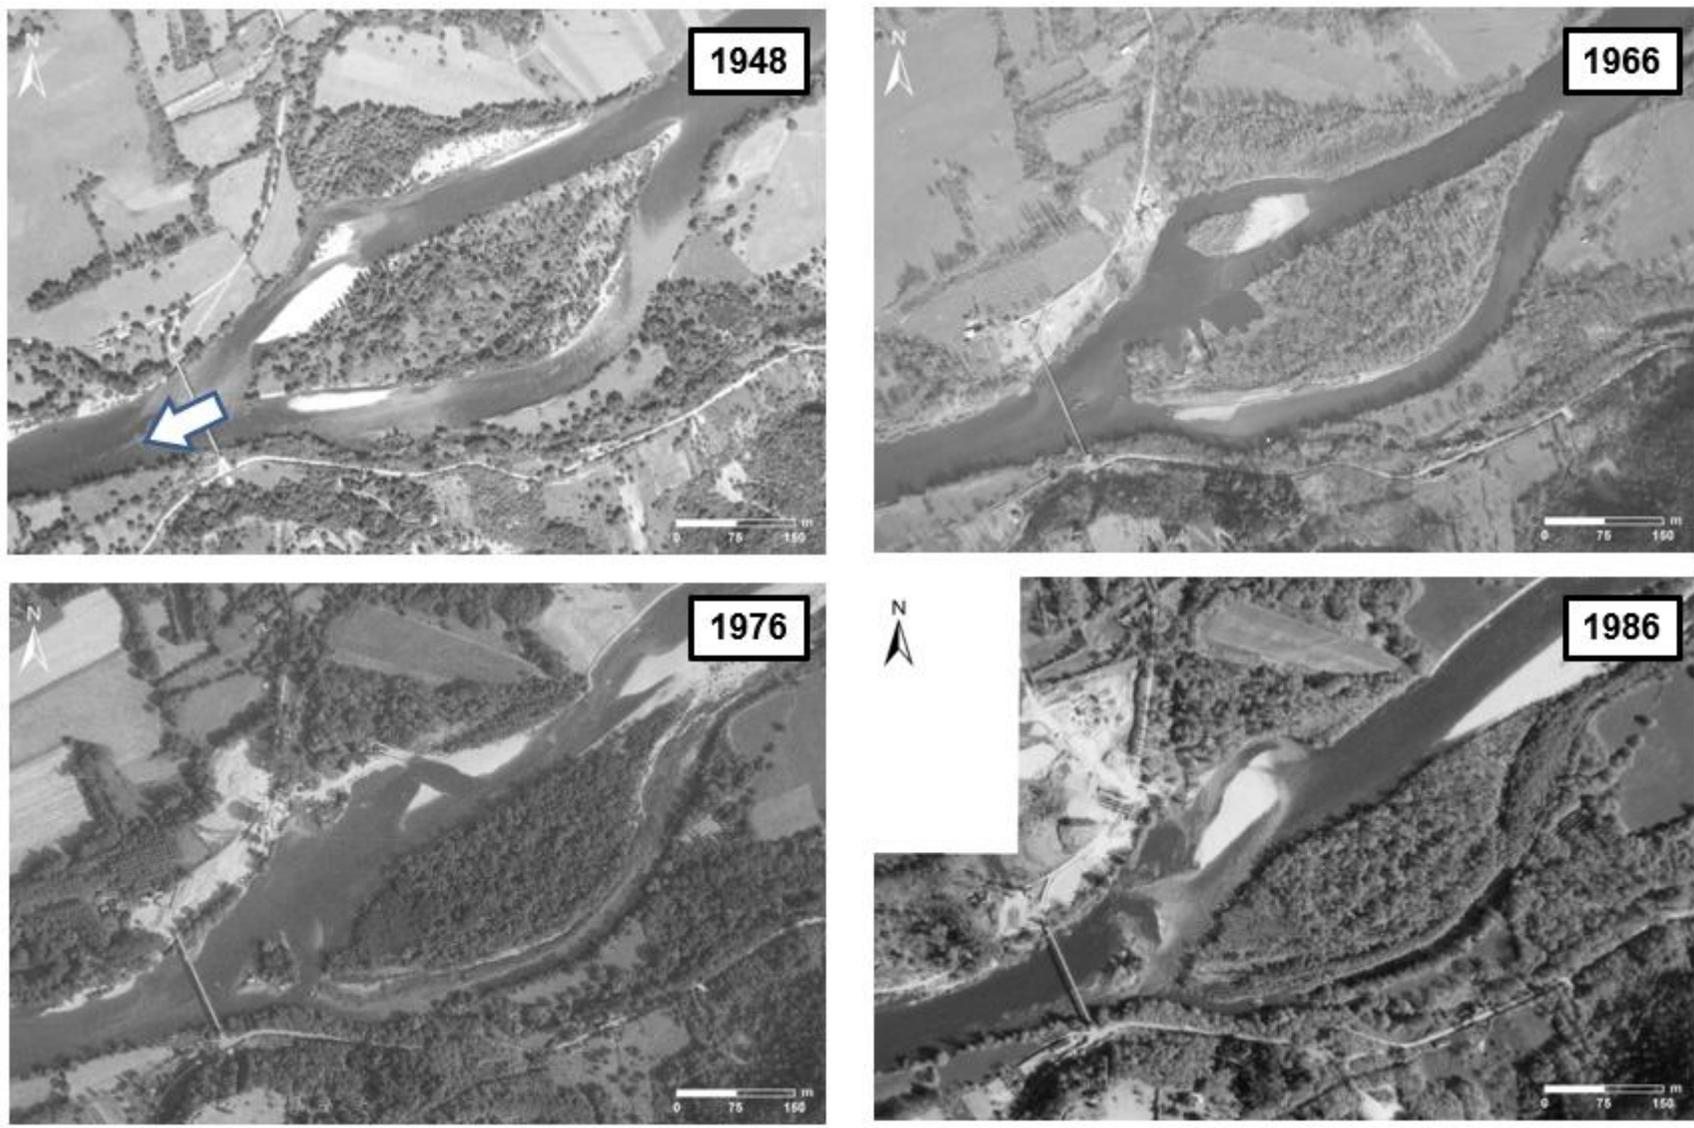
*Figure 44. Evolution de l'extraction de Lagardelle entre 1948 et 1986.*

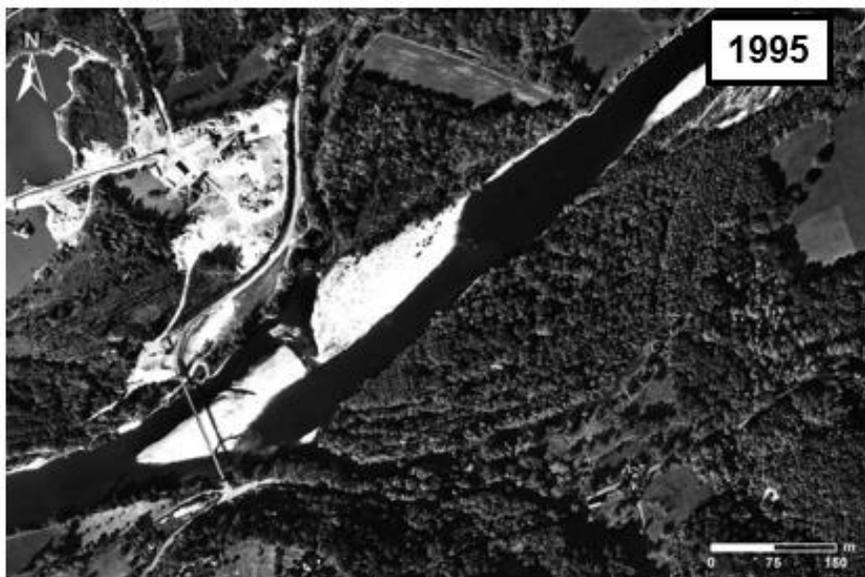
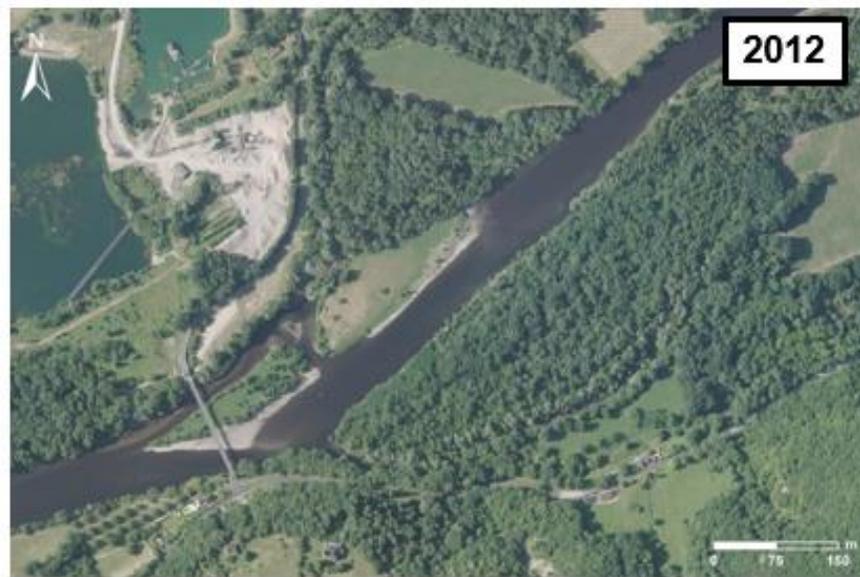
*Figure 45. Evolution de l'extraction de Lagardelle entre 1995 et 2012.*

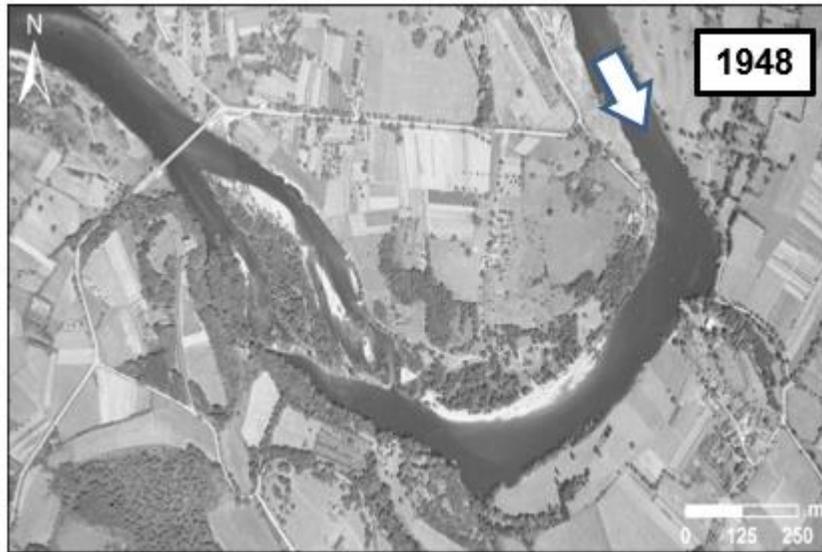
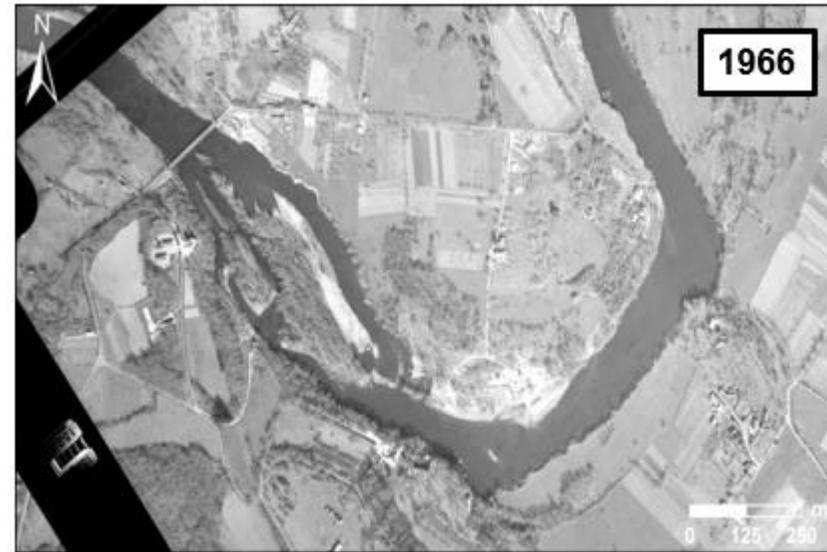
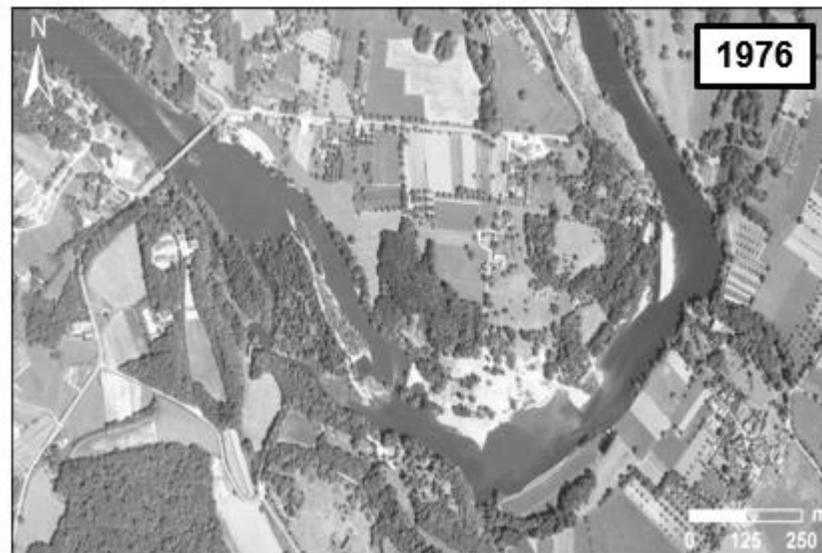
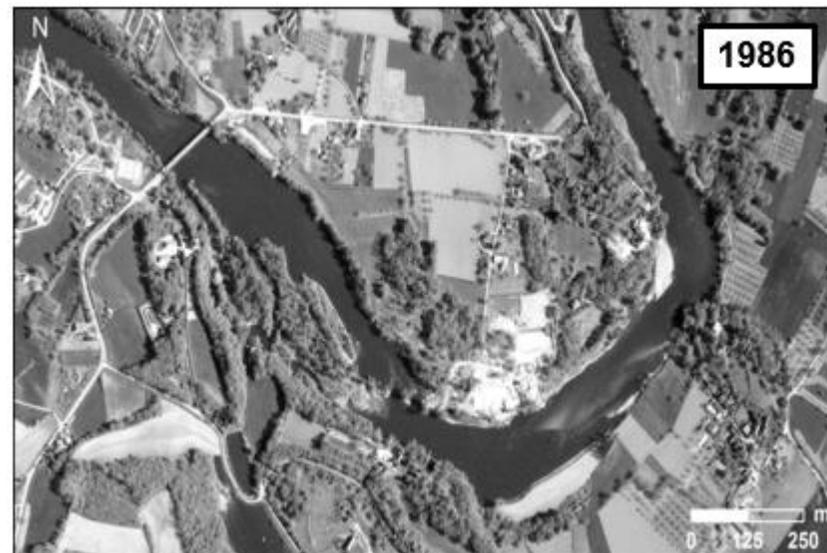
**Figure 46. Evolution de l'extraction de Gluges entre 1948 et 1986.**

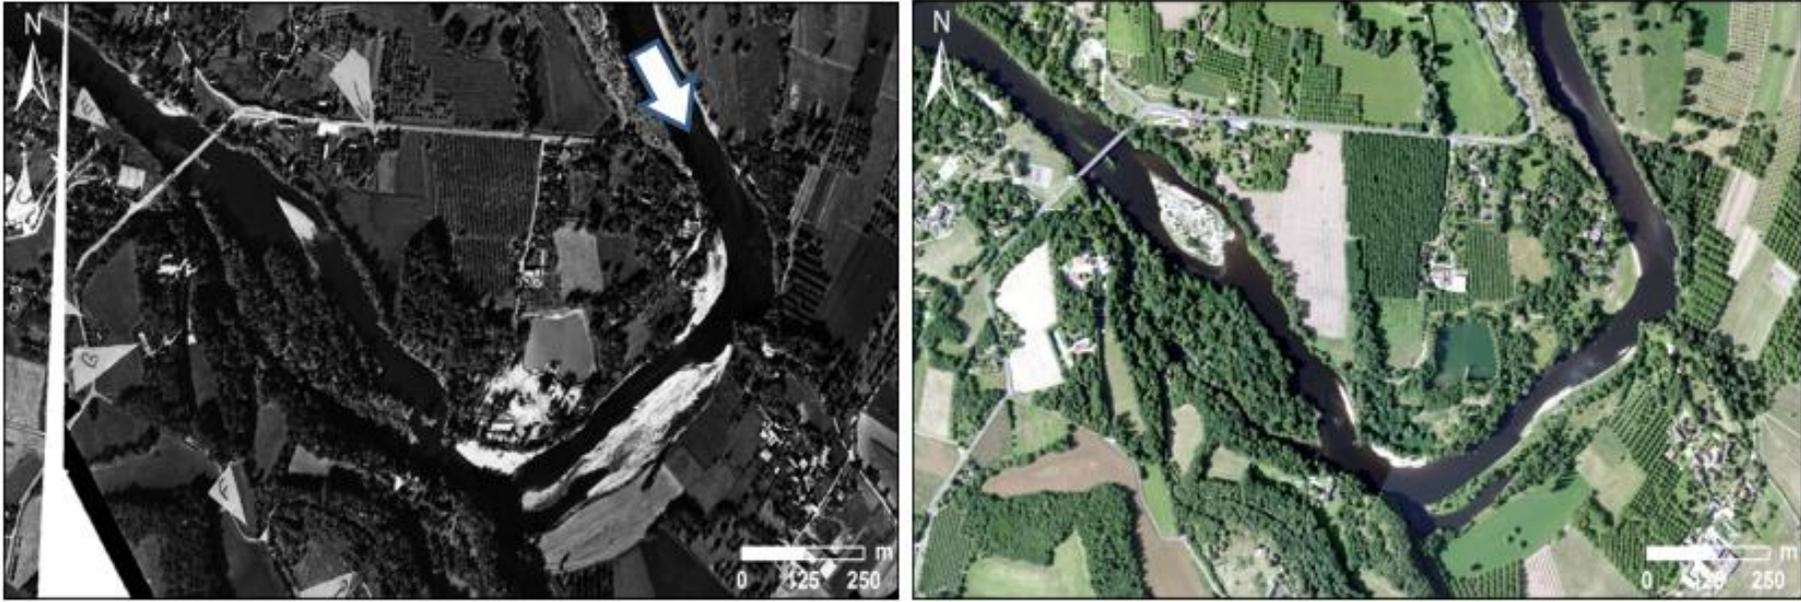
*Figure 47. Evolution de l'extraction de Gluges entre 1995 et 2012.*

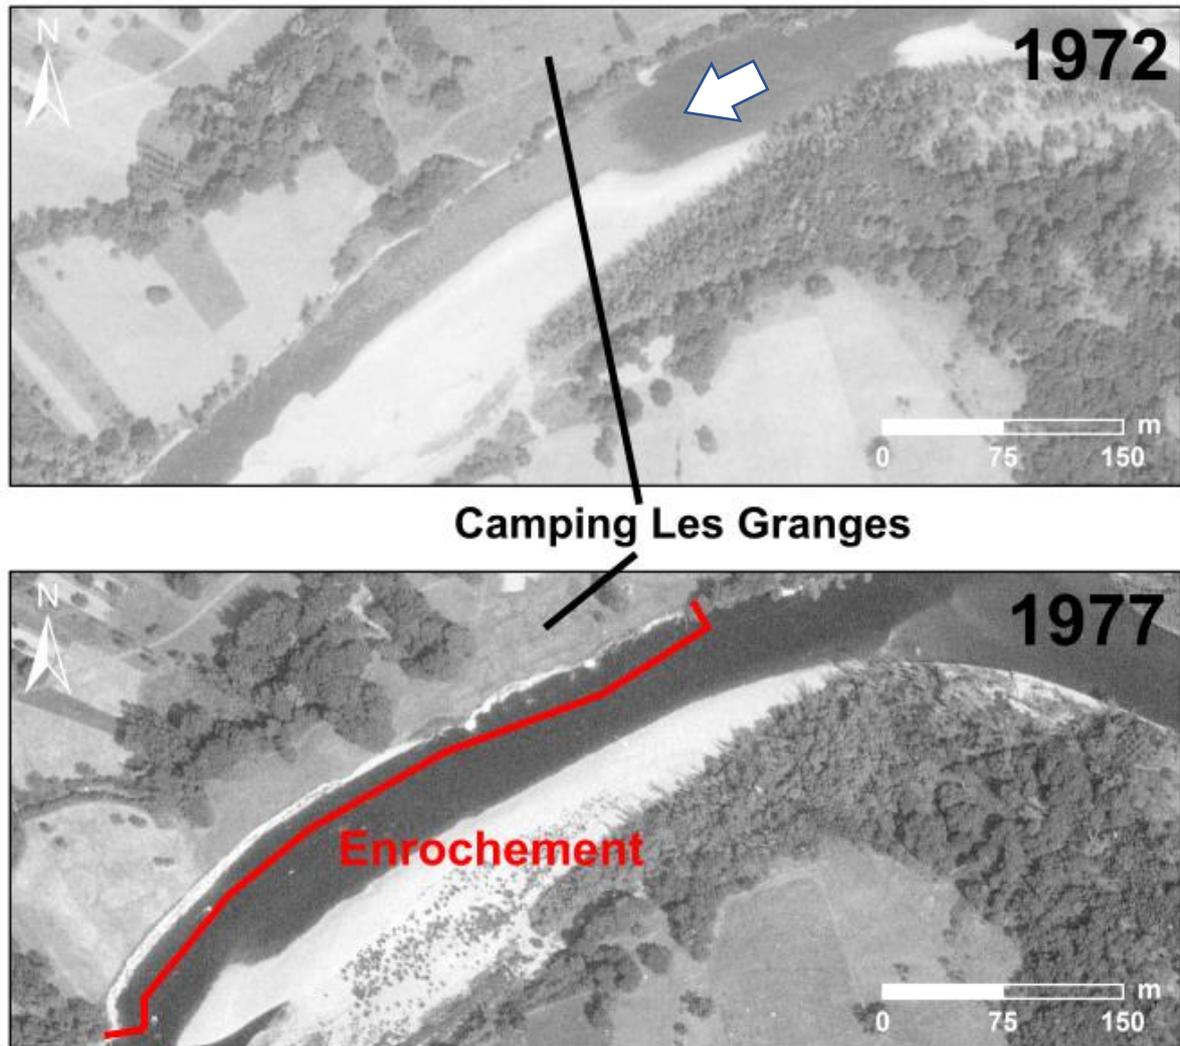
En amont de la confluence avec la Sourdoire, en rive droite de la rivière Dordogne, un enrochement protégeant initialement des terres agricoles et aujourd'hui le camping des Granges a été installé entre 1977 et 1979. Il représente un linéaire de 530 mètres de berge (Figure 48).

***Figure 48. Mise en place de l'enrochement protégeant aujourd'hui le camping des granges.***

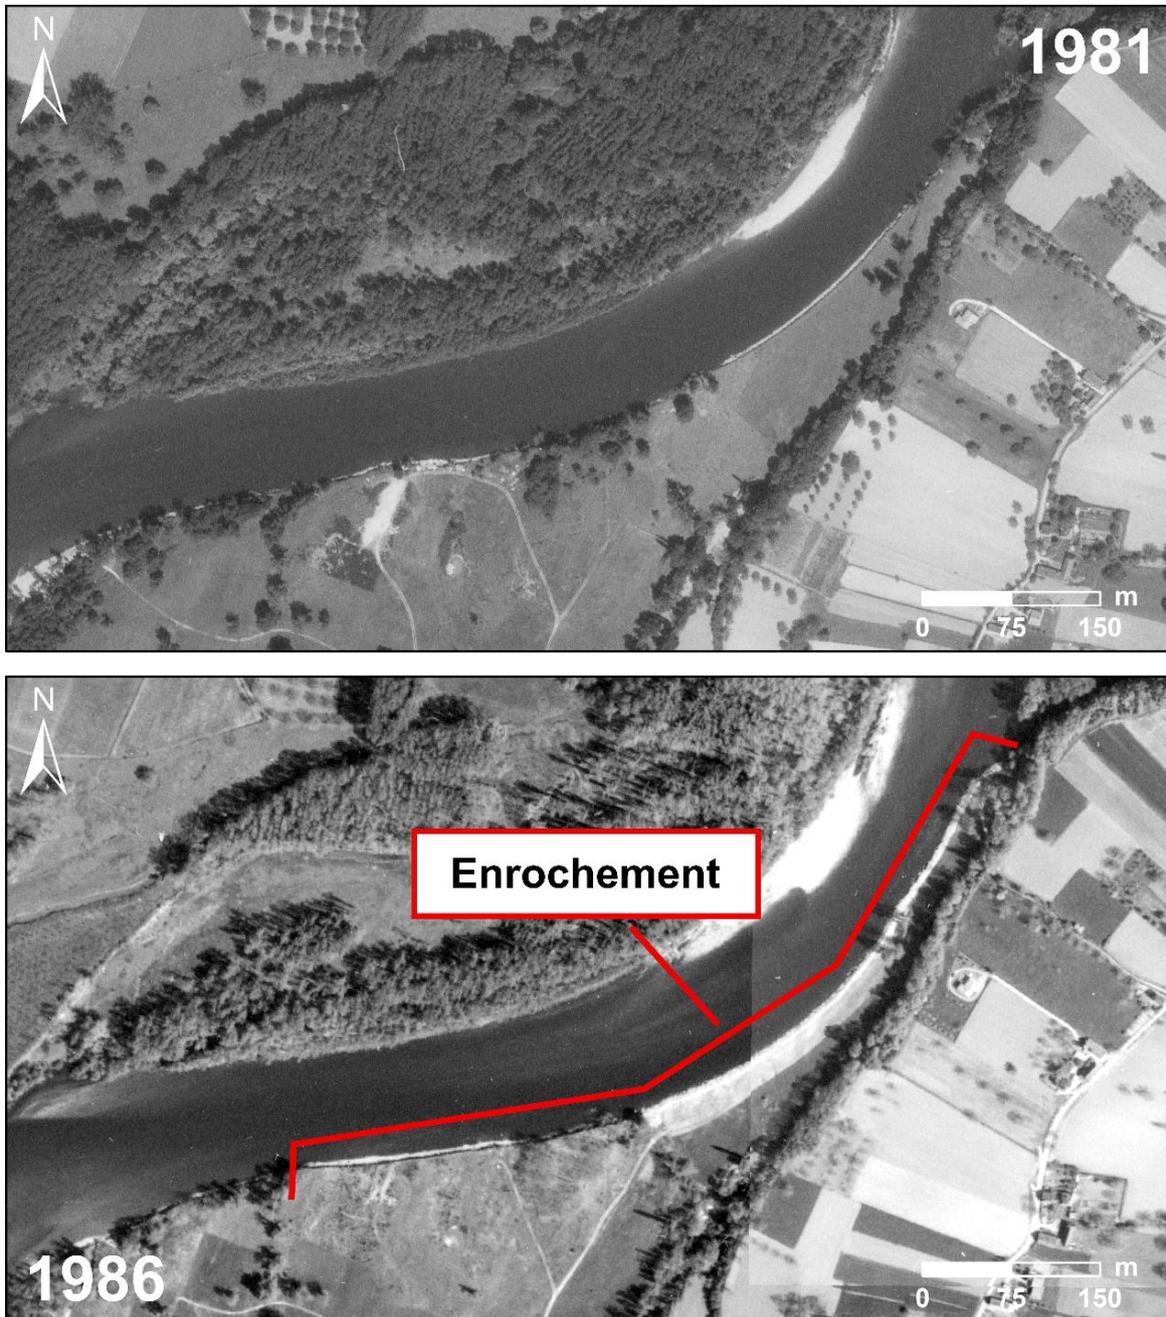
Cet enrochement a été installé entre 1981 et 1986, pour lutter contre l'érosion de berge et protéger les terrains agricoles. Cet enrochement représente un linéaire de 670 mètres de berge (Figure 49).

***Figure 49. Installation de l'enrochement en rive gauche de la Dordogne en aval de la couasne de Port-Vieux entre 1981 et 1986.***

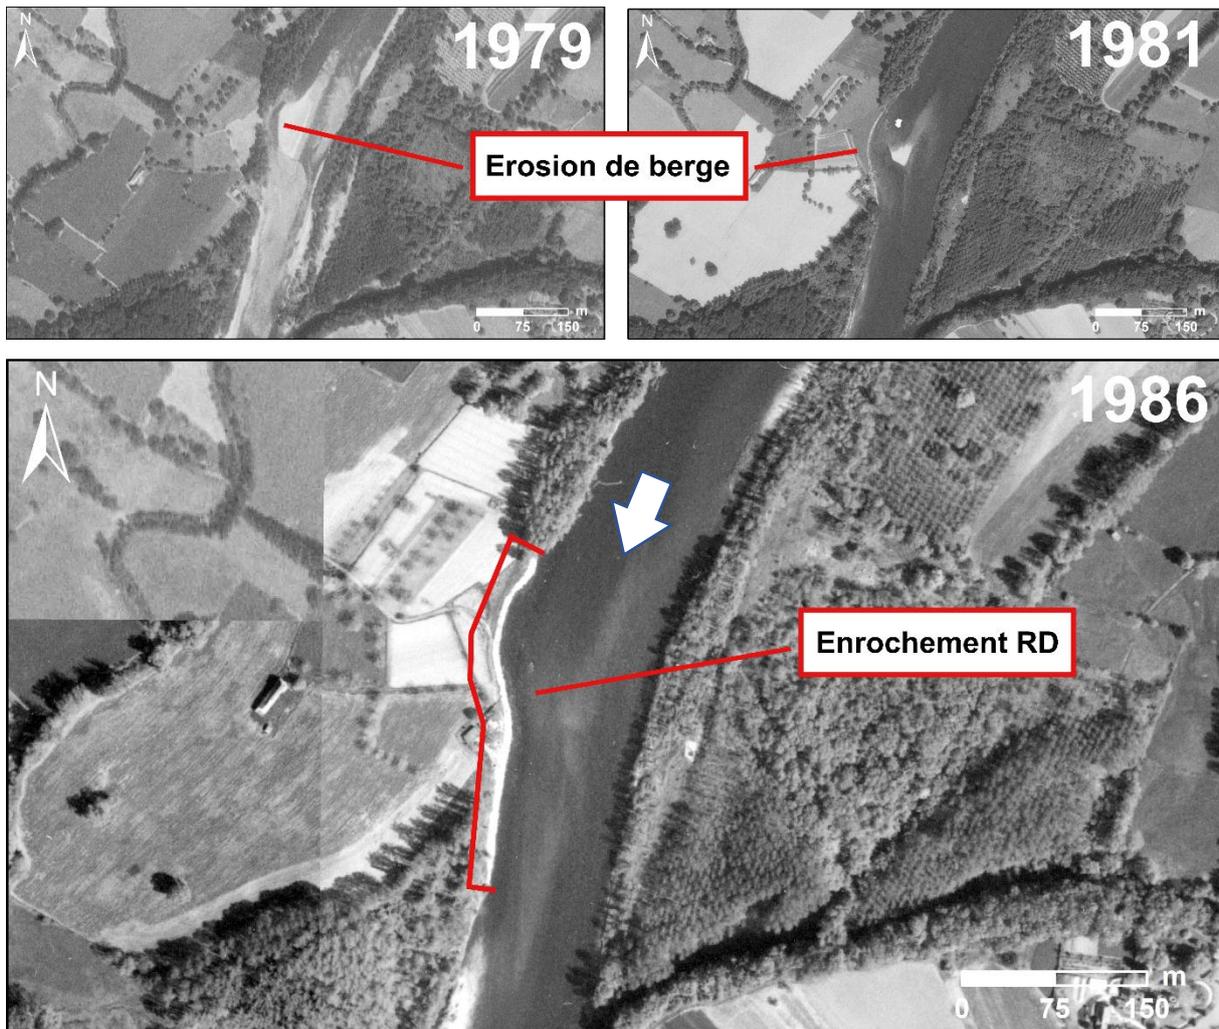
Cet enrochement a également été installé entre 1981 et 1986, pour lutter contre l'érosion de berge et protéger des terrains agricoles ainsi qu'un bâtiment. Cet enrochement représente un linéaire de 300 mètres de berge (Figure 42).

**Figure 50. Installation de l'enrochement en rive droite de la Dordogne en amont de la couasnes de Port-Vieux entre 1981 et 1986.**

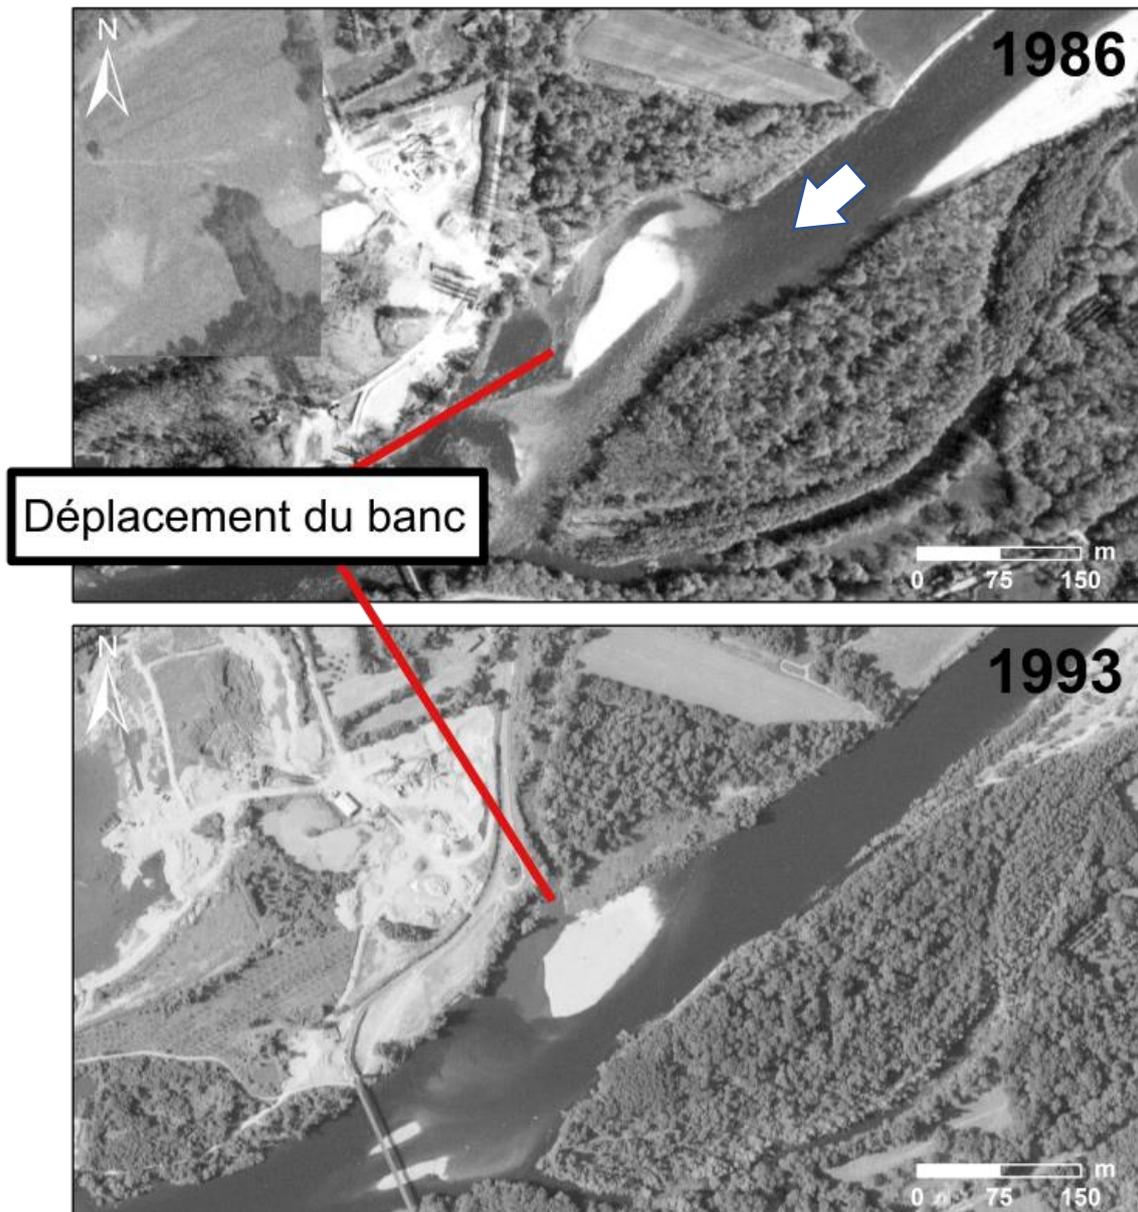
Dans le but de limiter l'incision et l'érosion de berge constatée en rive gauche, en amont du pont Miret, et donc protéger le pont, le banc alluvial présent en amont de la confluence avec la Sourdoire (Figure 51 – 1986) a été déplacé en rive droite (Figure 51 – 1993). Les attentes de ce déplacement de banc alluvial étaient une diminution des vitesses en crue dans le bras principal et donc atténuer les contraintes sur la berge en rive gauche.

**Figure 51. Déplacement du banc alluvial en amont de la confluence avec la Sourdoire en rive droite de la Dordogne entre 1986 et 1993.**

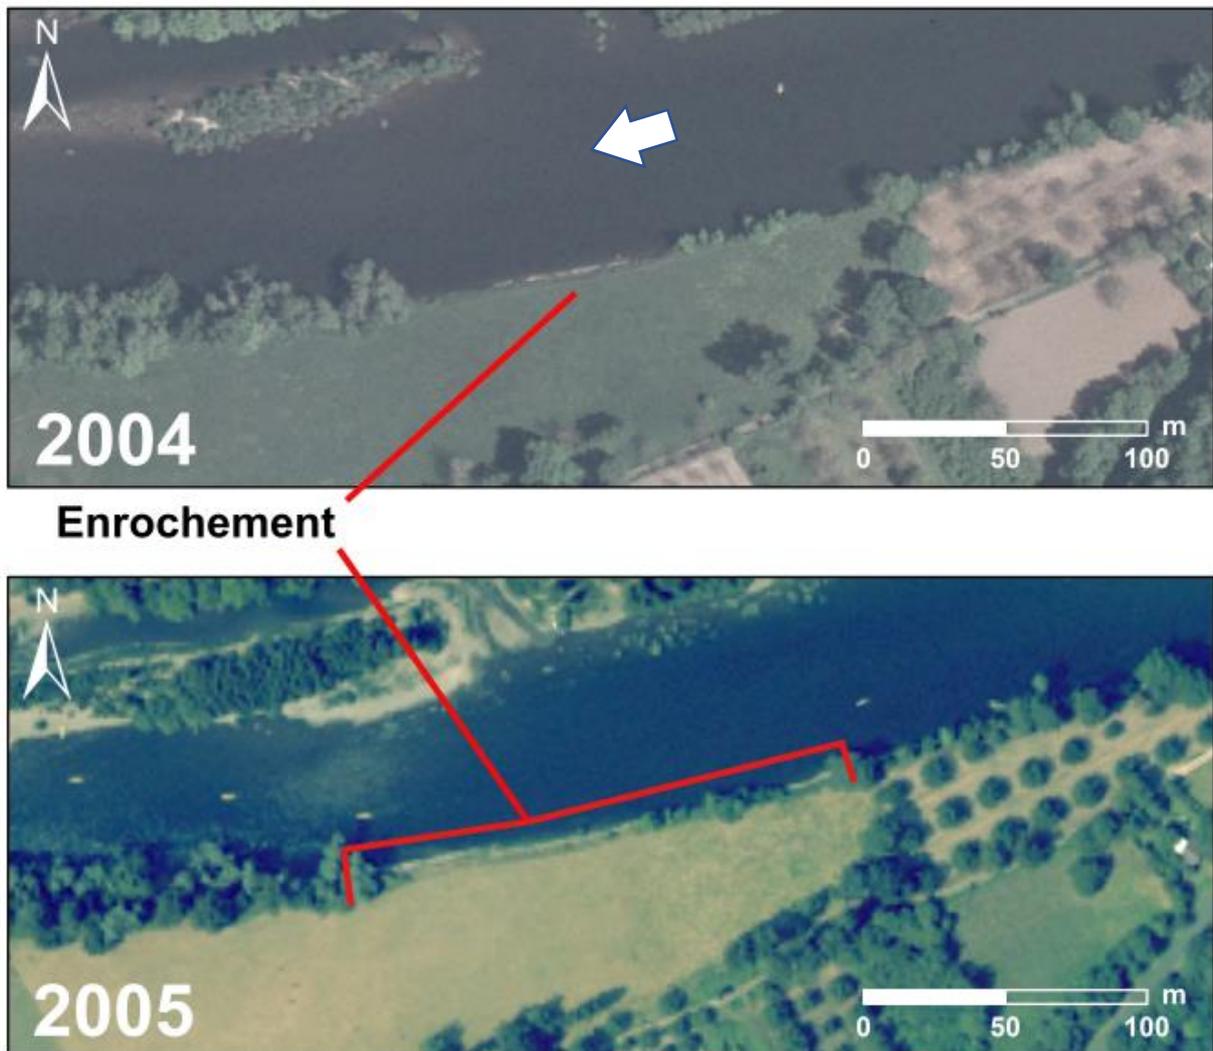
En amont des épis installés entre 1958 et 1966 entre le pont Miret et le pont Eiffel, l'érosion à l'origine de leur installation s'est poursuivie. Pour protéger les terres agricoles présentes, un enrochement a alors été installé entre 2004 et 2005. Cet enrochement représente un linéaire de 180 mètres de berge (Figure 52).

**Figure 52. Mise en place de l'enrochement en rive gauche entre le pont Miret et le pont Eiffel en amont des structures en épis installées entre 2004 et 2005.**

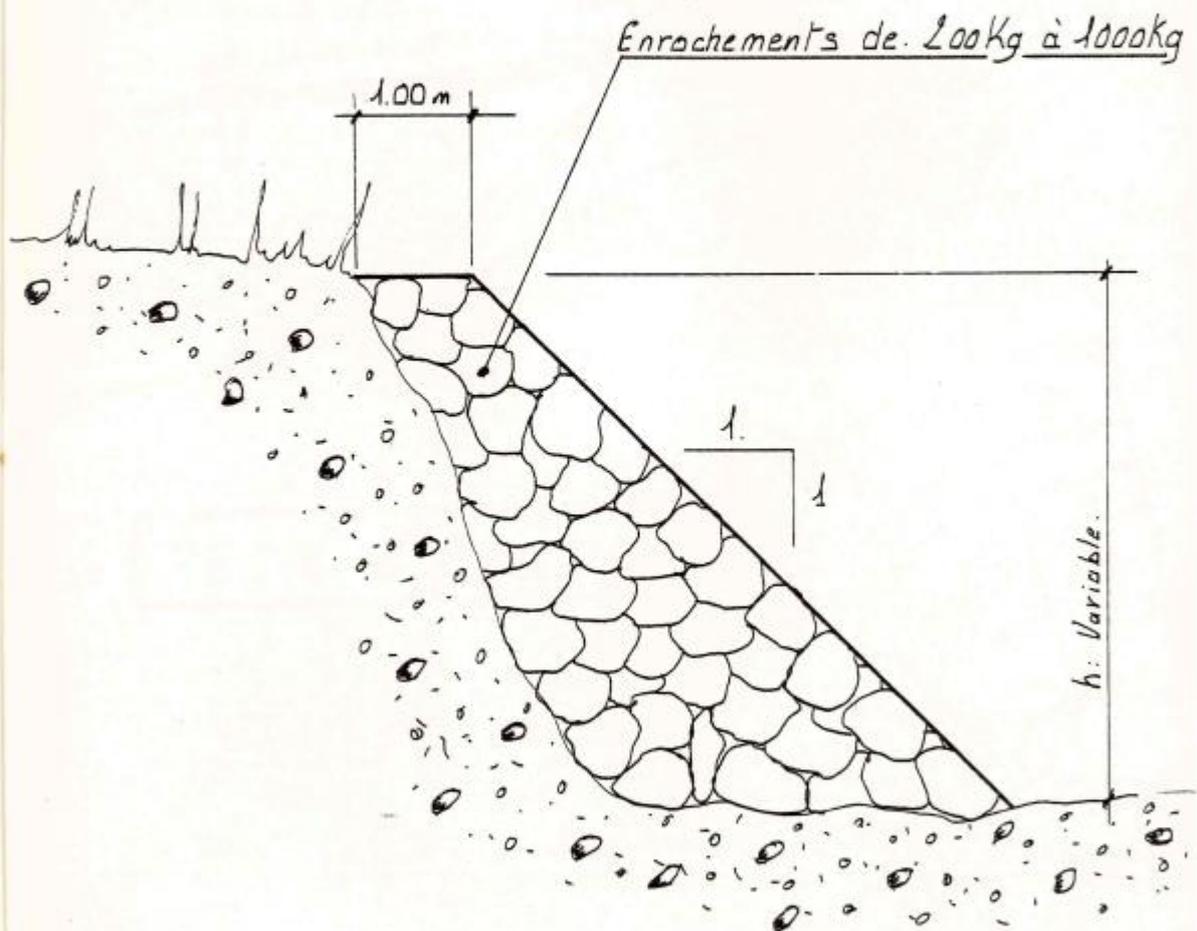
## Coupe Type

**Figure 53. Travaux d'enrochement en rive gauche à Sous-Castel en 1985 page 1.**

Une reconnaissance sur le terrain a permis de déterminer que les 180 mètres situés à l'aval ont été enrochés avec une partie en blocs d'une taille moyenne d'environ 1 mètre sur le pied de berge et en génie végétal sur la partie haute (fascine et saules). Pour les 490 mètres situés à l'amont, au moins 4 phases d'enrochements ont été recensées (enrochement existant avant 1985, puis 1985, 1988 et 1991 ; Figures 53 à 60 en annexe 10.5). Sur l'amont, la reconnaissance terrain a permis d'observer 3 blocs sur le haut de berge et au moins 5 à 6 blocs en pied de berge. La taille moyenne des blocs sur cette partie amont de l'enrochement est d'environ 1,5 mètres.

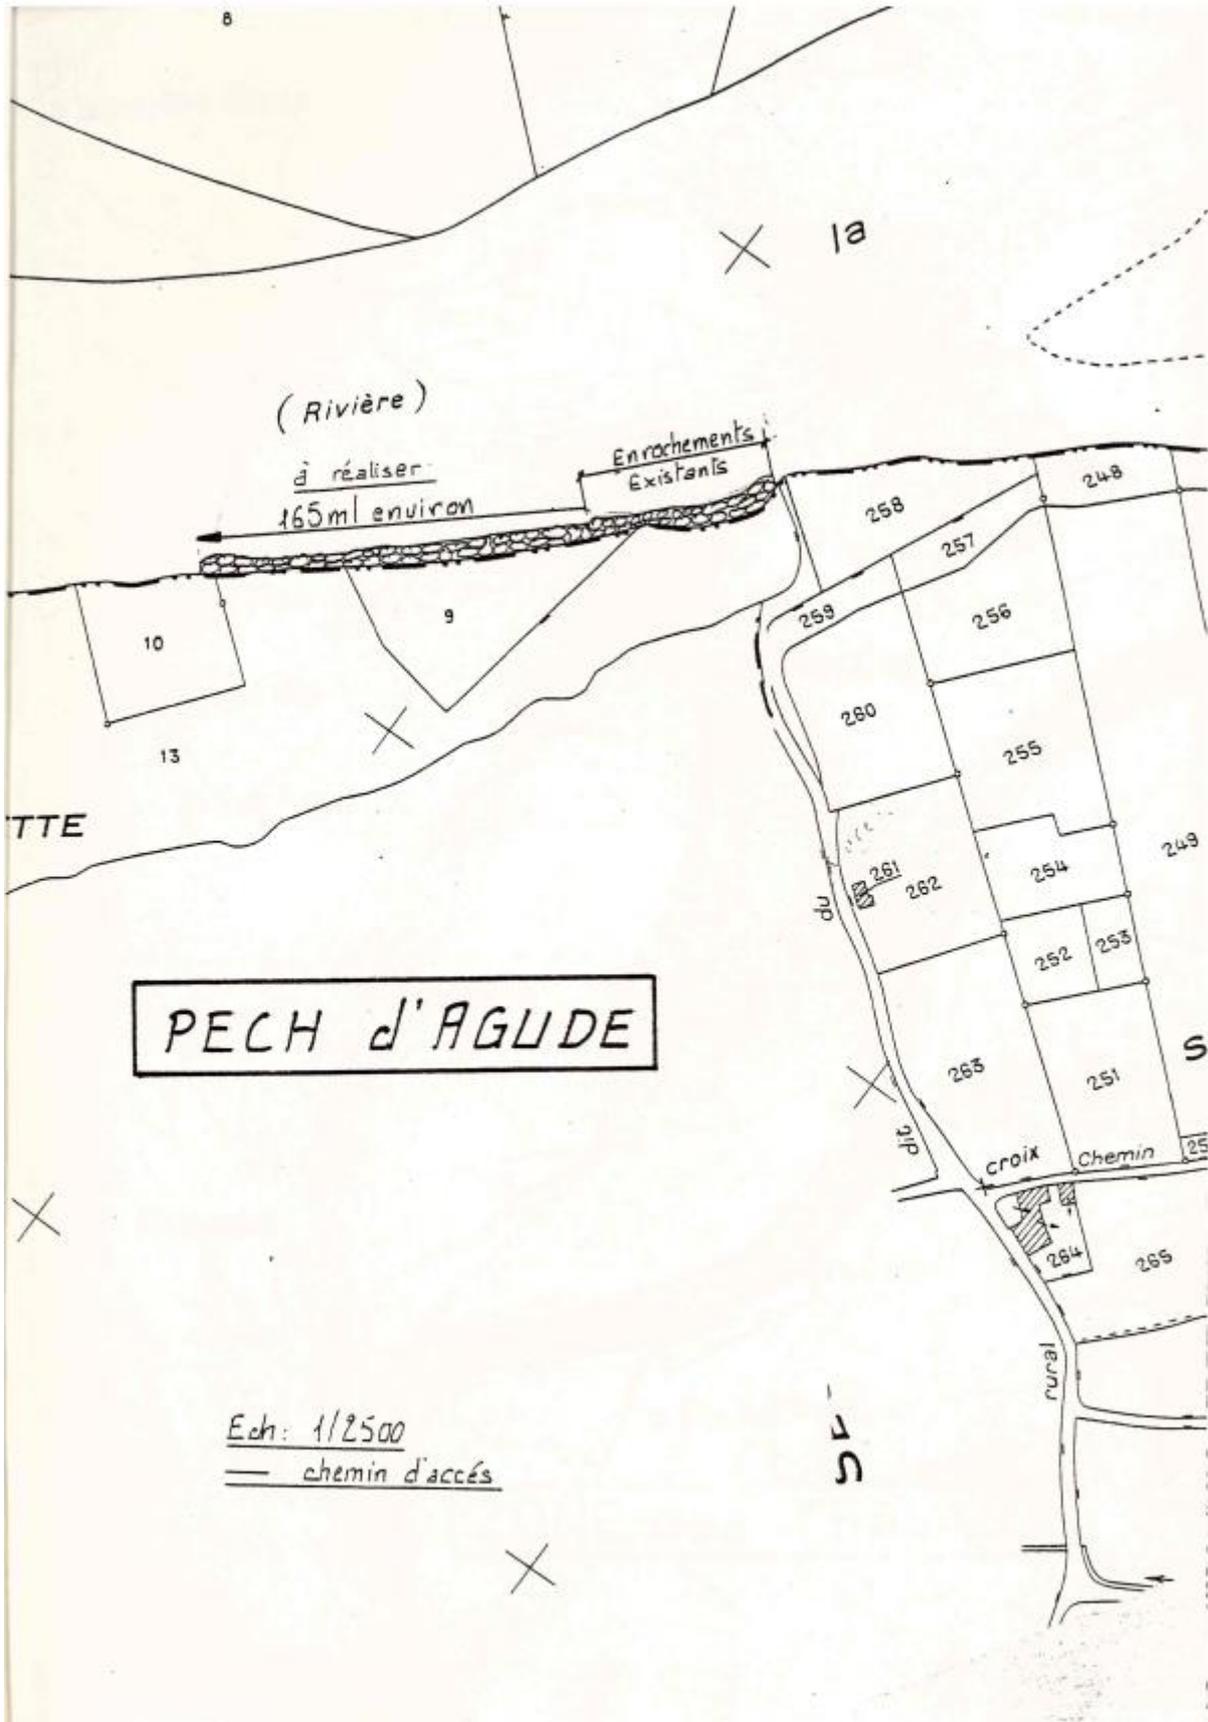
Figure 54. Travaux d'enrochement en rive gauche à Sous-Castel en 1985 page 2.

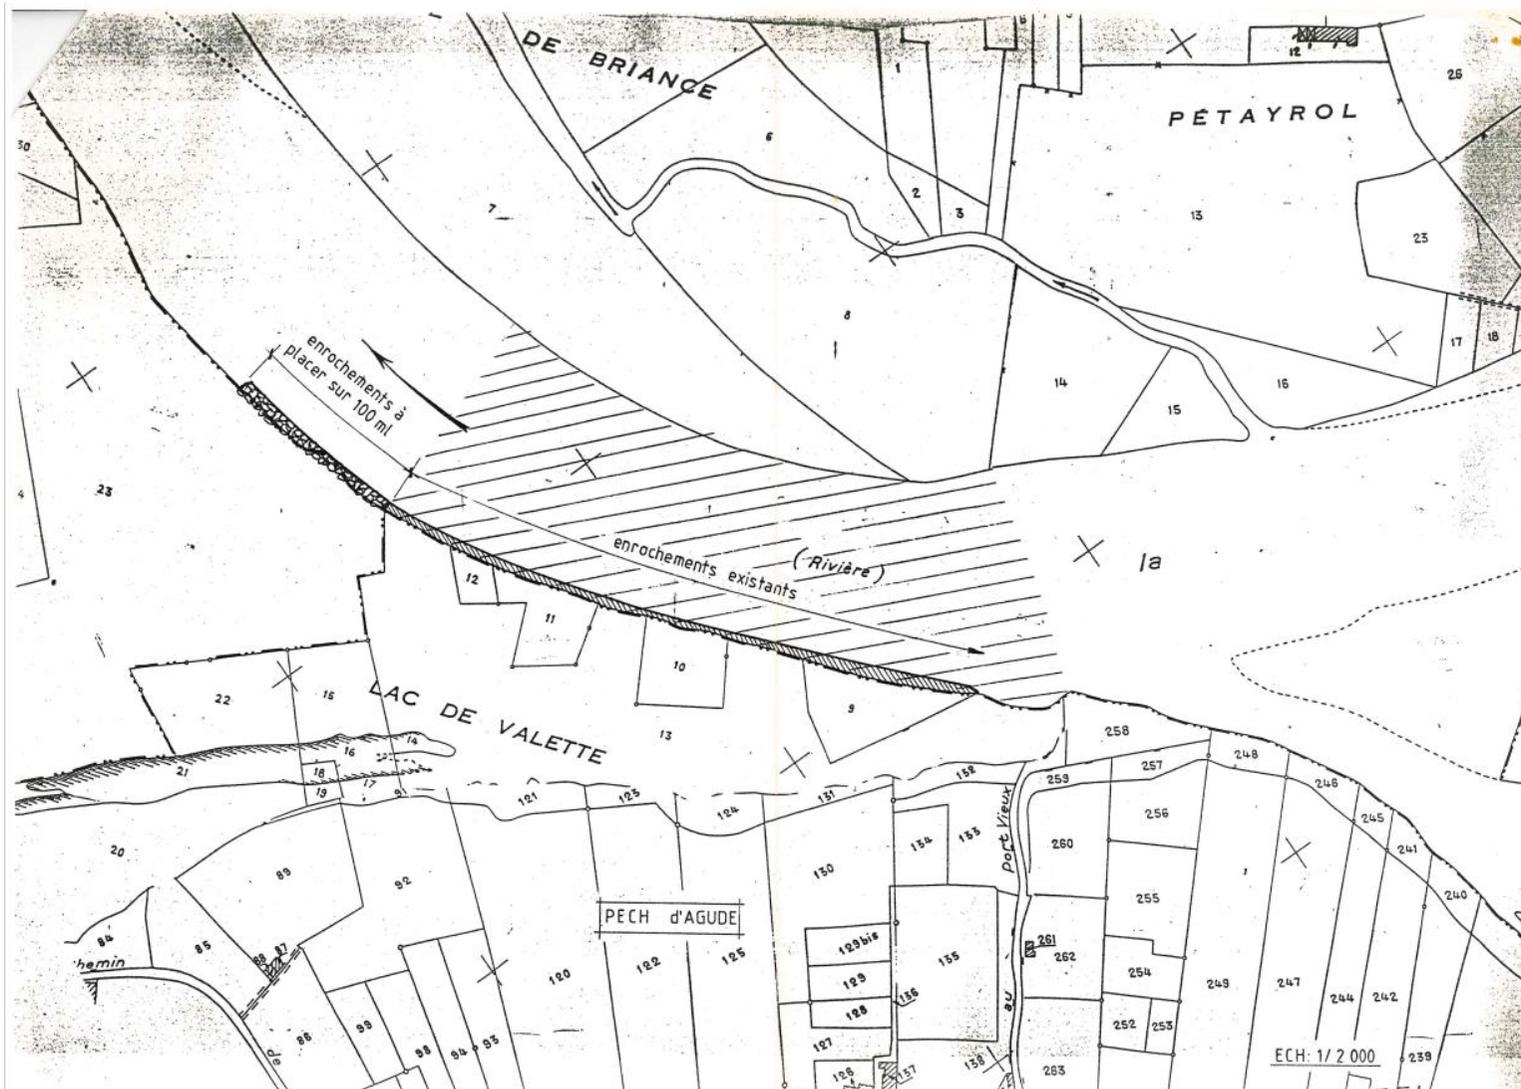
**Figure 56. Travaux d'enrochement en rive gauche à Sous-Castel en 1988 page 1.**

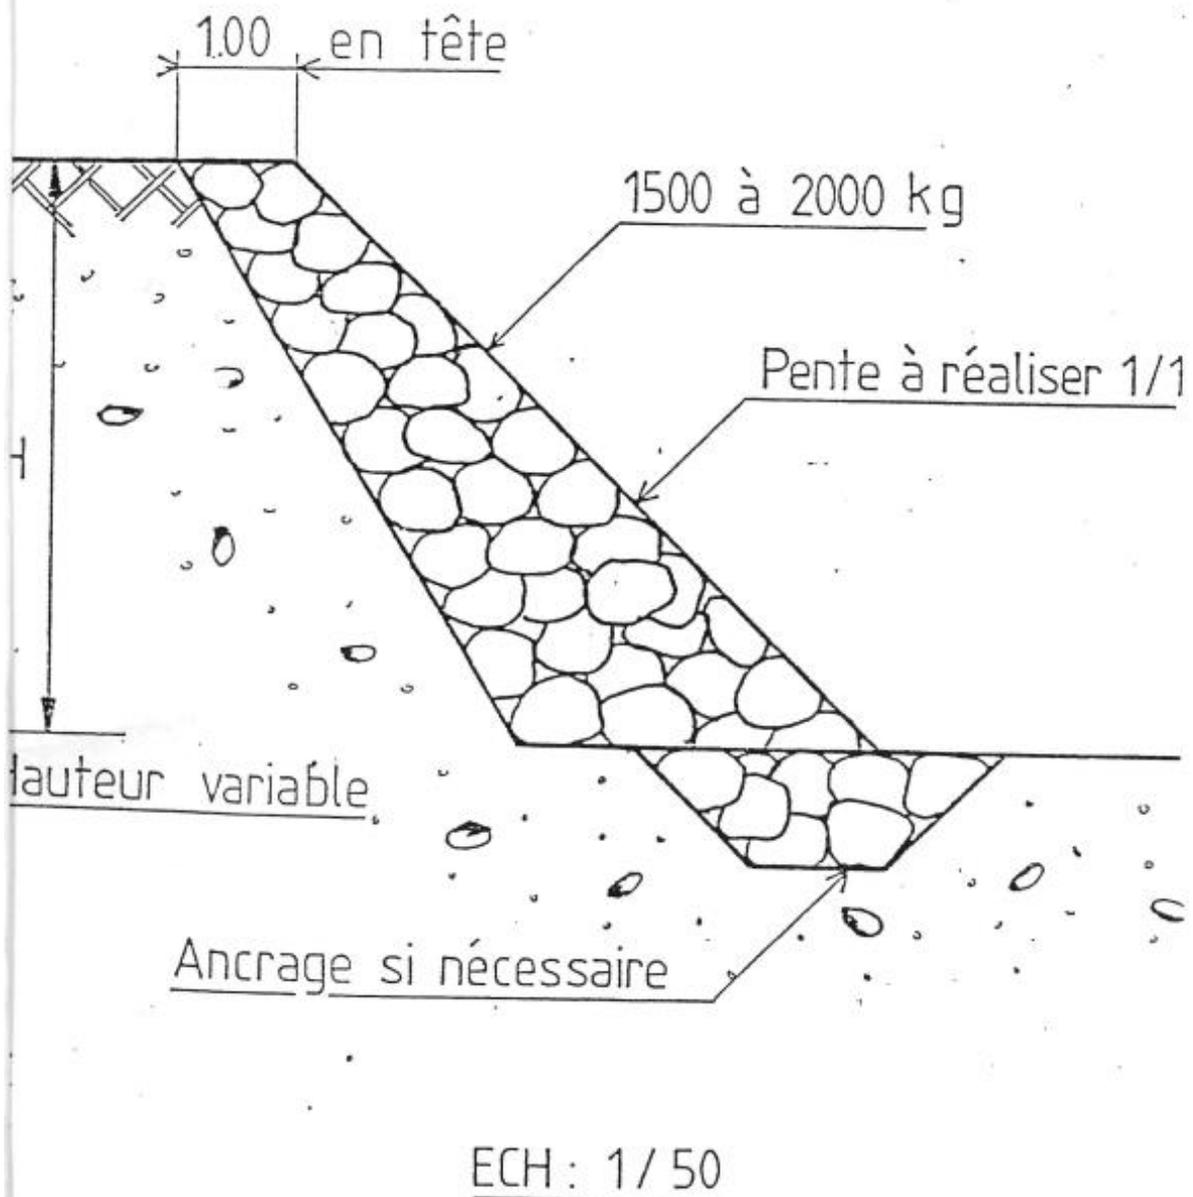
## Coupe type

**Figure 57. Travaux d'enrochement en rive gauche à Sous-Castel en 1991 page 1.**

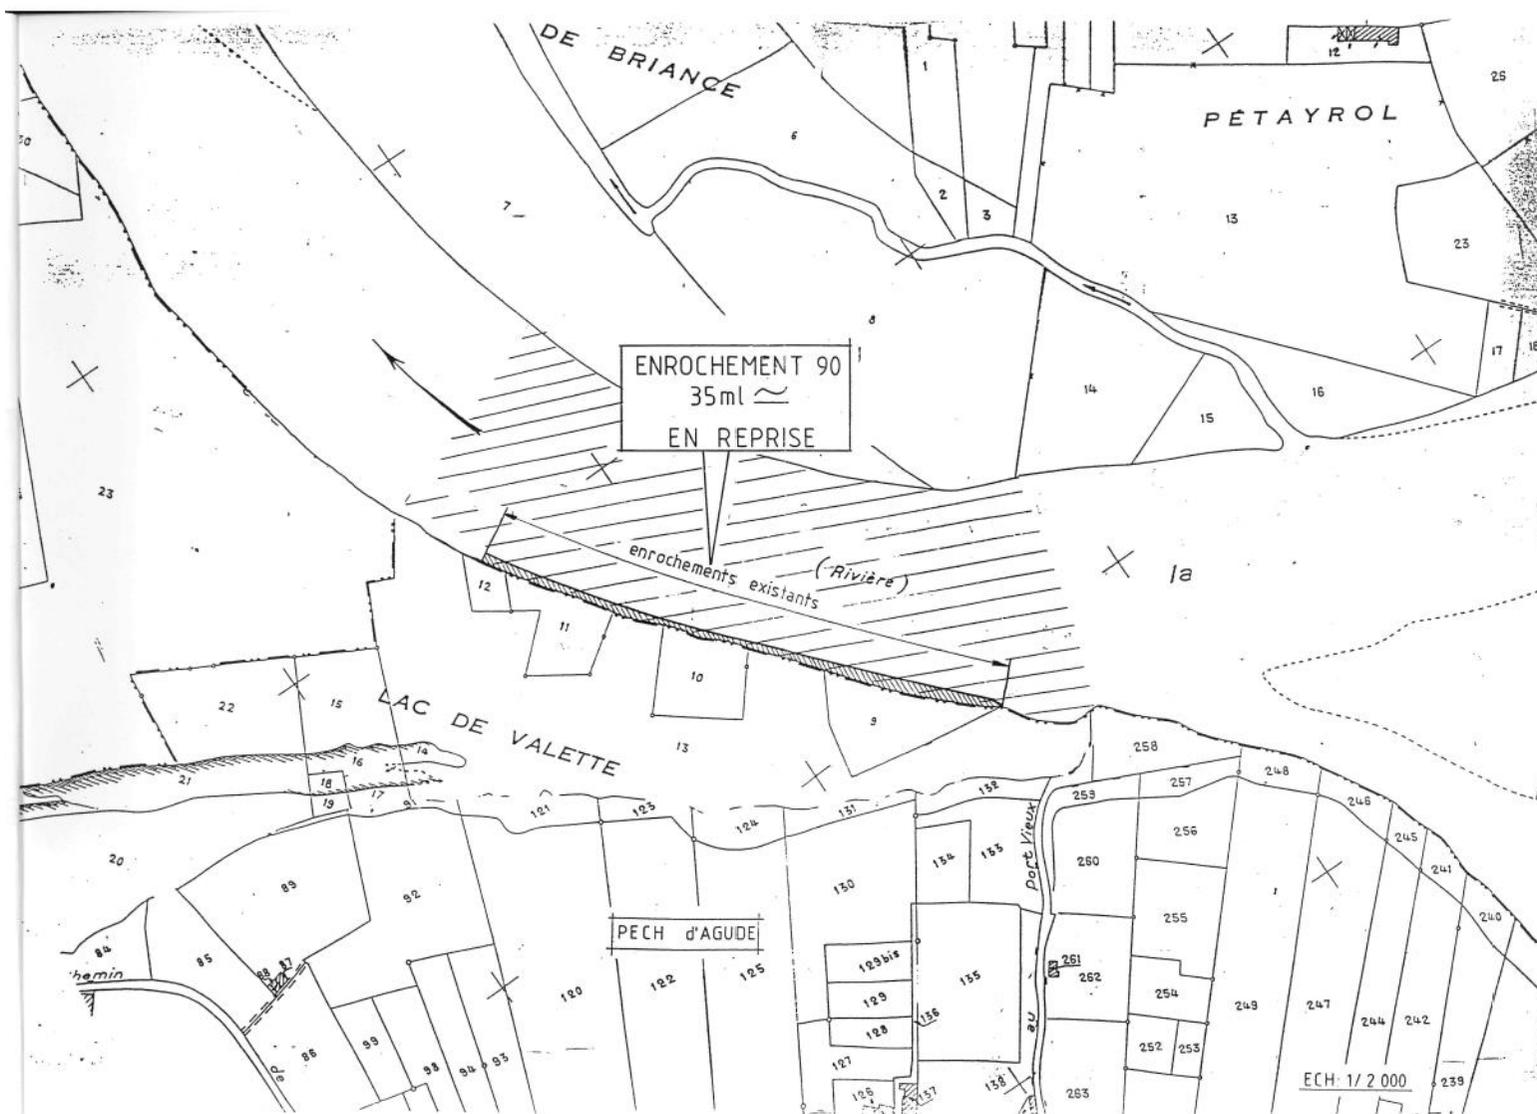
**Figure 58. Travaux d'enrochement en rive gauche à Sous-Castel en 1991 page 2.**
