DIRECTION DES INFRASTRUCTURES DE MOBILITE
SERVICE OUVRAGES D'ART

Route département n°20
PR 28 + 547

Pont du Palsou
Démolition et reconstruction de l'ouvrage

Note explicative non technique

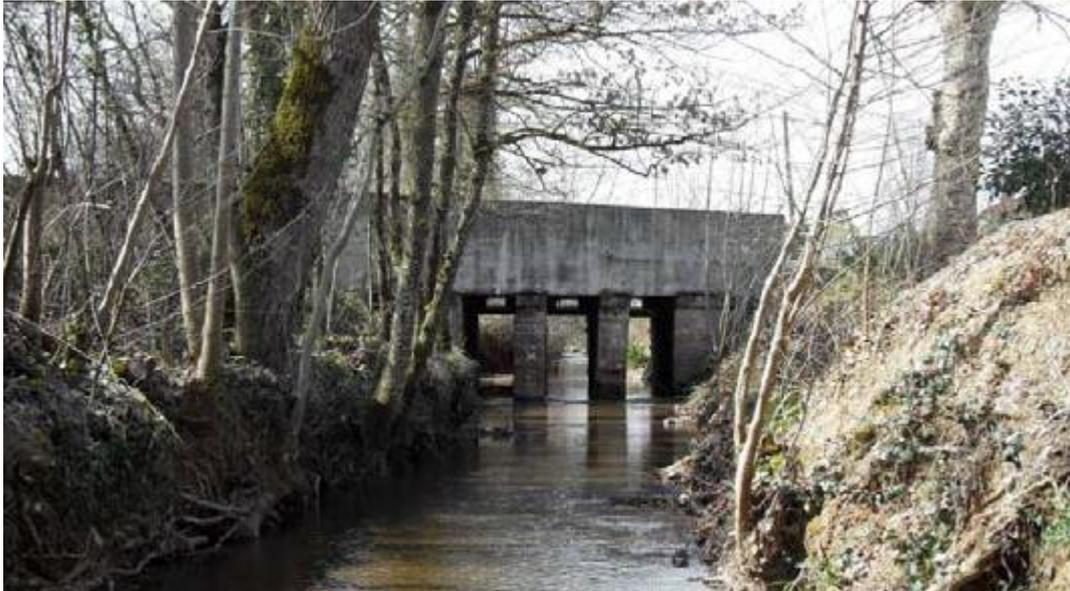
- Un tablier en béton et en maçonnerie, avec 3 piles en rivière, avec une ouverture d'1.0m entre chaque appui, et une pile large entre le ruisseau du Palsou et le canal de fuite. Un radier en pierres calcaires est présent dans le lit du Palsou,
- Une voute, en maçonnerie également permettant le franchissement du canal d'amenée d'un ancien moulin.

Vue de l'ouvrage franchissant le Palsou (vue depuis amont)

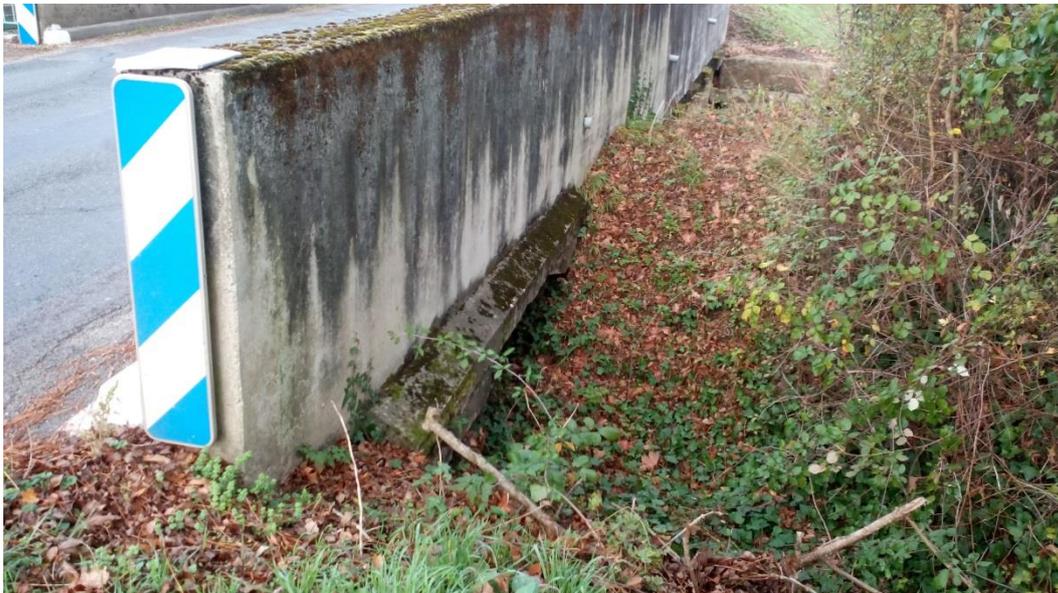
Vue de l'ouvrage franchissant le canal d'amenée (vue depuis amont)

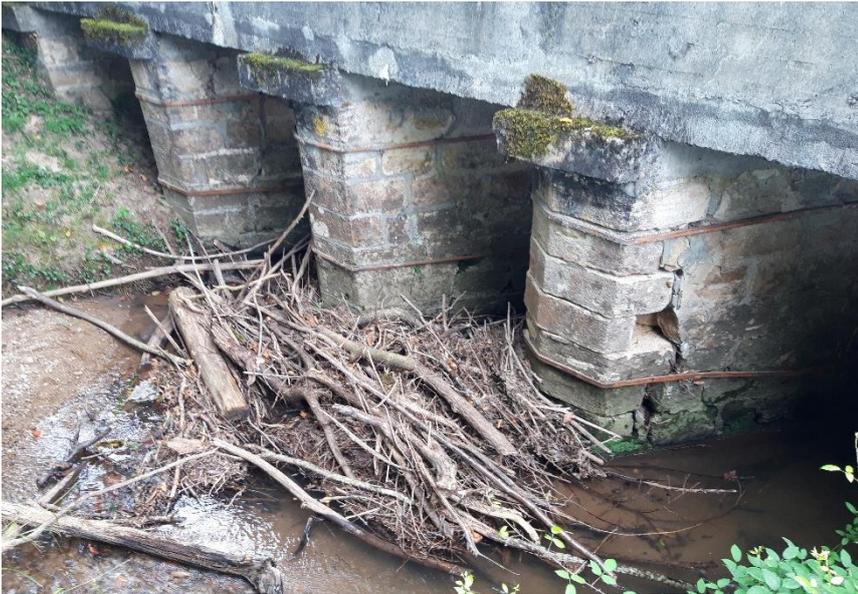
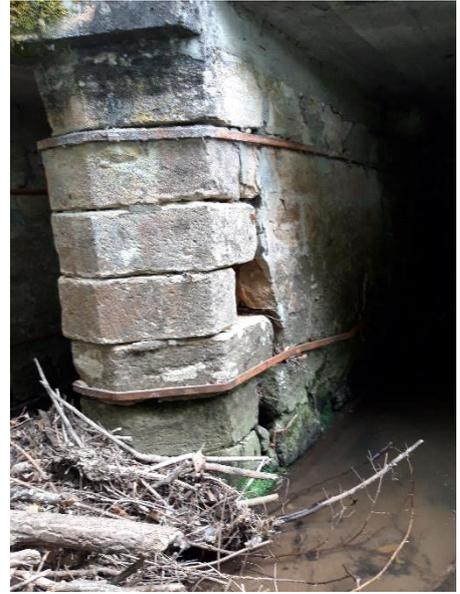
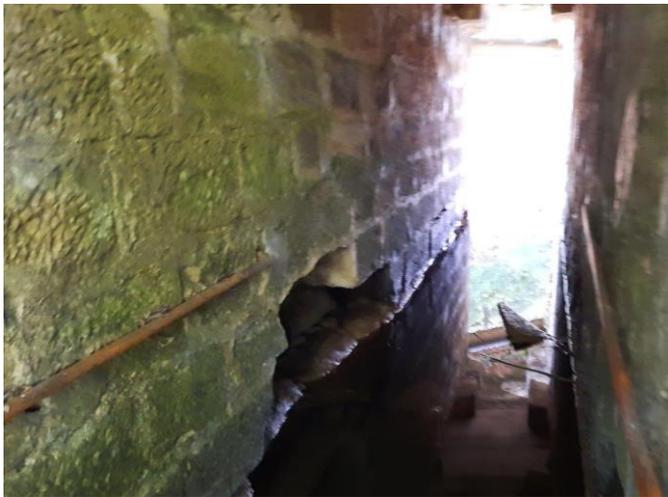
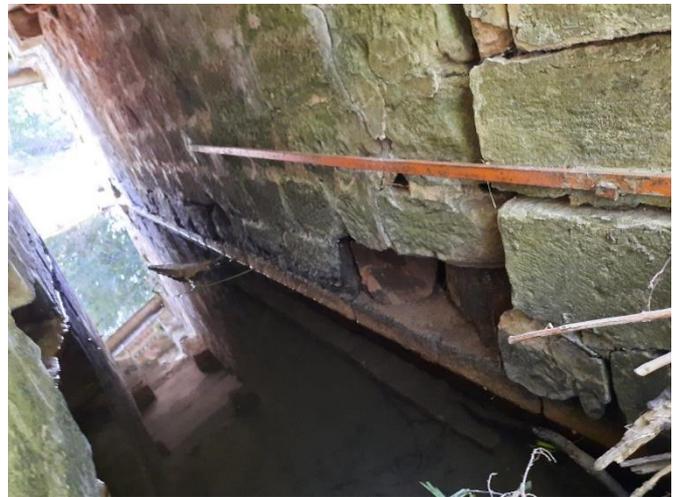
L'ouvrage actuel présente des désordres sur les piles :

- Affouillements,
- Déchaussement de plusieurs pierres
- Fissures sur pile avec basculements pierres. Il est possible que ce désordre soit lié à un choc contre la pile.

Photographies des principaux désordres de l'ouvrage

De plus, la vétusté de l'ouvrage a été mise en évidence dès 2010 avec un déchaussement de plusieurs pierres au droit des piles, ainsi que de la culée rive droite. Son état s'est dégradé durant l'année 2022 et devient inquiétant à court ou moyen terme.

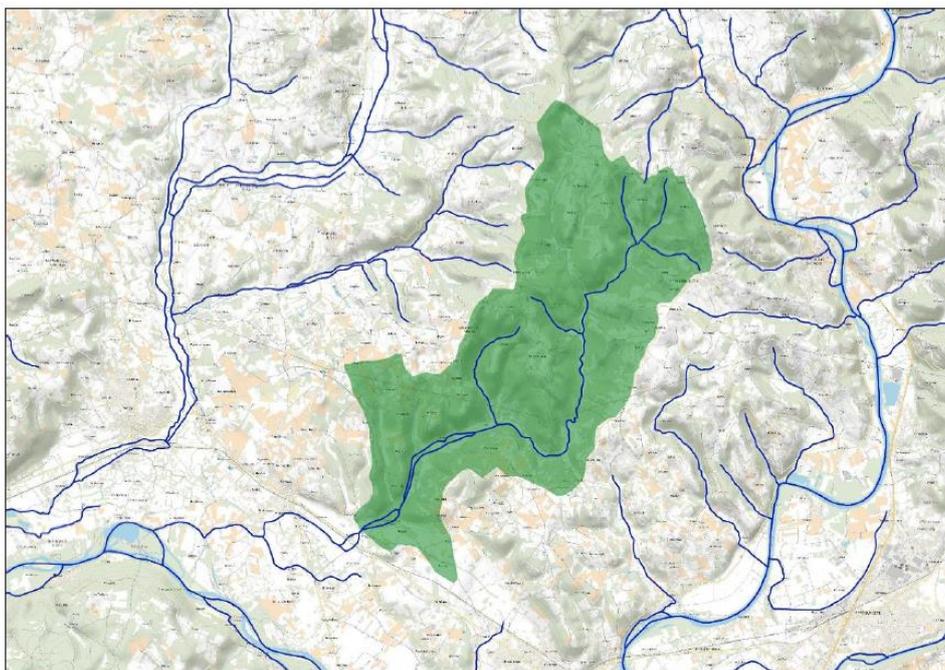
Figure 1 : Bassin versant du Palsou

Une analyse hydrologique avait été réalisée dans le cadre du projet d'aménagement du Palsou. Cette analyse a été utilisée pour définir les débits de crue et est résumée ici : le bassin versant du Palsou en amont de la commune de Bétaille s'étend sur une surface de 17.8 km² :

Bassin versant	Surface	Longueur du chemin hydraulique le plus long	Pente moyenne du bassin versant	Pente moyenne du cours d'eau	Altitude minimale, maximale et moyenne
Bassin versant du Palsou	17.8 km ²	9.8 km	18.8 %	2.6 %	113 m, 366 m, 230 m

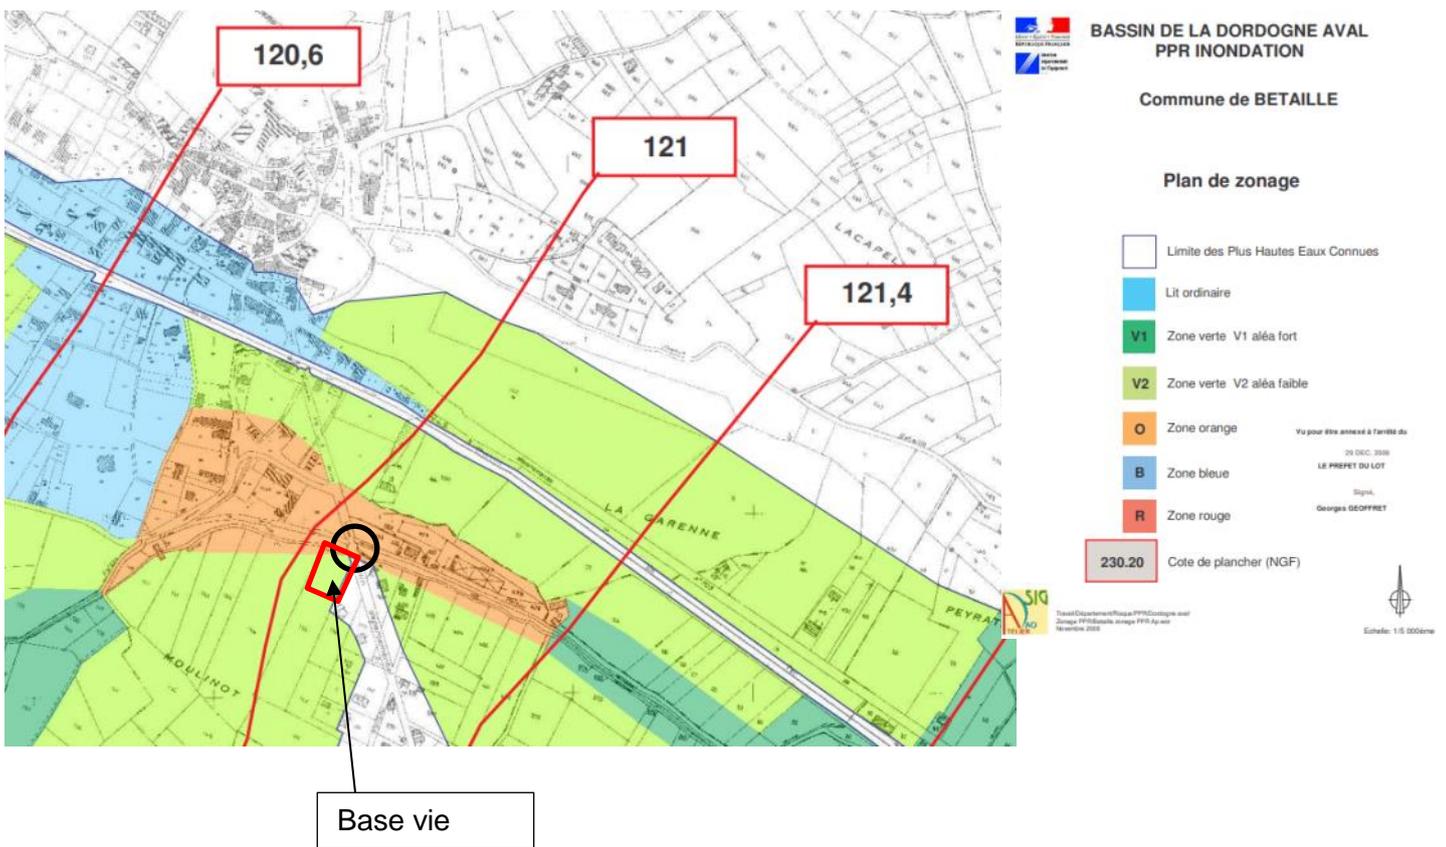
Le site des travaux (cercle noir sur le plan de zonage ci-dessous) se situe en zone Orange : aléa fort, avec une hauteur de submersion supérieure à 1m d'eau ou des vitesses de courant supérieures à 0.50m/s.
