## TRAVAUX DE RESTAURATION DE L'ECLUSE D'ARCAMBAL (46) SUR LA RIVIERE LOT

**Dossier de Déclaration au titre des articles L.214-2 et L.214-3 du  
Code de l'Environnement**

Juillet 2022

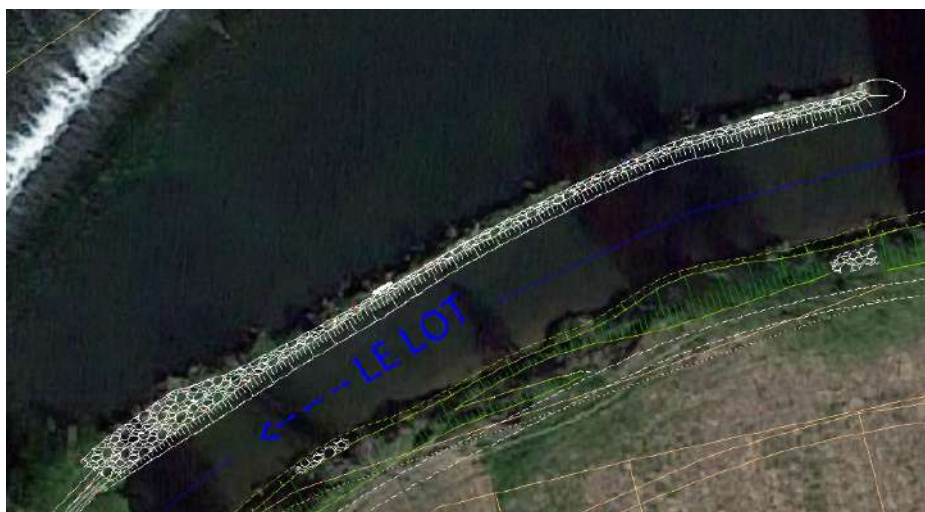
Figure 7 : Extrait du relevé topographique – vue en plan de la digue amont.

Sa crête présente une largeur moyenne d'1,50 à 2 m sur environ 100 ml avant de s'élargir sous forme d'une digue en remblais sur environ 20 ml.

La cote de sa crête se trouve, hors singularité, aux alentours de 117,50 m NGF.

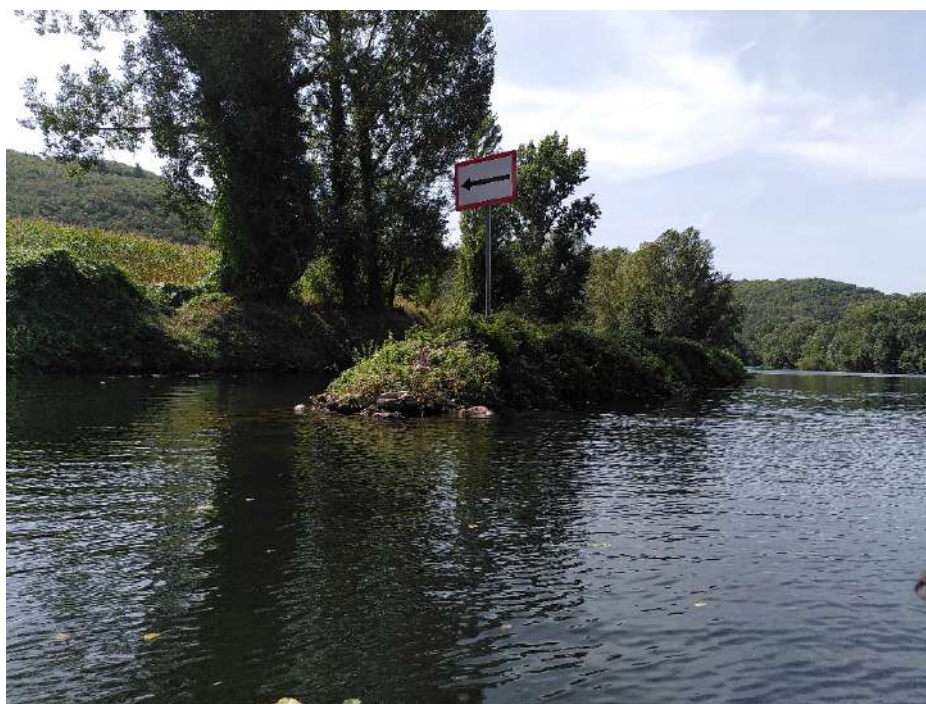
Photo 1 : Vue de l'extrémité amont de la digue en forme de musoir – Arcambal (BIEF).

La digue est très déstructurée, envahie de végétation et plus aucun joint de maçonnerie n'est observable à ce jour. On y observe par ailleurs de nombreux affouillements et des affaissements et sa géométrie est irrégulière.

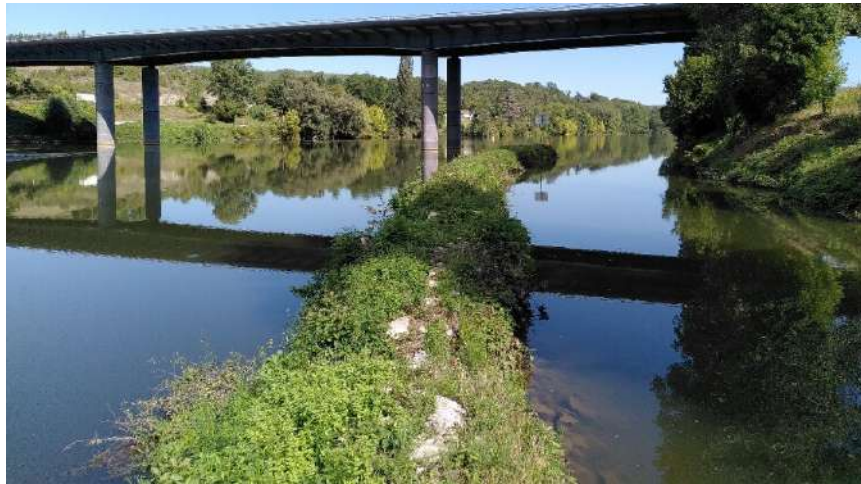
Photo 2 : Vue générale de la crête de la digue depuis l'aval- Arcambal (BIEF).

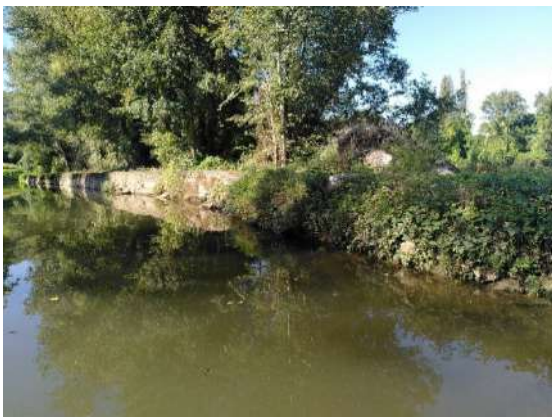
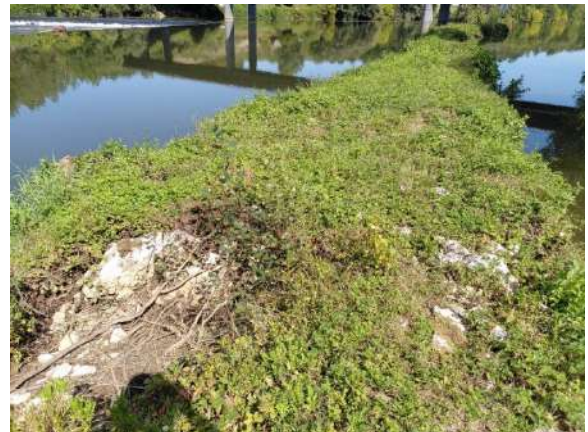
A environ 120 ml de la pointe amont, la digue s'élargit pour donner naissance à une île avec changement de faciès de la berge côté canal. Un ouvrage maçonné protège la berge et sa crête est pavée.

Côté Lot on retrouve une berge naturelle avec présence d'arbres de grande taille sur environ 20 ml avant l'apparition d'une protection en enrochements.

Photos 3 et 4 : Vue de la transition entre les deux zones depuis l'eau et la crête- Arcambal (BIEF).

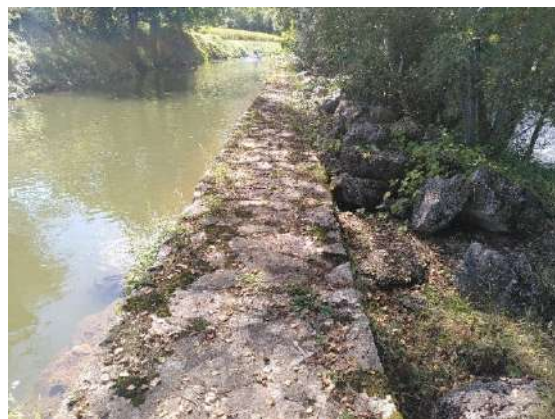
Photo 5 : Apparition de la protection en enrochements côté Lot - Arcambal (BIEF).

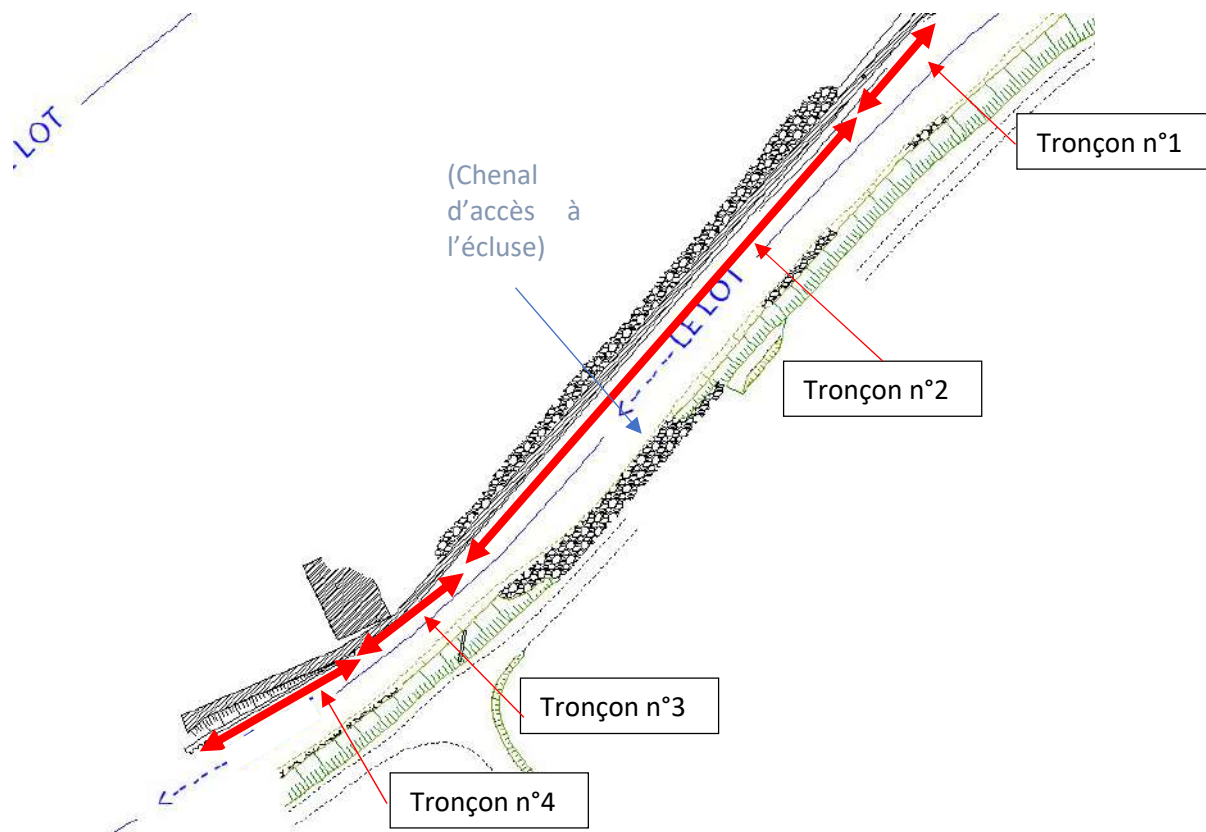
Figure 8 : Vue en plan de la protection de berge maçonnée – Arcambal.

La protection de berge maçonnée présente différentes natures qui sont illustrées sur la vue en plan ci-dessous et dont l'état et la composition sont détaillées ci-après.

Le linéaire du guideau a été découpé en 4 tronçons.

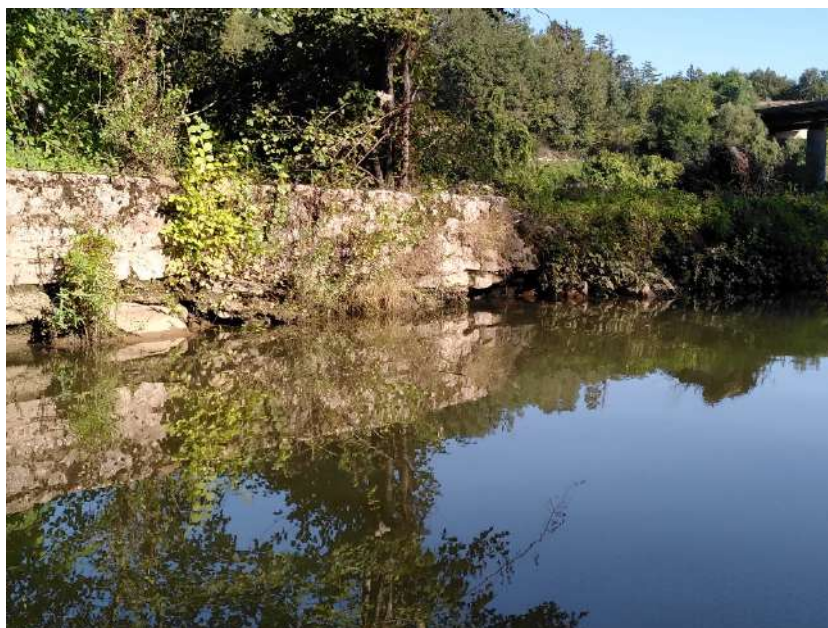
Photo 6 : Extrémité amont de la zone - Arcambal (BIEF).

Ce tronçon est très dégradé. On observe des manques de pierres, des disjointoiements importants ainsi que la présence de végétation arbustive assez généralisée.

La jonction avec la digue en pierre sèches à l'amont est également dégradée, des pierres manquantes formant des vides et favorisant l'affouillement.

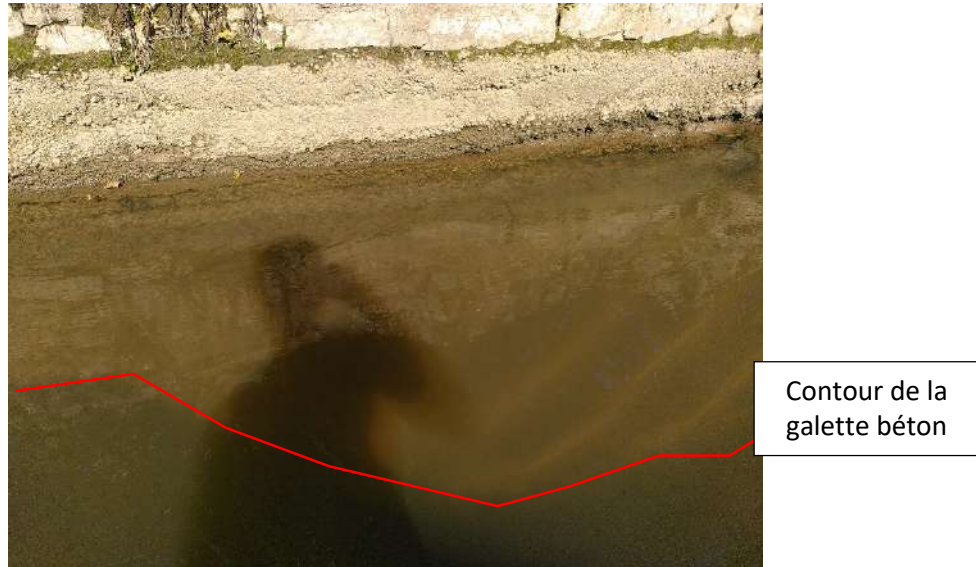
Photo 7 : Galette béton sur la partie amont de la protection de berge – Arcambal (BIEF).

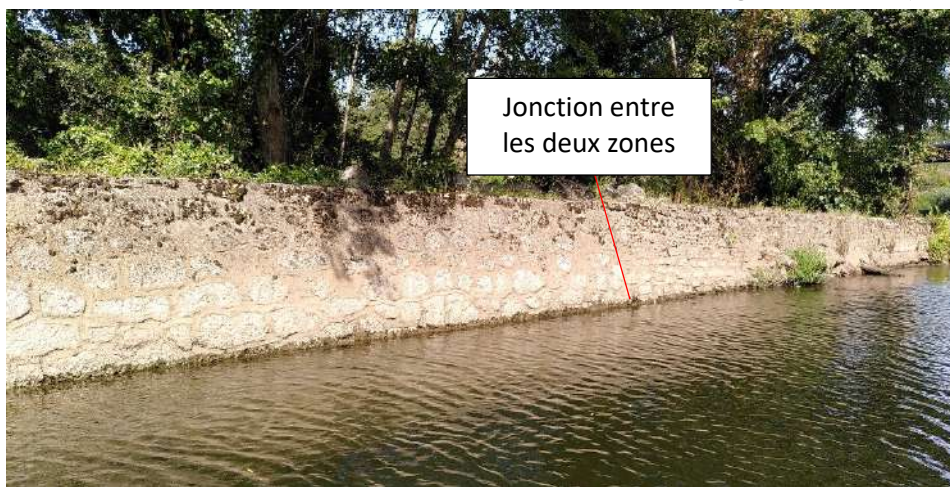
Photo 8 : Jonction entre les deux zones de la protection de berge – Arcambal (BIEF).

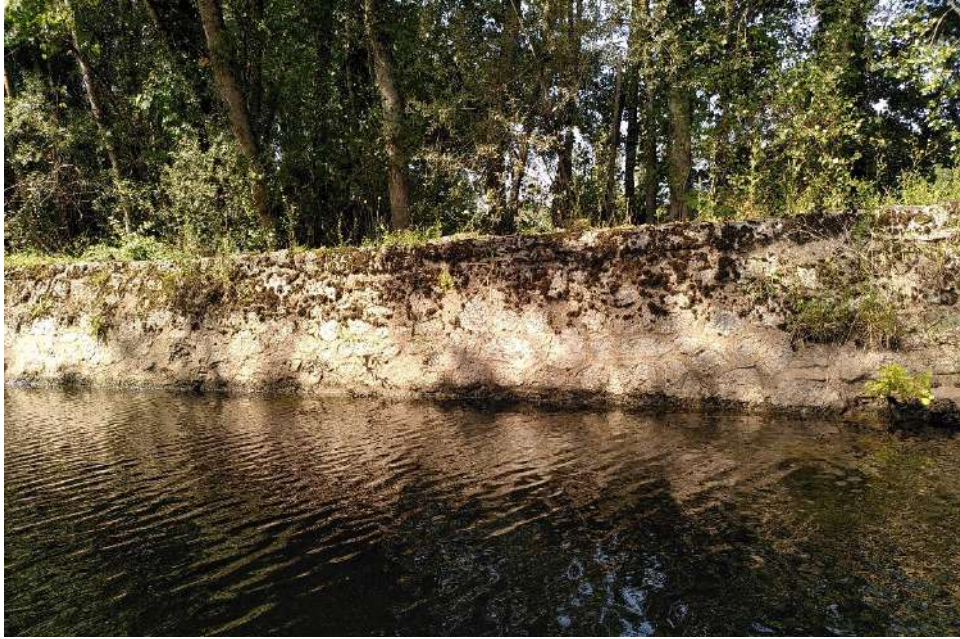
La galette béton en pied est moins large et se retrouve plus profondément qu'au niveau du tronçon amont.

Le perré est dans un état correct, présentant seulement des mousses, de la végétation éparse et une légère usure.

Photo 9 : Vue de la protection de berge sous forme de perré – Arcambal (BIEF).

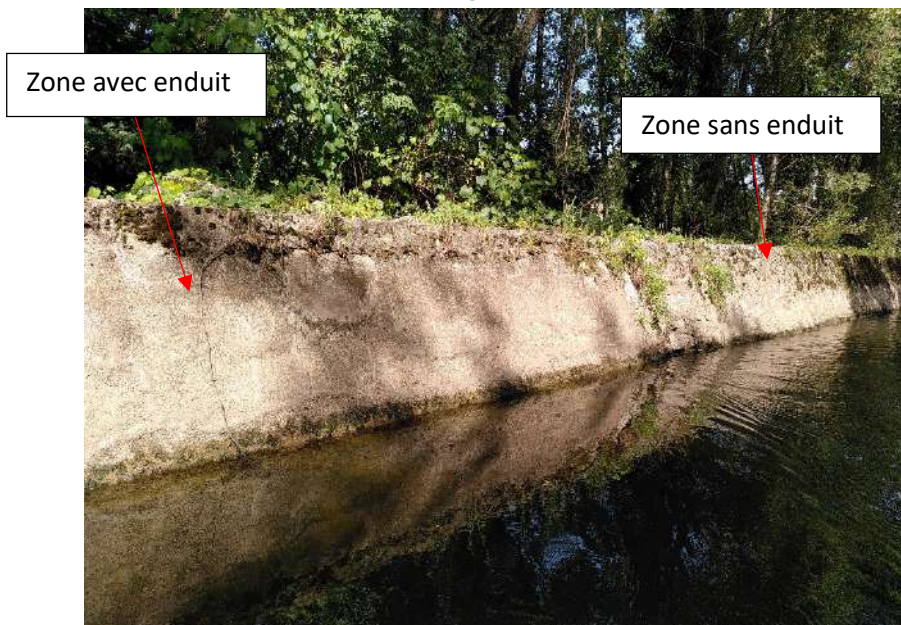
Photo 10 : Vue de la protection de berge sous forme de perré n°2 – Arcambal (BIEF).

Le léger pendage à cet endroit correspond à la position de la protection en enrochements côté Lot. La protection prend alors une forme de perré maçonné en moellons grossiers de dimensions plus importantes que les moellons du mur amont. Les joints de maçonnerie sont là aussi protégés par ce qui semble être un enduit. En avançant vers l'aval l'enduit est plus présent jusqu'à former une protection continue sur toute la surface du perré. La jonction entre ces deux zones est légèrement dégradée.

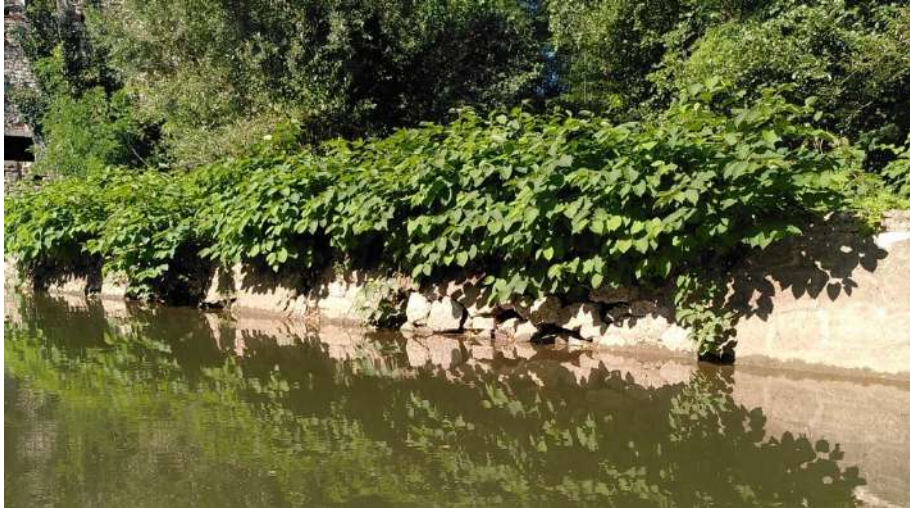
Photo 11 : Vue de la jonction avec le quai vertical au droit du moulin- Arcambal (BIEF).

La zone avec enduit présente des dégradations ponctuelles à l'approche du quai vertical aval au droit du moulin. L'enduit à ce niveau disparaît pour laisser place à un quai maçonné avec un léger pendage dont les maçonneries sont très déstructurées, les joints de maçonnerie ayant disparu. La renouée du japon, très présente à cet endroit semble accentuer les dégradations.

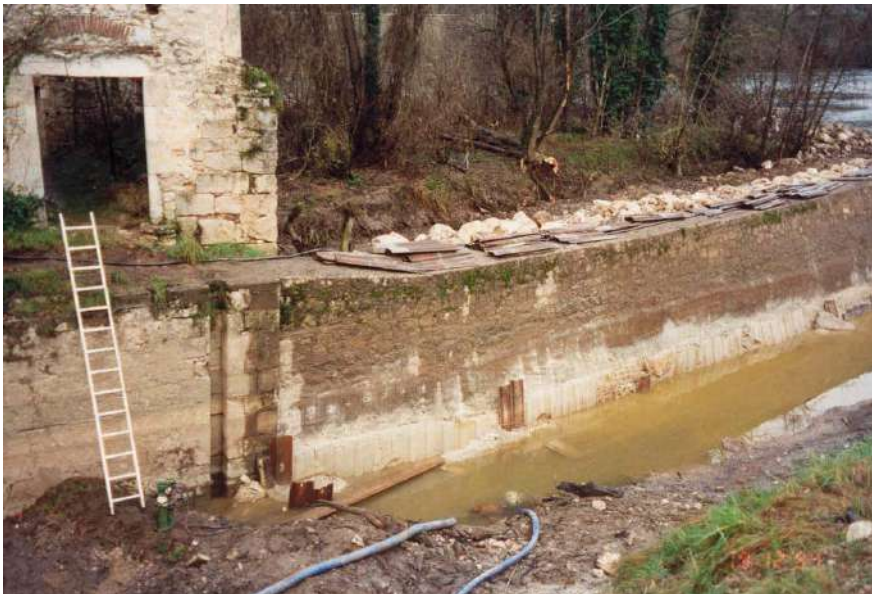
Photo 14 : Renfort du pied de la protection de berge- Arcambal (archive).

Le pied de cette zone a visiblement été renforcé par la réalisation d'une risberme béton dans un coffrage en palpeilles, ces dernières ayant été arrachées ou recépées après bétonnage.

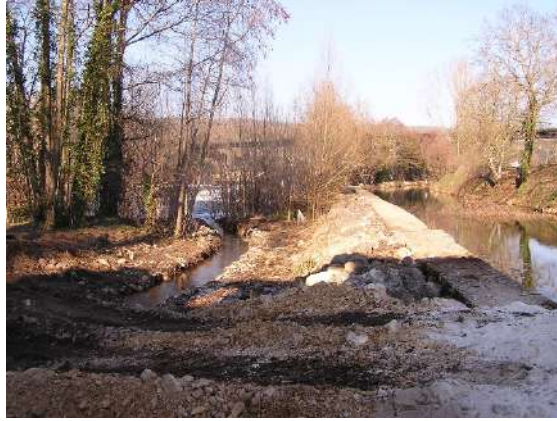
Il est à noter qu'historiquement le bras du moulin est alimenté par un canal qui vient de l'amont.

Photo 15 : Canal d'alimentation du moulin – Arcambal (archive MOA).

Ce canal est aujourd'hui invisible du fait de son comblement quasi-total et de la présence de végétation importante.

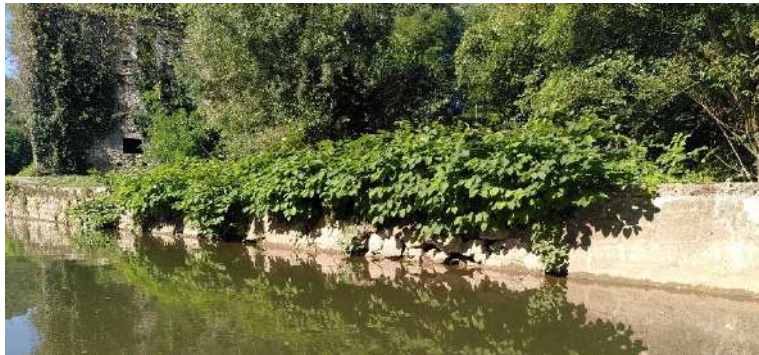
La galette béton présente en pied en amont et en aval de la zone n'est pas observable au droit du moulin.

Photo 16 : Transition entre les deux tronçons - Arcambal (BIEF).

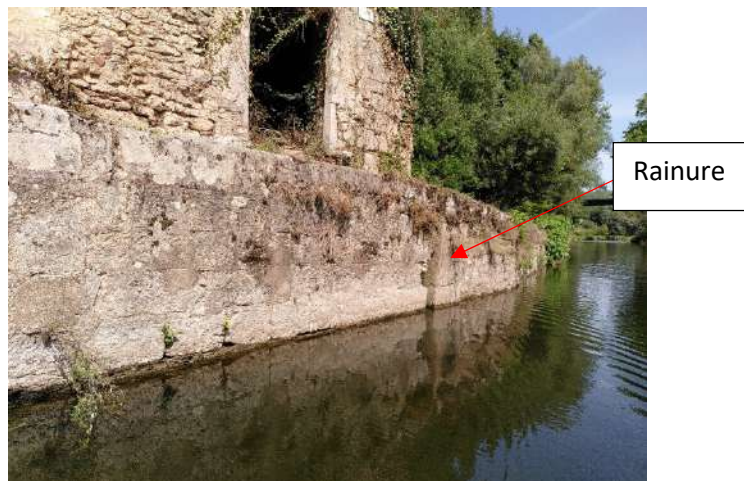
On note une rainure à batardeaux au niveau du moulin, sans que ne soit constatée de rainure en rive opposée.

Photo 17 : Quai vertical au droit du moulin – Arcambal (BIEF).

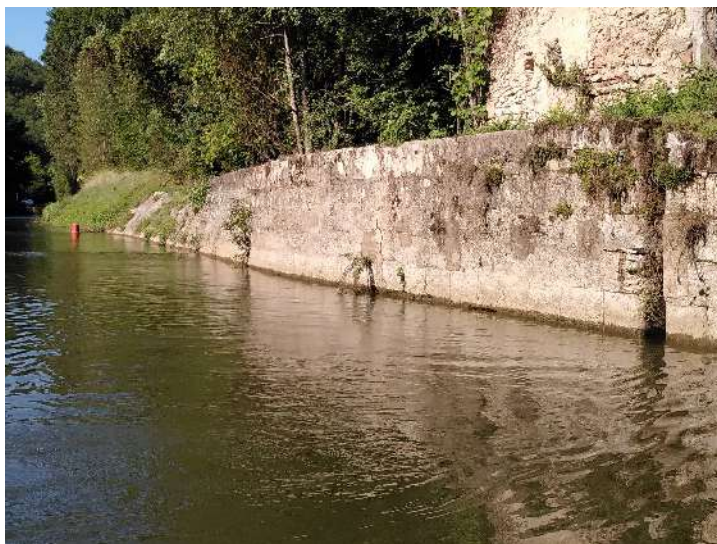
Ce tronçon présente une usure plus importante que les tronçons amont. Il reste néanmoins en bon état excepté la partie aval à sa connexion avec la berge naturelle.

A noter que la présence du bras d'évacuation du moulin fait de ce tronçon une digue.

Photo 18 : Évolution du pendage de la digue tronçon n°4 - Arcambal (BIEF).

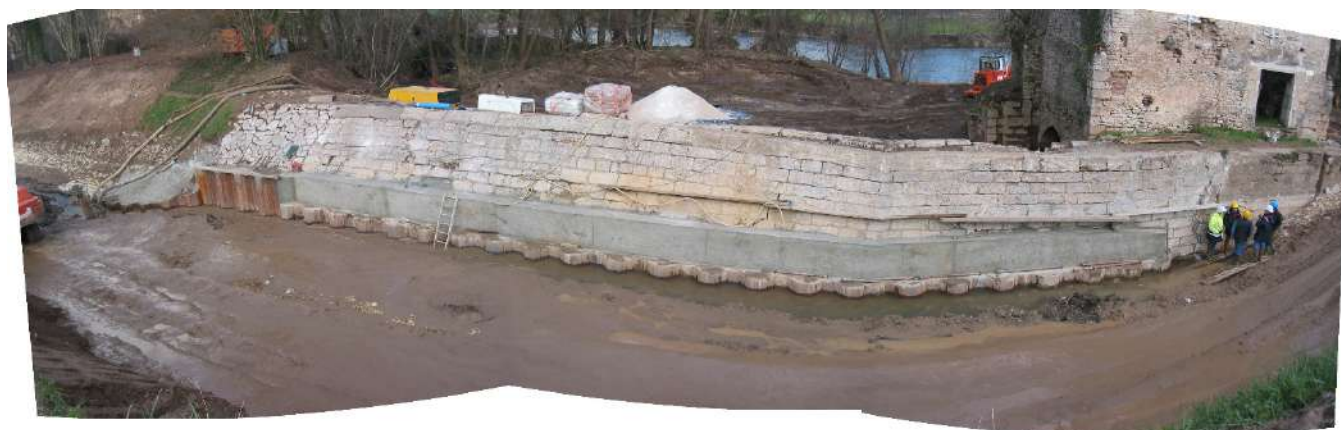
Photo 19 : Renforcement de la digue maçonnée à l'aval du moulin côté canal – Arcambal (Archive MOA).

Ce tronçon 4 a, lui aussi, subi des travaux de réparation en 2004.

Le mur de guideau a été à cette occasion renforcé par la réalisation de cette risberme béton en pied, via un coffrage en palplanches. La partie amont des palplanches n'a pas été recépée et est aujourd'hui toujours visible.

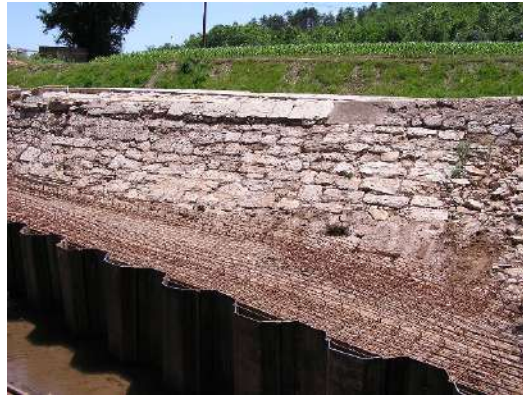
Photo 20 : Risberme de la berge côté Lot – Arcambal (Archive MOA).

A noter que la berge côté Lot a également fait l'objet de travaux avec réalisation d'une risberme béton en pied.

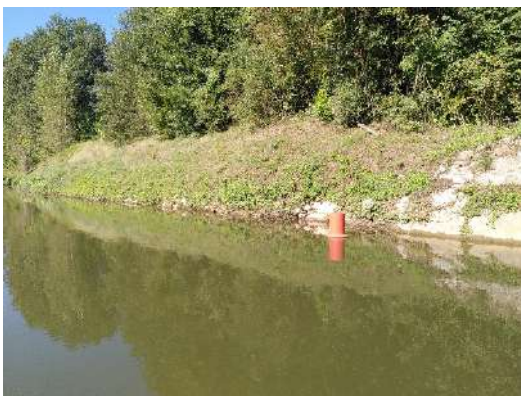
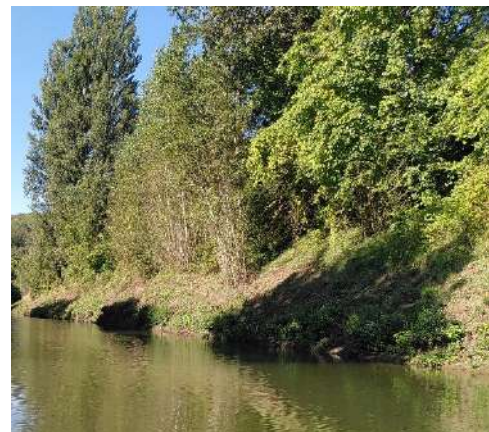
Photos 21 et 22 : Vue de la berge naturelle (BIEF).

On note la présence d'arbres en partie haute de la berge. Celle-ci est végétalisée en partie intermédiaire et basse avec présence d'une végétation rase.

On observe ponctuellement la présence de vestiges du perré maçonné. La berge selon les zones présente des signes d'érosion plus ou moins importants.

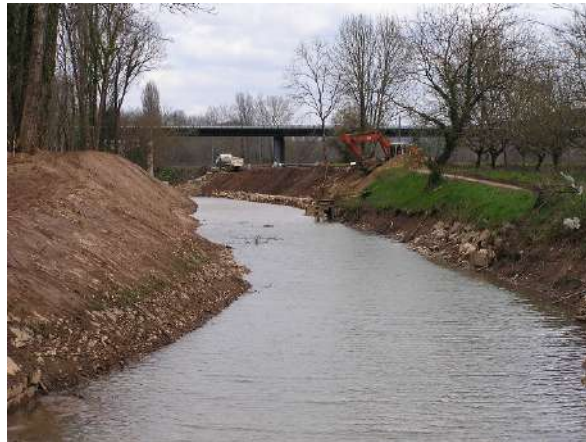
Photo 23 : Vue d'archive des travaux de retalutage des berges 2004 – Arcambal (Archive MOA).

Durant les travaux de 2004 cette zone a été retalutée sur toute sa longueur. Ces photos confirment la présence historique d'un perré maçonné en partie basse du talus dont ne subsistent que des vestiges épars. On note que la berge rive gauche a également été renforcée par mise en œuvre d'enrochements en partie basse et retalutage.

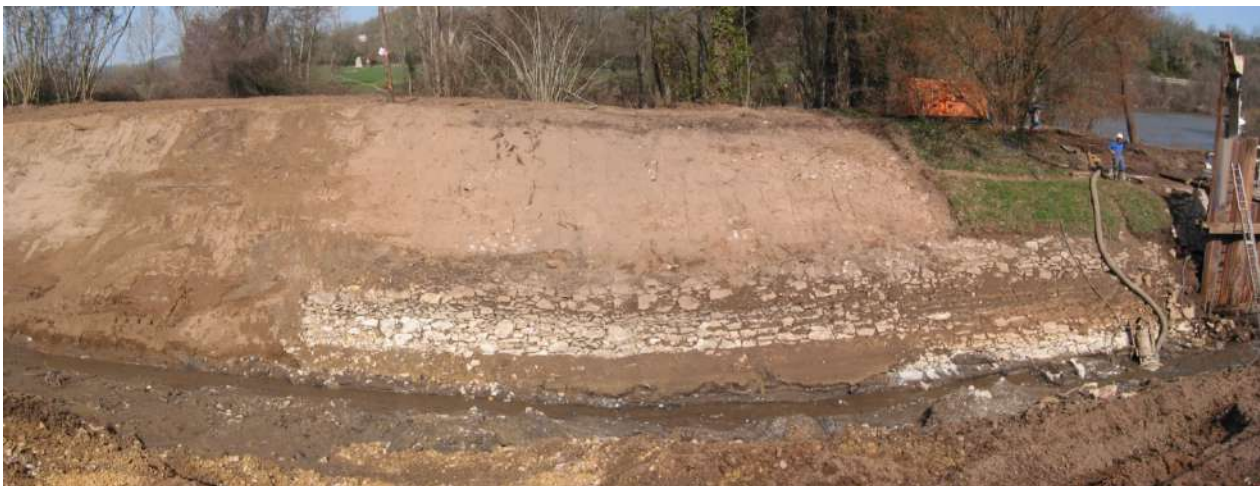
Photo 24 : Vue d'archive des travaux de retalutage des berges 2004 – Arcambal (Archive MOA).

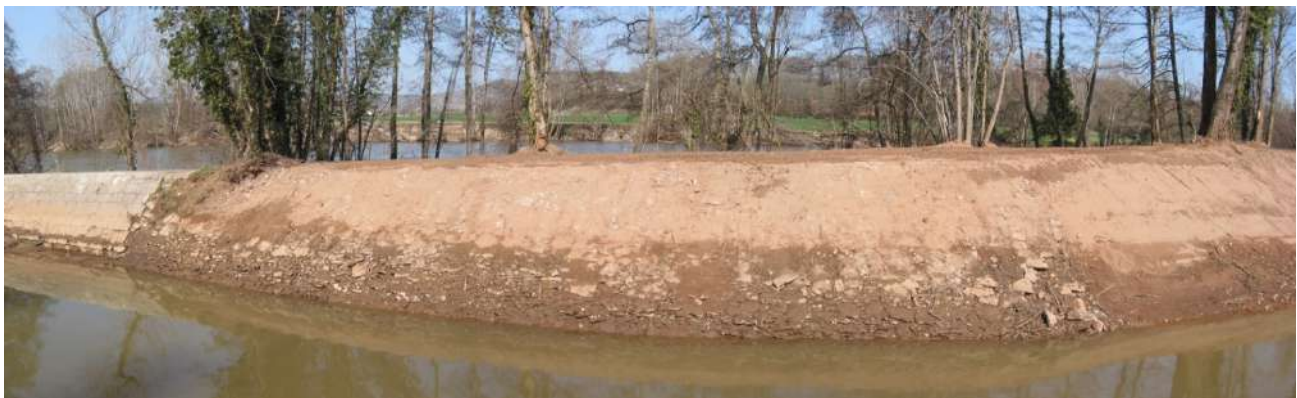
Photo 25 : Vue d'archive des travaux de retalutage des berges 2004 – Arcambal (Archive MOA).

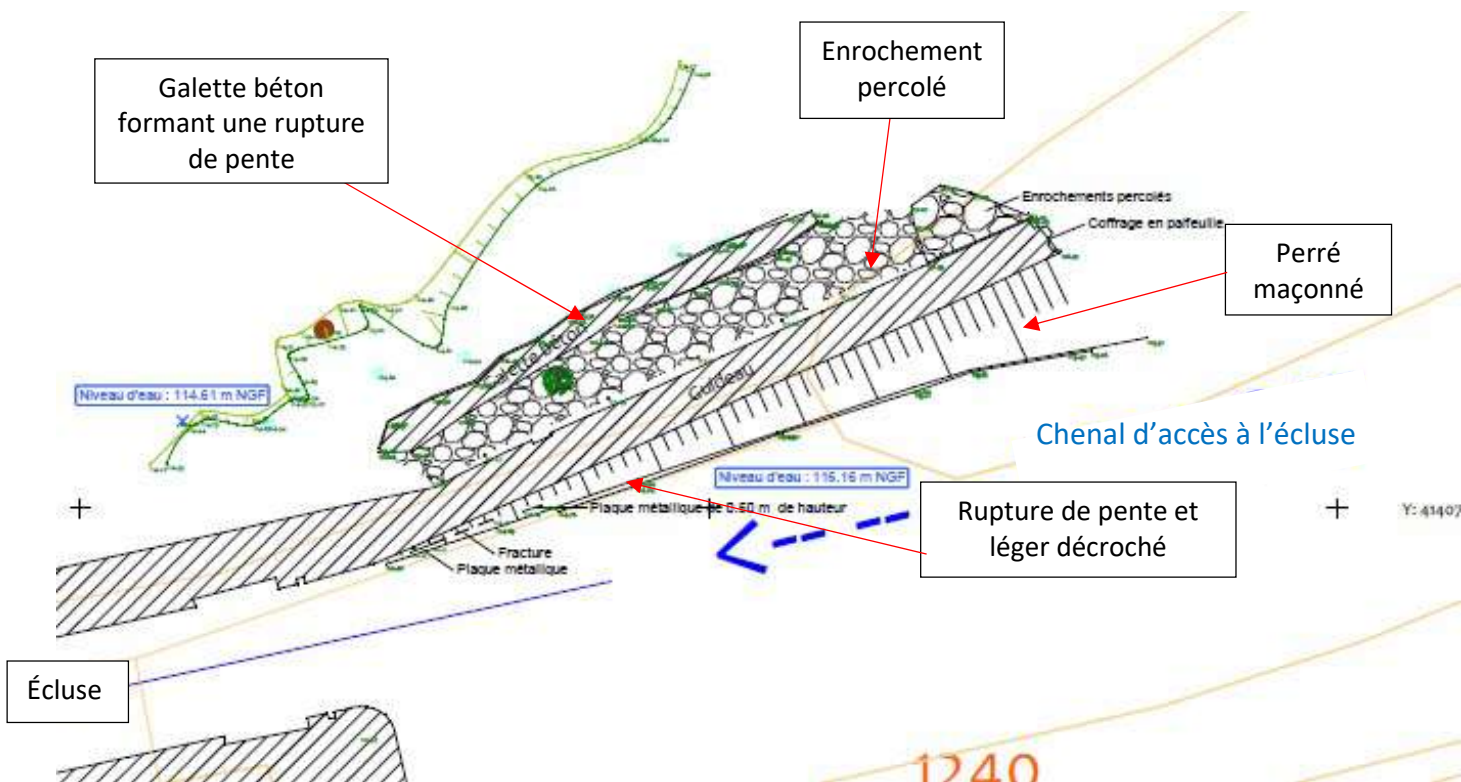
Figure 10 : Vue en plan du mur maçonné à l'amont de l'écluse - Arcambal (BIEF).

Le jour de la visite, le niveau d'eau amont se trouvait à la cote 116.16 m NGF tandis que le niveau d'eau aval se trouvait à la cote 114.61 m NGF, soit une charge hydraulique d'un mètre cinquante-cinq.

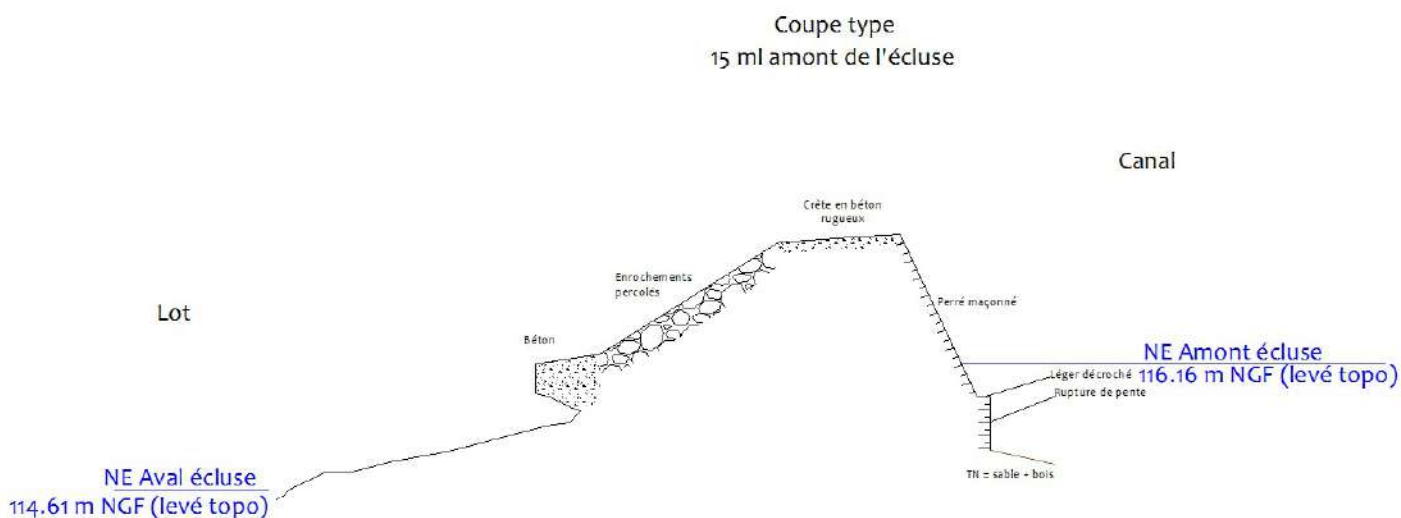
La berge en vis-à-vis, côté Lot, la pente est plus douce vers la rivière. La protection de berge est composée d'un enrochement percolé. On note une galette béton irrégulière formant une marche en pied de l'enrochement percolé.

Figure 11 : Géométrie et nature de la coupe type - Arcambal (BIEF).

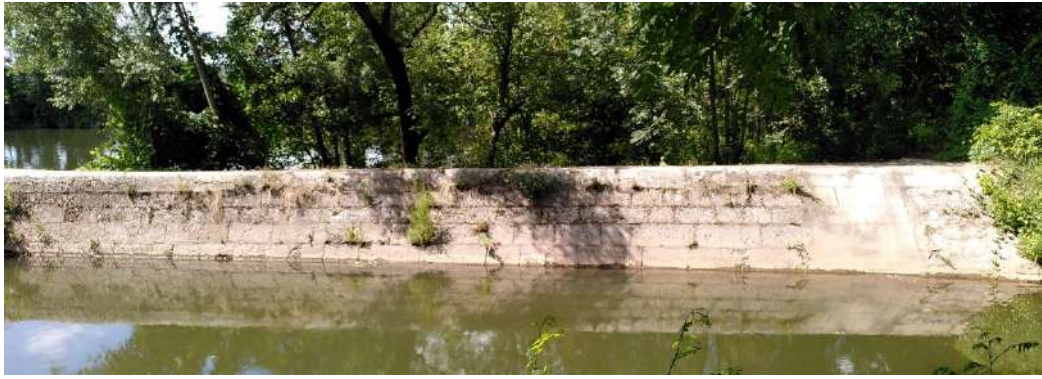
Photo 26 : Façade côté canal de la digue maçonnée en amont de l'écluse – Arcambal (BIEF).

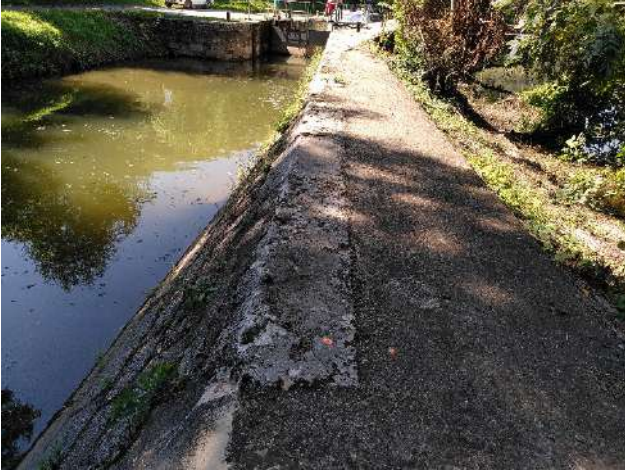
Photo 27 : Crête de la digue maçonnée en amont de l'écluse – Arcambal (BIEF).

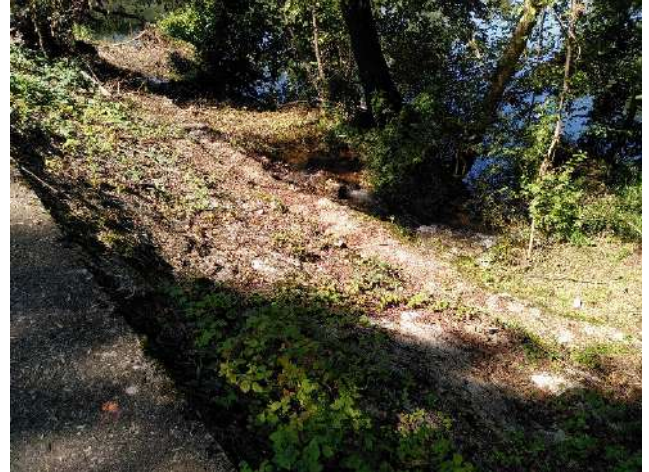
Photo 28 : Façade en enrochements percolés côté Lot – Arcambal (BIEF).

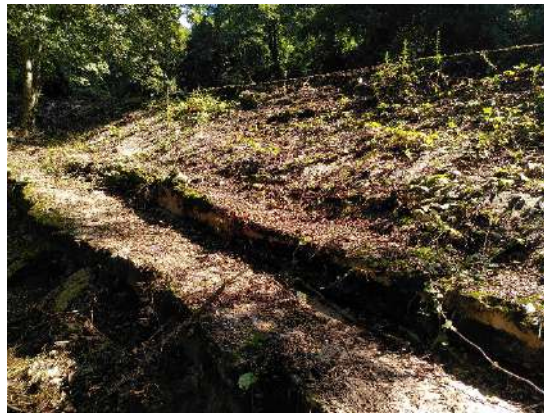
Photo 29 : Enrochement percolés côté Lot avec galette béton – Arcambal (BIEF).

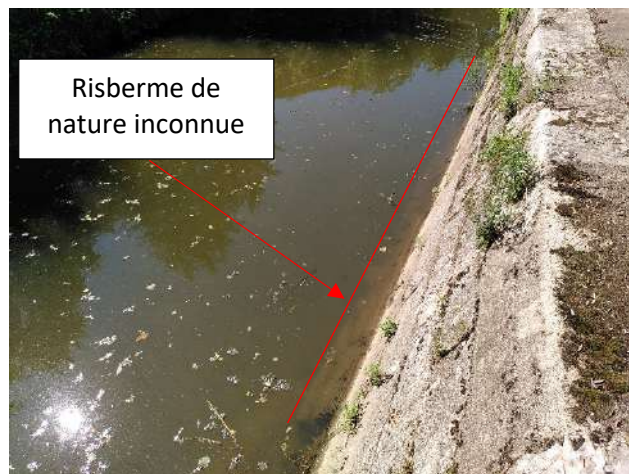
Photo 30 : Ribserme en pied de perré côté canal – Arcambal (BIEF).

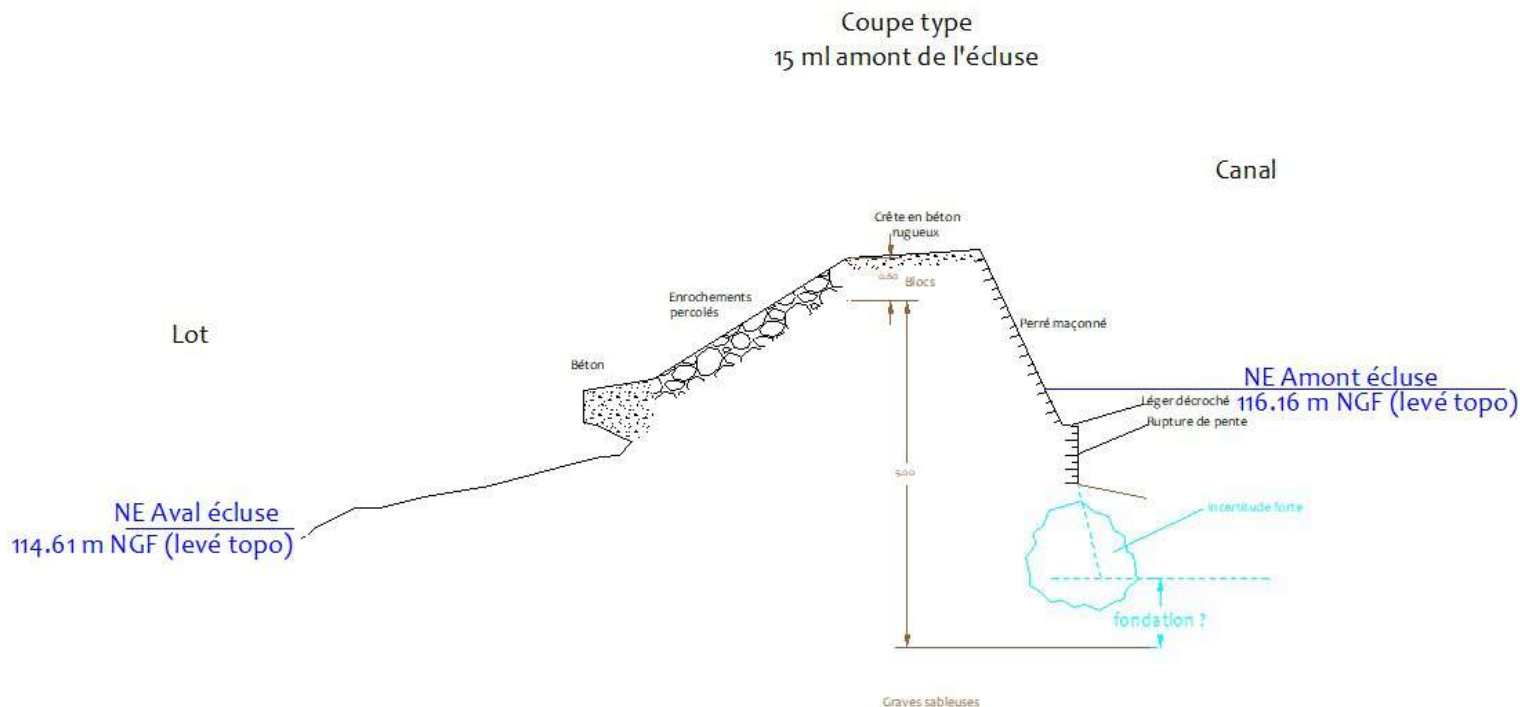
Figure 12 : Illustration des incertitudes au niveau des fondations – Arcambal (BIEF).

Les fondations de l'ouvrage maçonné à l'amont direct de l'écluse sont mal connues.  
La couche plus dure de grave est située à moins de 1,50 m sous la cote du radier de l'écluse.

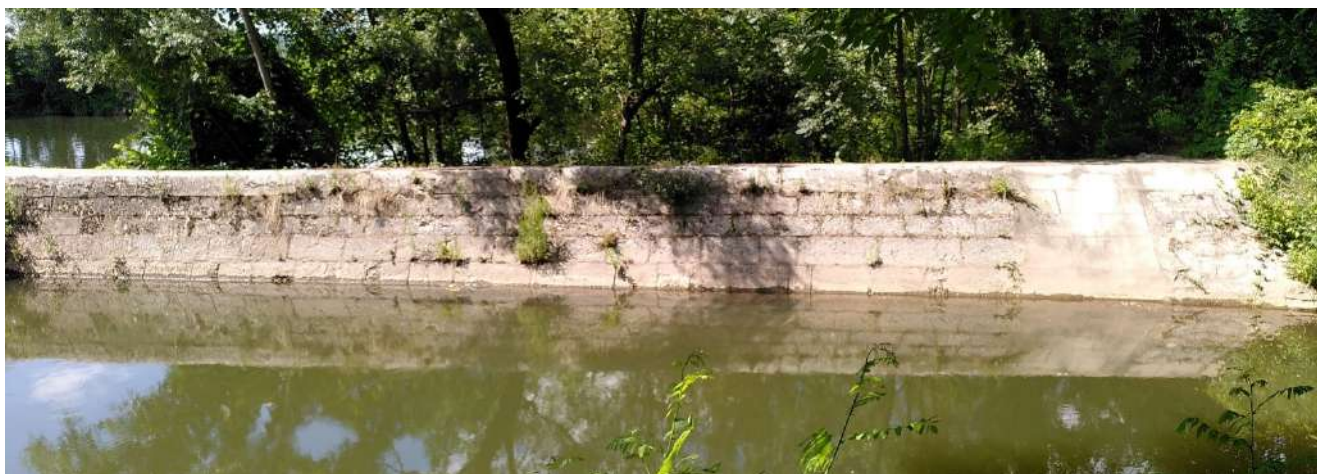
Photo 31 : Etat général du guideau maçonné à l'amont direct de l'écluse – Arcambal (BIEF).

On observe côté canal pour la partie hors d'eau une relative usure des pierres et des joints de maçonnerie. Certains joints sont légèrement dégradés. On observe de manière générale la présence de végétation dans les joints sans que celle-ci ne soit généralisée.

La limite entre la berge naturelle et l'ouvrage maçonné semble s'être bien comportée depuis sa récente réparation.

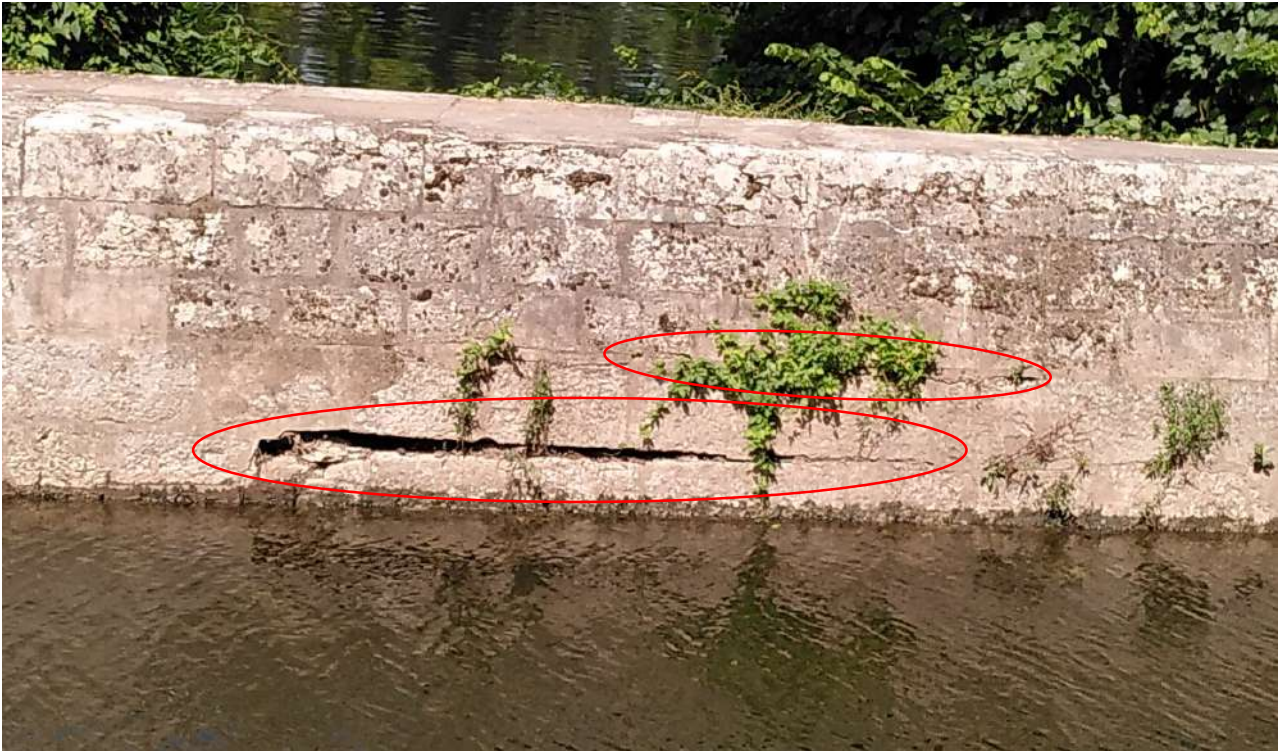
**Photo 32 : Fracture à l'amont direct de l'écluse - Arcambal (BIEF).**

On note la présence d'une fracture horizontale mesurant un mètre cinquante à deux mètres la jonction entre le guideau et le bajoyer de l'écluse.

Cette fracture fait une dizaine de centimètres de hauteur. Et sa profondeur est inconnue.

Une fissure est constatée également au-dessus du rang de pierre supérieur avec une ouverture de 2 cm et une profondeur max de 25 cm.

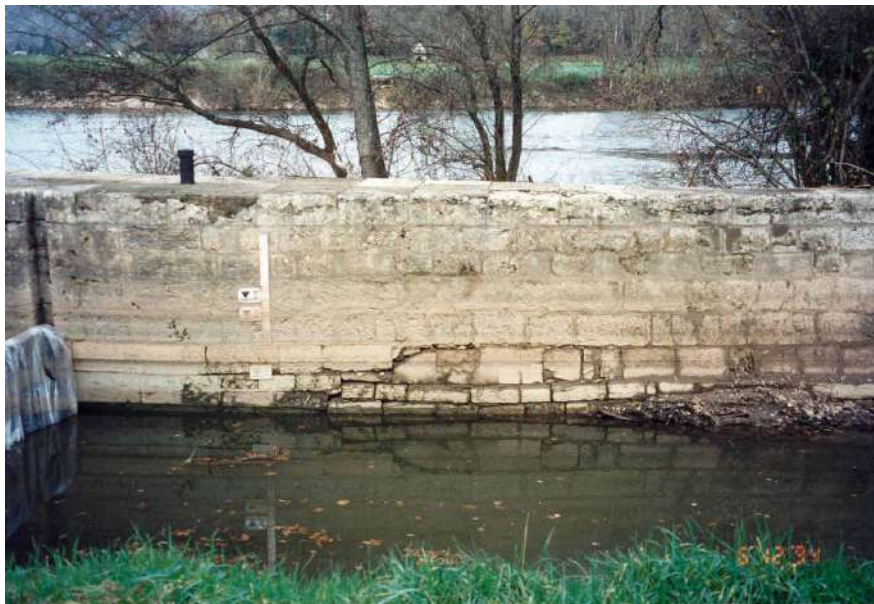
**Photo 33 : Fracture à l'amont direct de l'écluse photo 2003- Arcambal (Archive MOA).**

On note qu'un désordre similaire est observable à ce niveau dès 2003 sur les photos d'archives. A notre connaissance, aucuns travaux n'ont été engagés à ce niveau depuis.

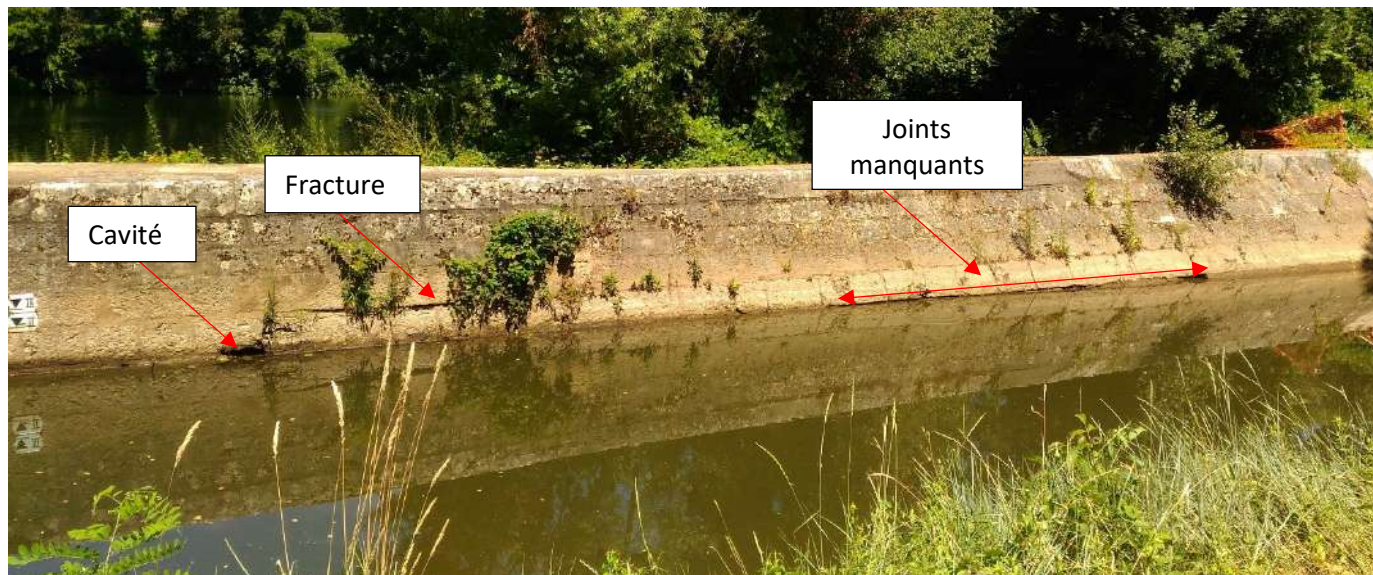
Photo 34 : Fracture à l'amont direct de l'écluse et joints manquants à la laisse de l'eau photo 2019– Arcambal (Archive MOA).

En 2019, on observe, pour un niveau d'eau plus bas que durant nos visites, des joints manquants quelques dizaines de centimètres sous la laisse de l'eau. On note que la fracture est accompagnée d'un joint très dégradé formant une cavité environ 20 cm sous cette dernière.

L'ensemble de ces désordres sont constatés également durant l'inspection subaquatique de 2019.

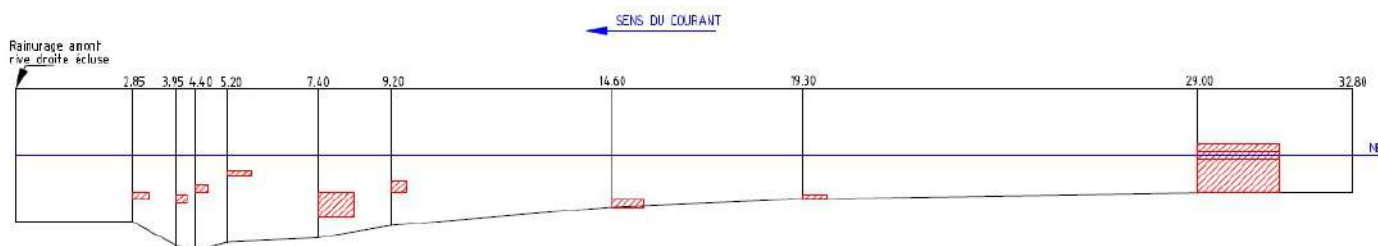
Figure 13 : Elévation de la façade amont – visite subaquatique – Arcambal (Rapport TRAQ).

A cette occasion, 9 désordres remettant en question l'étanchéité du guideau ont été relevés. Leurs caractéristiques sont résumées ci-après. L'aspiration a été évaluée grâce à un marqueur type fluorescéine.

N° désordre	Hauteur max	Largeur max	Profondeur max	aspiration
1	15 cm	40 cm	150 cm	importante
2	25 cm	20 cm	+ de 200 cm	importante
3	20 cm	30 cm	(trop de débit)	importante
4	15 cm	60 cm	+ de 200 cm	importante
5	60 cm	90 cm	150 cm	importante
6	30 cm	40 cm	20 cm	importante
7	20 cm	80 cm	50 cm	faible
8	10 cm	60 cm	30 cm	faible
9	120 cm	200 cm	traversant	importante

La position des désordres est illustrée sur le schéma ci-après :

A noter que dans le cadre de son rapport, l'entreprise TRAQ exclue une réparation subaquatique pour le désordre n°9 compte tenu de ses dimensions et préconise une mise à sec bien que cette solution soit plus lourde.

La résistance de la digue est remise en question dans les conclusions du rapport au vu de l'amplitude des désordres.

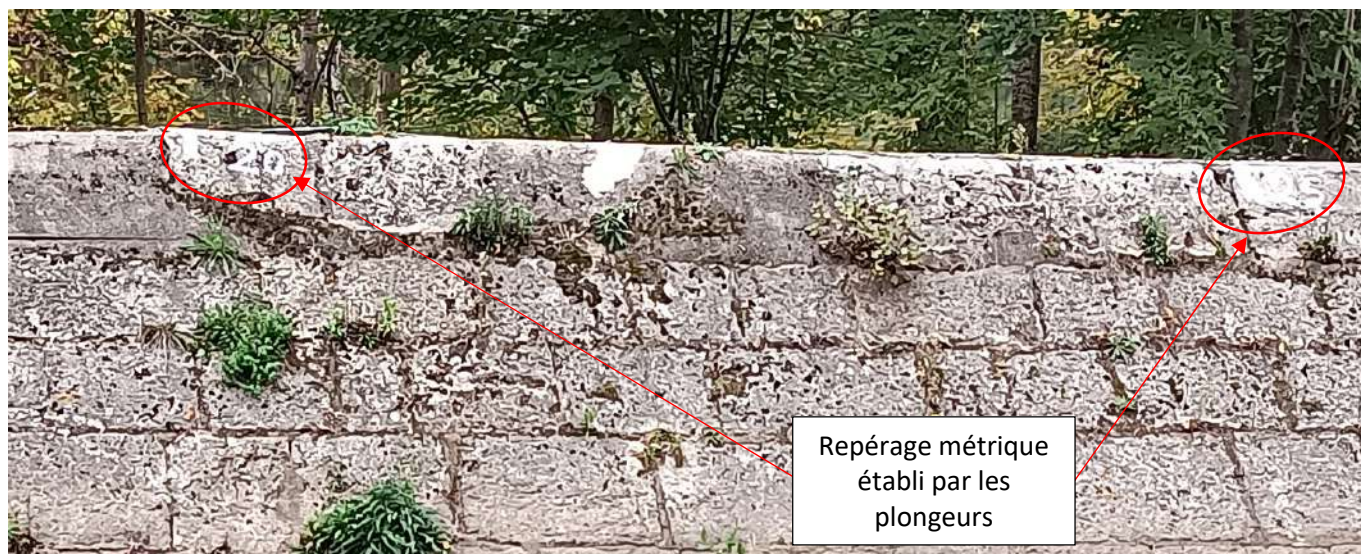
Photo 35 : Illustration du repérage métrique établi par les plongeurs- Arcambal (Archive MOA).

Des coupes ont été réalisées tous les 5m, ces dernières couvrant les deux faces de l'ouvrage. Si cela n'était pas demandé, cela semblait pertinent du fait des désordres constatés.

En plus des vidéos réalisées sur les coupes et des prises de vues liées aux désordres, une vidéo globale de l'ouvrage en subaquatique (ici de l'aval vers l'amont) est jointe au dossier, afin de mieux appréhender les minutes. »

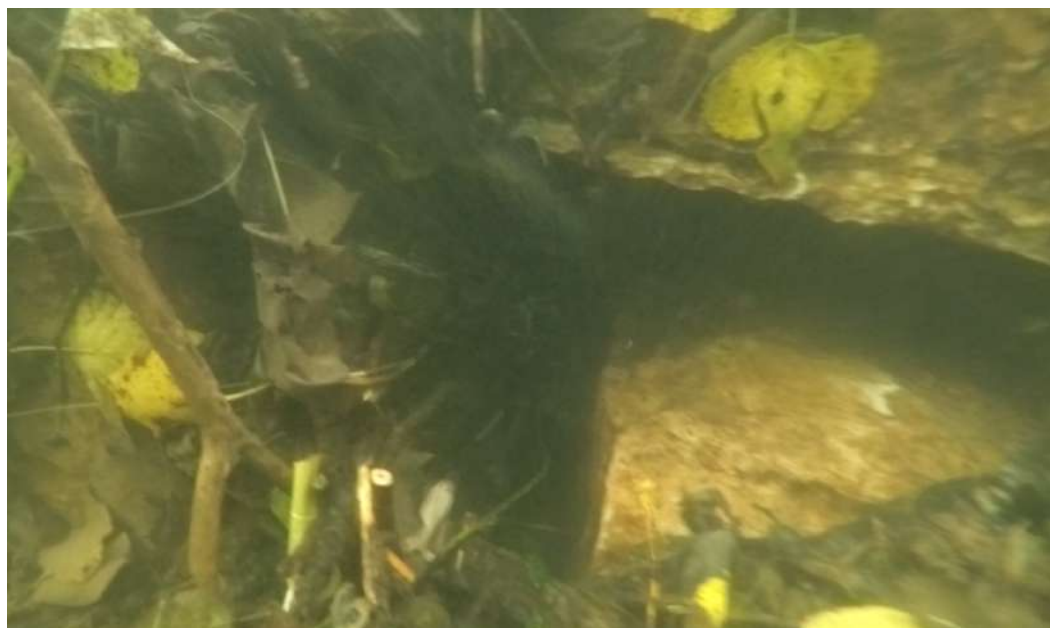
Photo 36 : Extrait de la vidéo générale des plongeurs illustrant une aspiration forte au niveau du PM 4.70 sous une plaque métallique (TRAQ).

Les 4 premiers mètres linéaires sont sains.
