## TRAVAUX DE RESTAURATION DE L'ECLUSE D'ARCAMBAL (46) SUR LA RIVIERE LOT

**Dossier de Déclaration au titre des articles L.214-2 et L.214-3 du  
Code de l'Environnement**

Juillet 2022

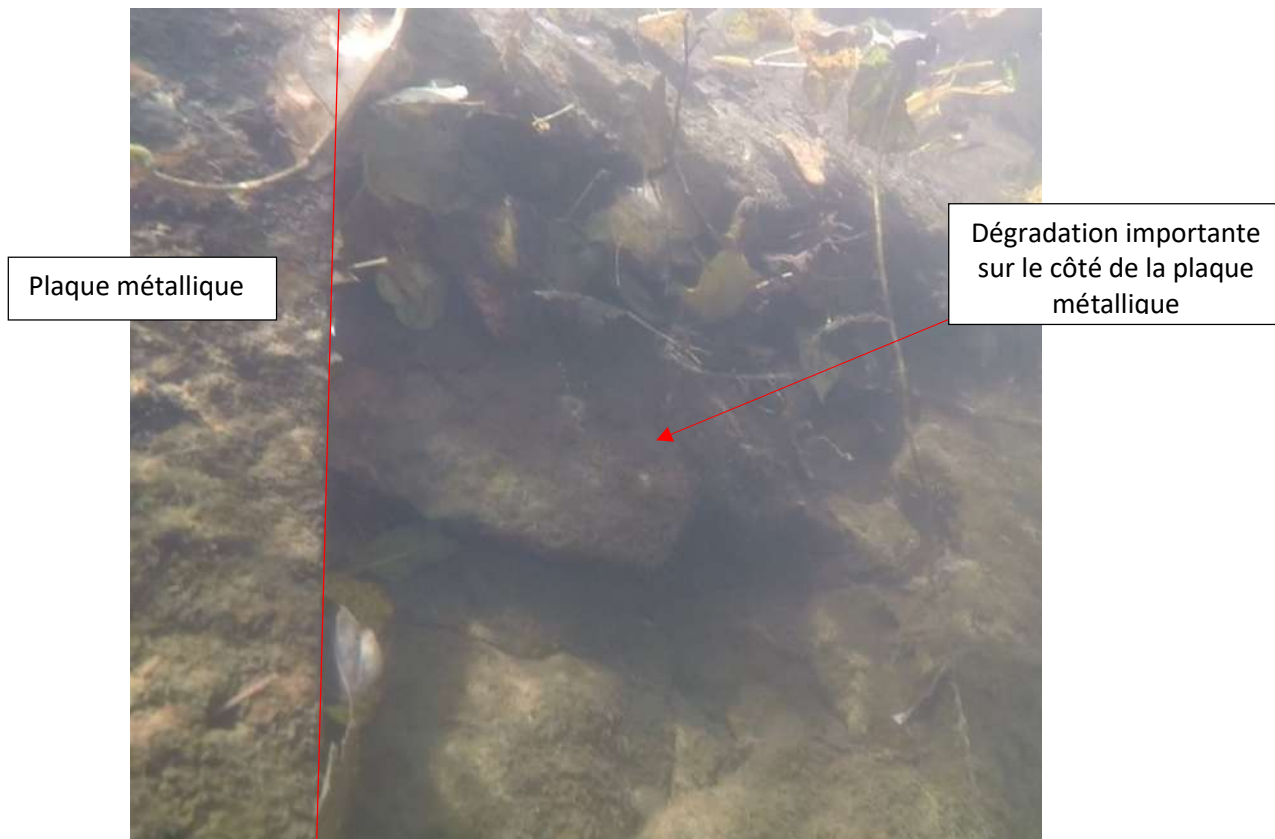
Photo 37 : Extrait de la vidéo générale des plongeurs illustrant les dégradations autour des plaques métalliques (TRAQ).

A partir du PM 4 il est noté la présence de nombreuses plaques acier de 4 mm d'épaisseur. Ces plaques ont été spittées à la maçonnerie à la demande du CD 46 en 2019. Aujourd'hui les dégradations se sont déportées autour des plaques, et une aspiration (importante par endroits) se fait par les côtés des plaques. Sur l'ensemble du linéaire, il est observé un dégarnissage des joints très importants ainsi que plusieurs pierres manquantes.

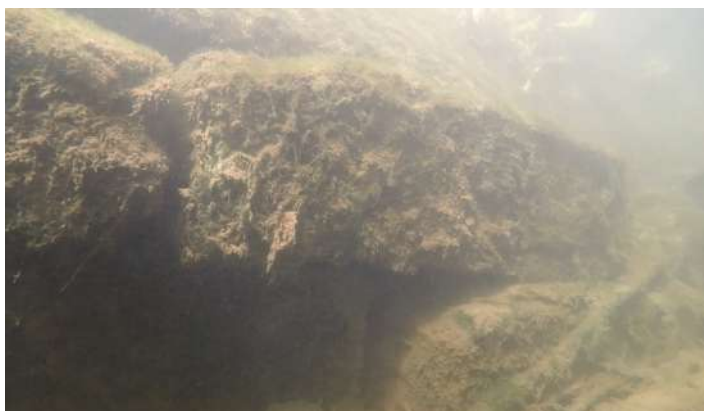
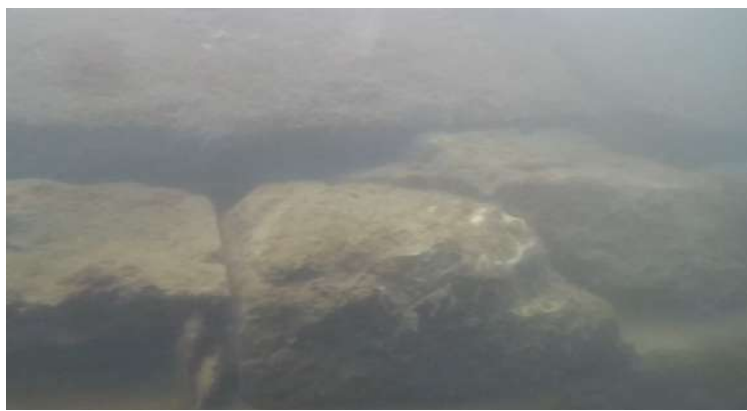
Photos 38 et 39 : Illustrations de la désorganisation du redan (TRAQ).

Le redan maçonné présent à partir du PM 10 environ est très désorganisé. Les vidéos des plongeurs font état d'une absence totale de cohésion des pierres de la partie sous eau entre les PM 10 et 33.9.

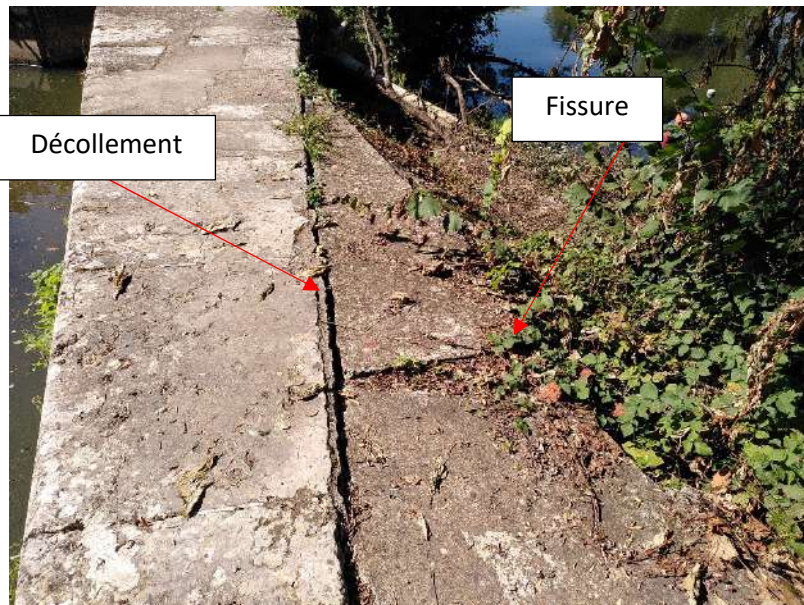
Photo 40 : Fractures du bloc maçonné arrière du guideau – Arcambal (BIEF).

La crête de l'ouvrage présente les mêmes désordres qu'observé dès 2007, à savoir un décollement de la partie arrière du guideau par rapport au perré maçonné et à la continuité du bajoyer de l'écluse. Le bloc arrière du guideau semble se morceler en plusieurs endroits avec apparition de fissures.

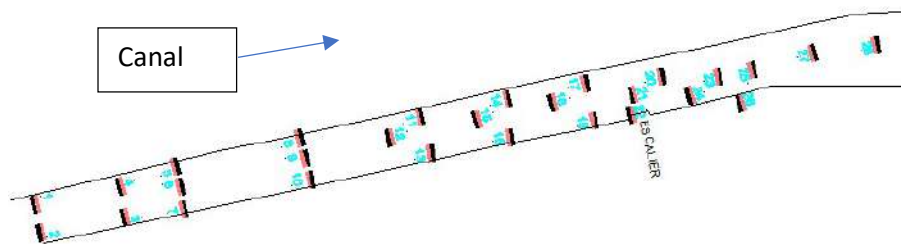
Figure 14 : Implantation de l'auscultation du département sur la crête du guideau – Arcambal (document MOA).

Ces désordres ont été instrumentés par le département pour évaluer le mouvement des blocs monolithiques créés et la cinétique de ces mouvements. Pour ce faire des clous de géomètre ont été implantés et des relevés réguliers sont réalisés par le département.

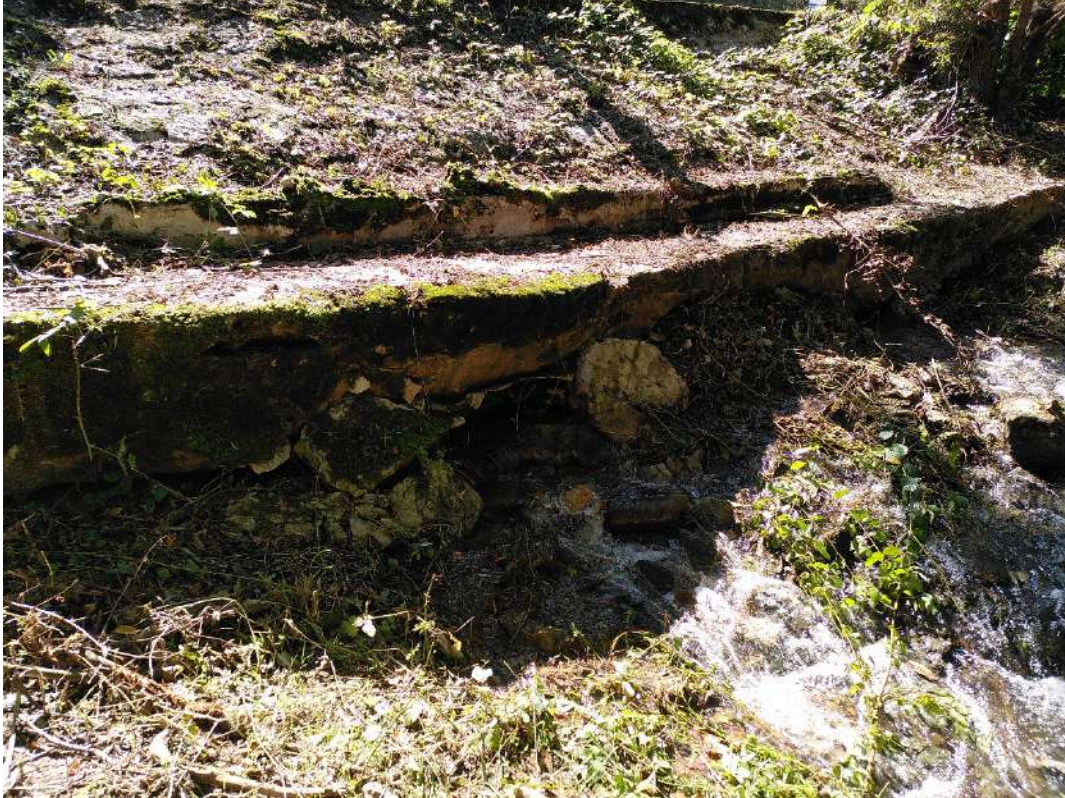
Photo 42 : Galette béton à l'arrière du guideau maçonné – Arcambal (BIEF).

La façade côté Lot présente une rupture de pente tel que signalé dans la description des ouvrages.  
La galette a semble-t-il été mise à nu par l'érosion externe à cet endroit.

Le béton de la galette est grossier, fracturé par endroits et on note des signes d'érosion importants à son pied.

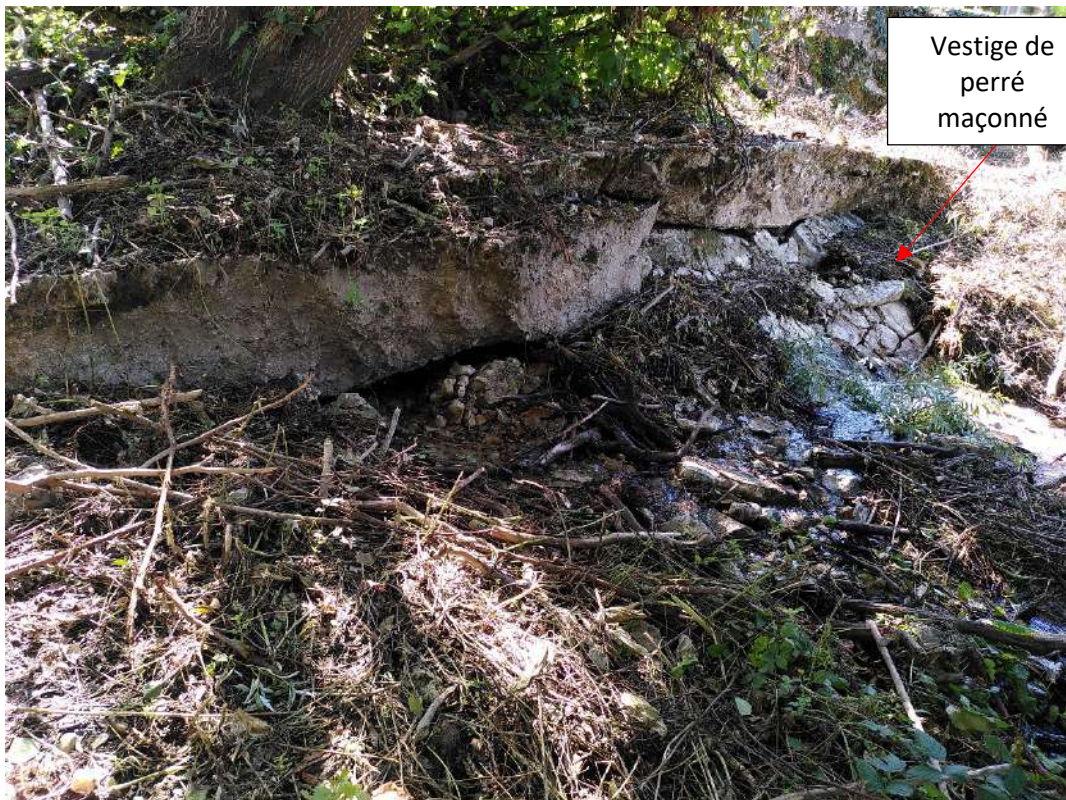
Vestige de  
perré  
maçonneré

**Photo 43 : Galette béton à l'arrière du guideau maçonné – Arcambal (BIEF).**

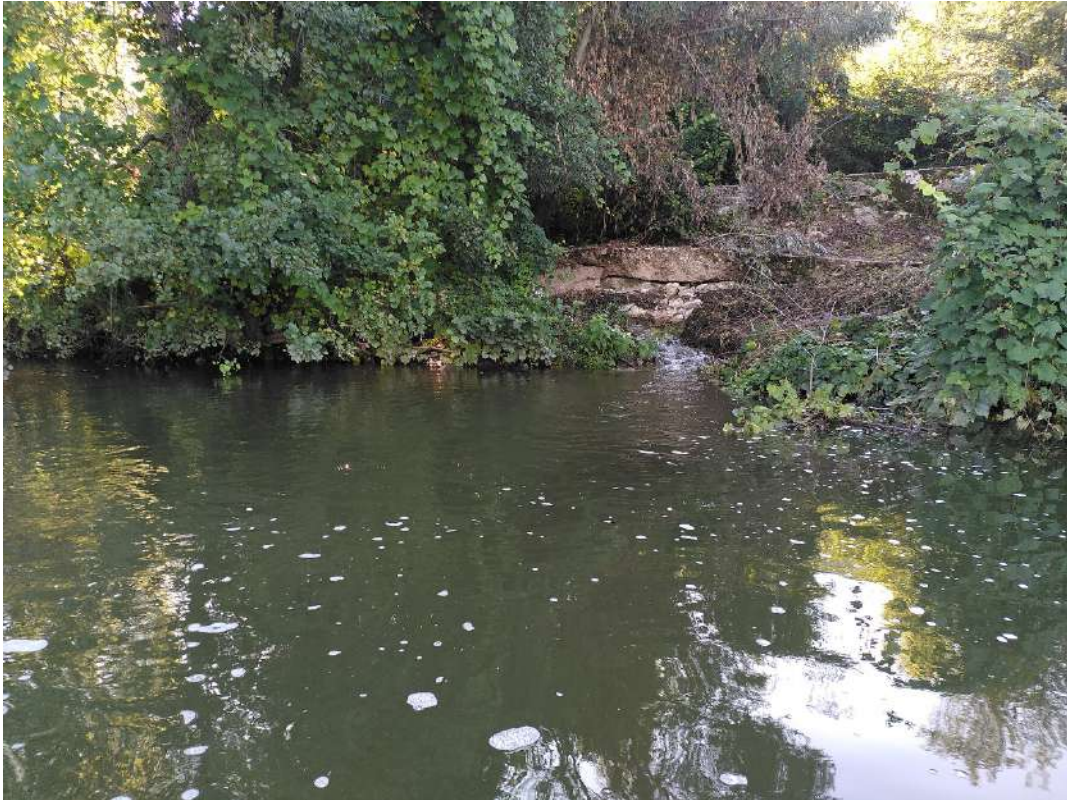
**Photo 44 : Vue de la berge naturelle depuis l'eau – Arcambal (BIEF).**

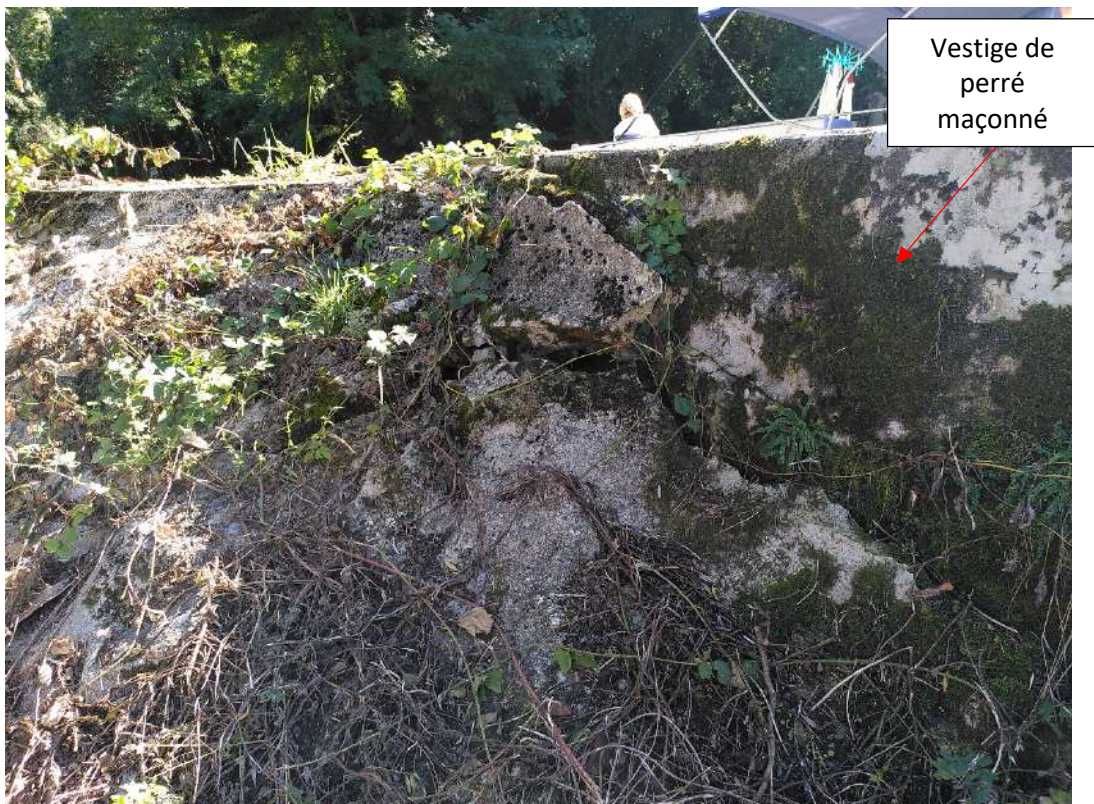
**Photo 45 : Déconnexion du bloc arrière – Arcambal (BIEF).**

La déconnexion entre le bloc arrière en moellons grossiers percolés et la maçonnerie de la tête d'écluse est visible depuis l'aval. Le béton est fracturé en plusieurs endroits.

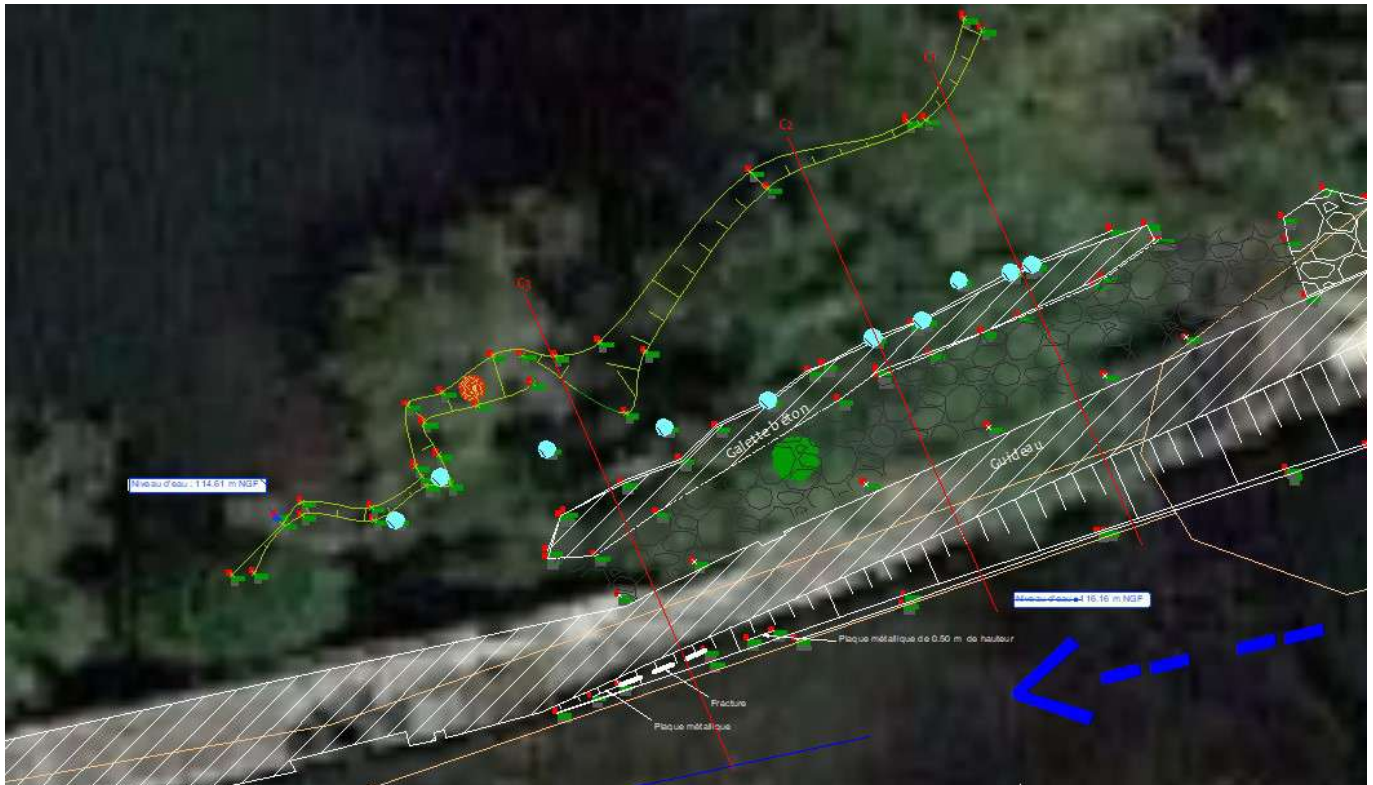
Figure 15 : Localisation des venues d'eau – Arcambal (BIEF).

ont été relevées au nombre de 10. La position des venues d'eau relevées est illustrée par les ronds bleus dans le plan ci-après.

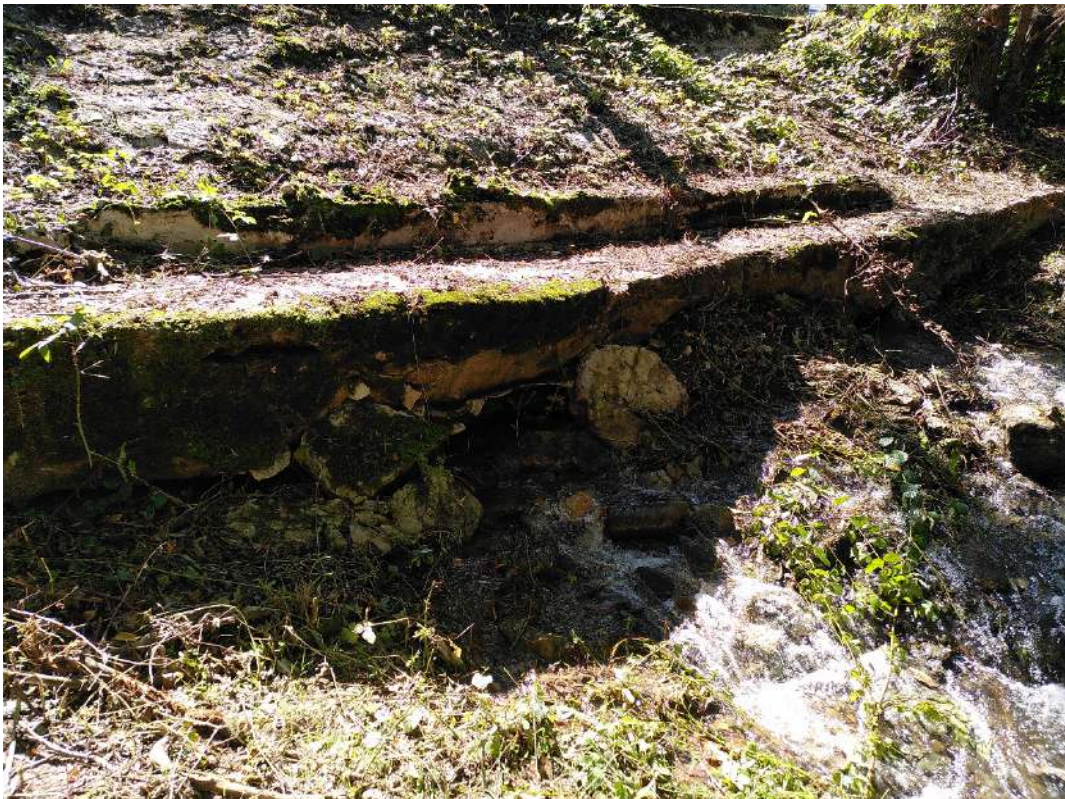
Les sorties se trouvent à l'altitude 115.10 m NGF pour celles situées en pied de galette et autour des 114.50 à 114.90 pour celles se trouvant plus en contrebas en pied de berge.

Le niveau d'eau amont se trouvant le jour de la mesure à la cote 116.16 m NGF, on mesure une différence de charge entre le NE amont et les sorties d'eau d'environ 1.06 m à 1.66 m.

**Photo 46 : Venues d'eau à l'arrière du perré maçonné – Arcambal (BIEF).**

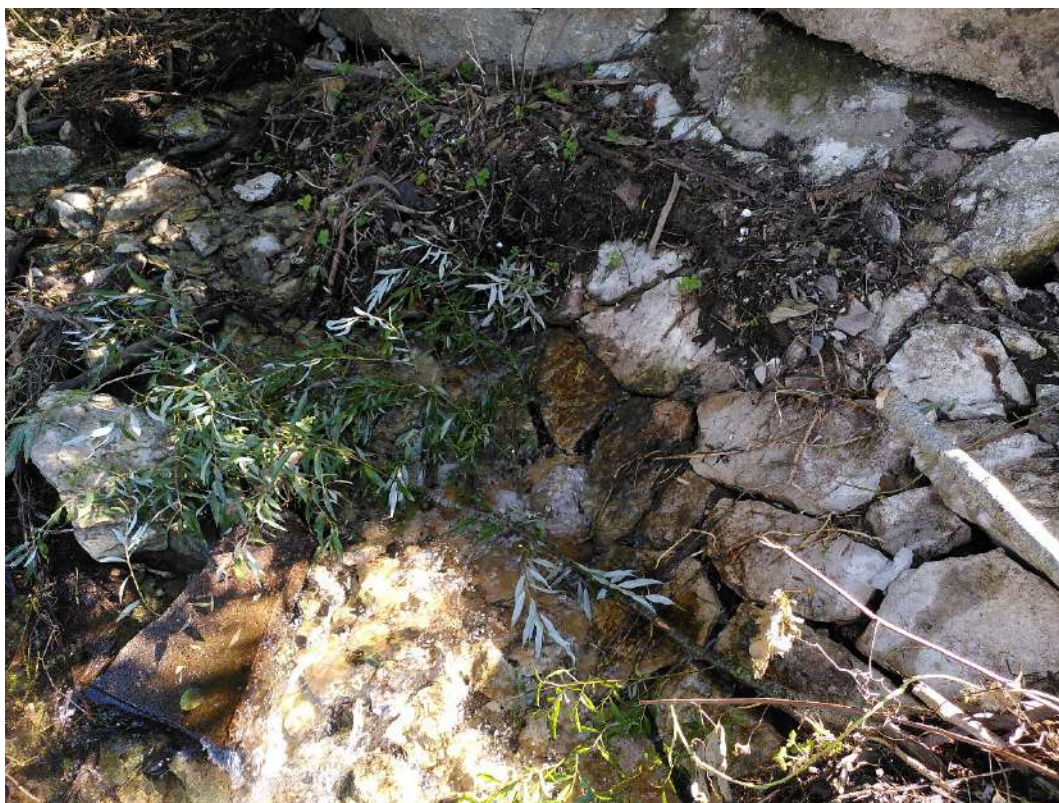
**Photo 47 : Venues d'eau à l'arrière du perré maçonné – Arcambal (BIEF).**

On observe enfin que la berge est soumise à une forte érosion et la présence de nombreux embâcles de taille importantes en contrebas du bloc arrière.

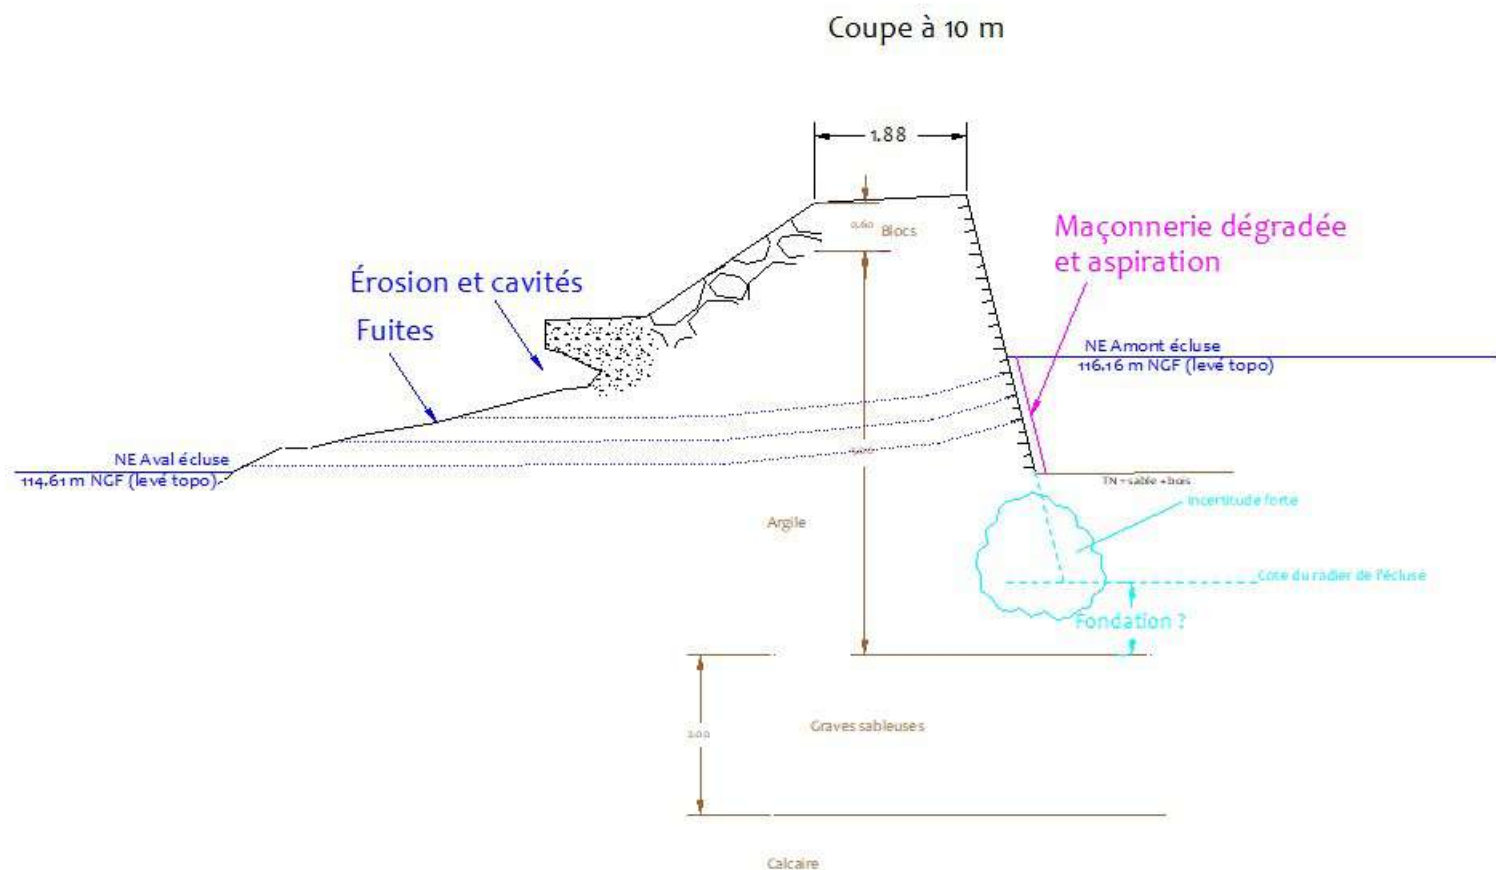
Figure 16 : Coupe type récapitulative du diagnostic – Arcambal (BIEF).

Les maçonneries sous eau en pied de perré sont très dégradées. On observe une désorganisation importante de ces dernières, des joints manquants ou disparus, des cavités et des pierres manquantes.

Certains de ces désordres sont historiques, datent des travaux de remise en navigation ou ont été causés ou aggravés par le batillage depuis la remise en navigation.

Ces désordres du parement amont sont autant d'entrées d'eau qui circule de manière généralisée dans l'ouvrage. Durant notre visite de site (à l'étiage, donc avec une charge hydraulique importante) nous avons dénombré une dizaine de sorties d'eau dans la partie basse du talus en enrochements percolés côté Lot témoignant de cette libre circulation dans l'ouvrage.

Nous notons enfin que la végétalisation importante du talus côté Lot a contribué à aggraver les circulations d'eau et la dégradation de l'ouvrage par le développement des réseaux racinaires.

Ce bétonnage permettra de limiter l'évolution dans le temps de la dégradation des fondations, et de s'assurer du rétablissement de l'étanchéité de la transition fondation/partie basse du perré.

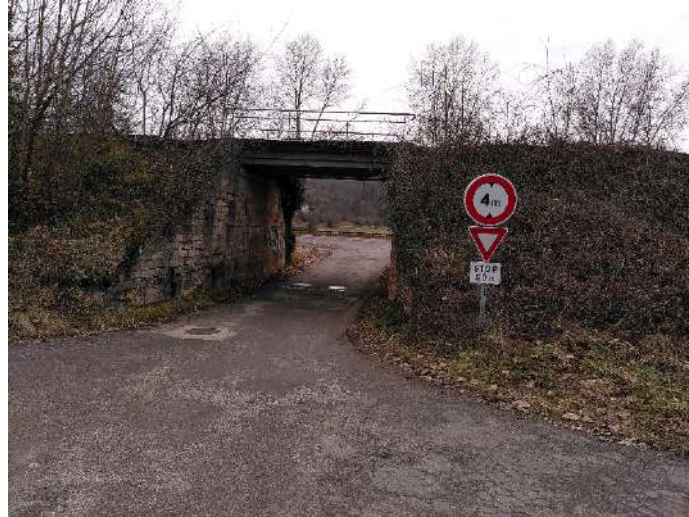
Nous notons également qu'un pont SNCF à faible gabarit est situé sur le chemin d'accès.

Photo 49 : Pont SNCF – Arcambal (BIEF).

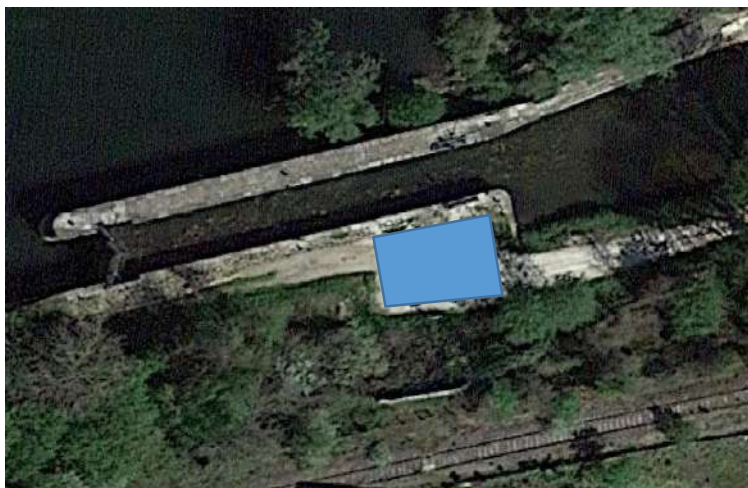
Le terreplein de l'écluse pourra être utilisé pour l'installation de chantier. Une zone d'environ 100 m<sup>2</sup> est disponible à ce niveau, tel qu'illustré ci-après.

Figure 20 : Illustration de la zone disponible pour les installations de chantier (BIEF)

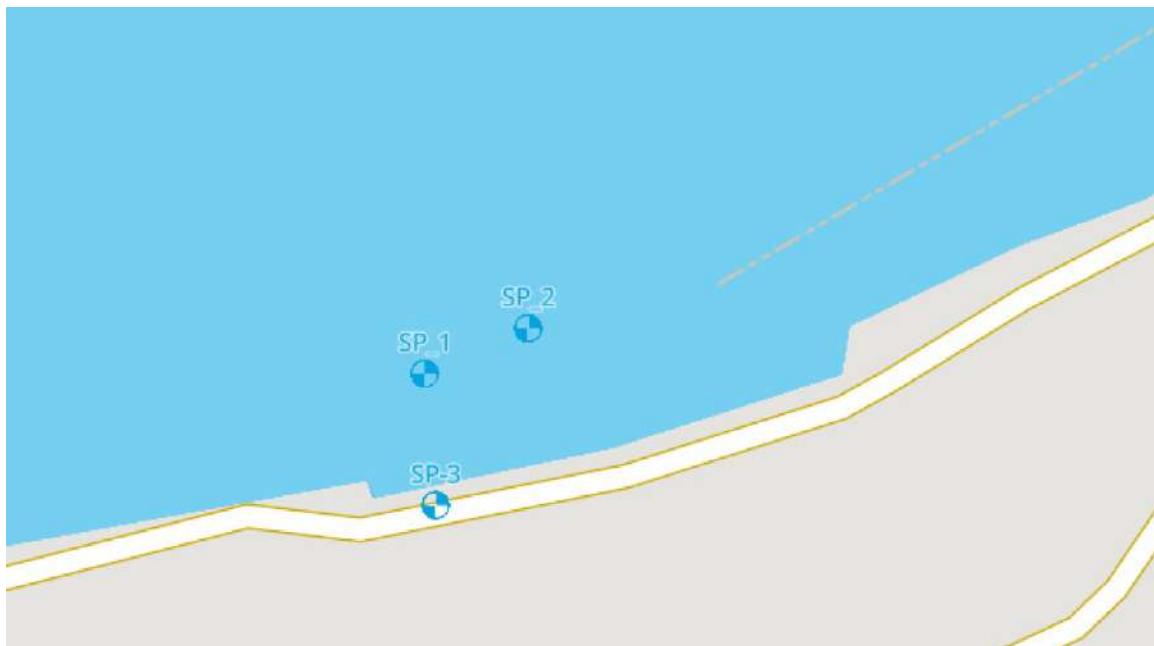
Au niveau de l'ouvrage d'Arcambal, 3 sondages pressiométriques ont été réalisés.

Ils sont nommés SP1, SP2 et SP3 et ont été implantés comme suit :

Figure 22 : Implantation des 3 sondages pressiométriques sur le site d'Arcambal (FONDASOL).

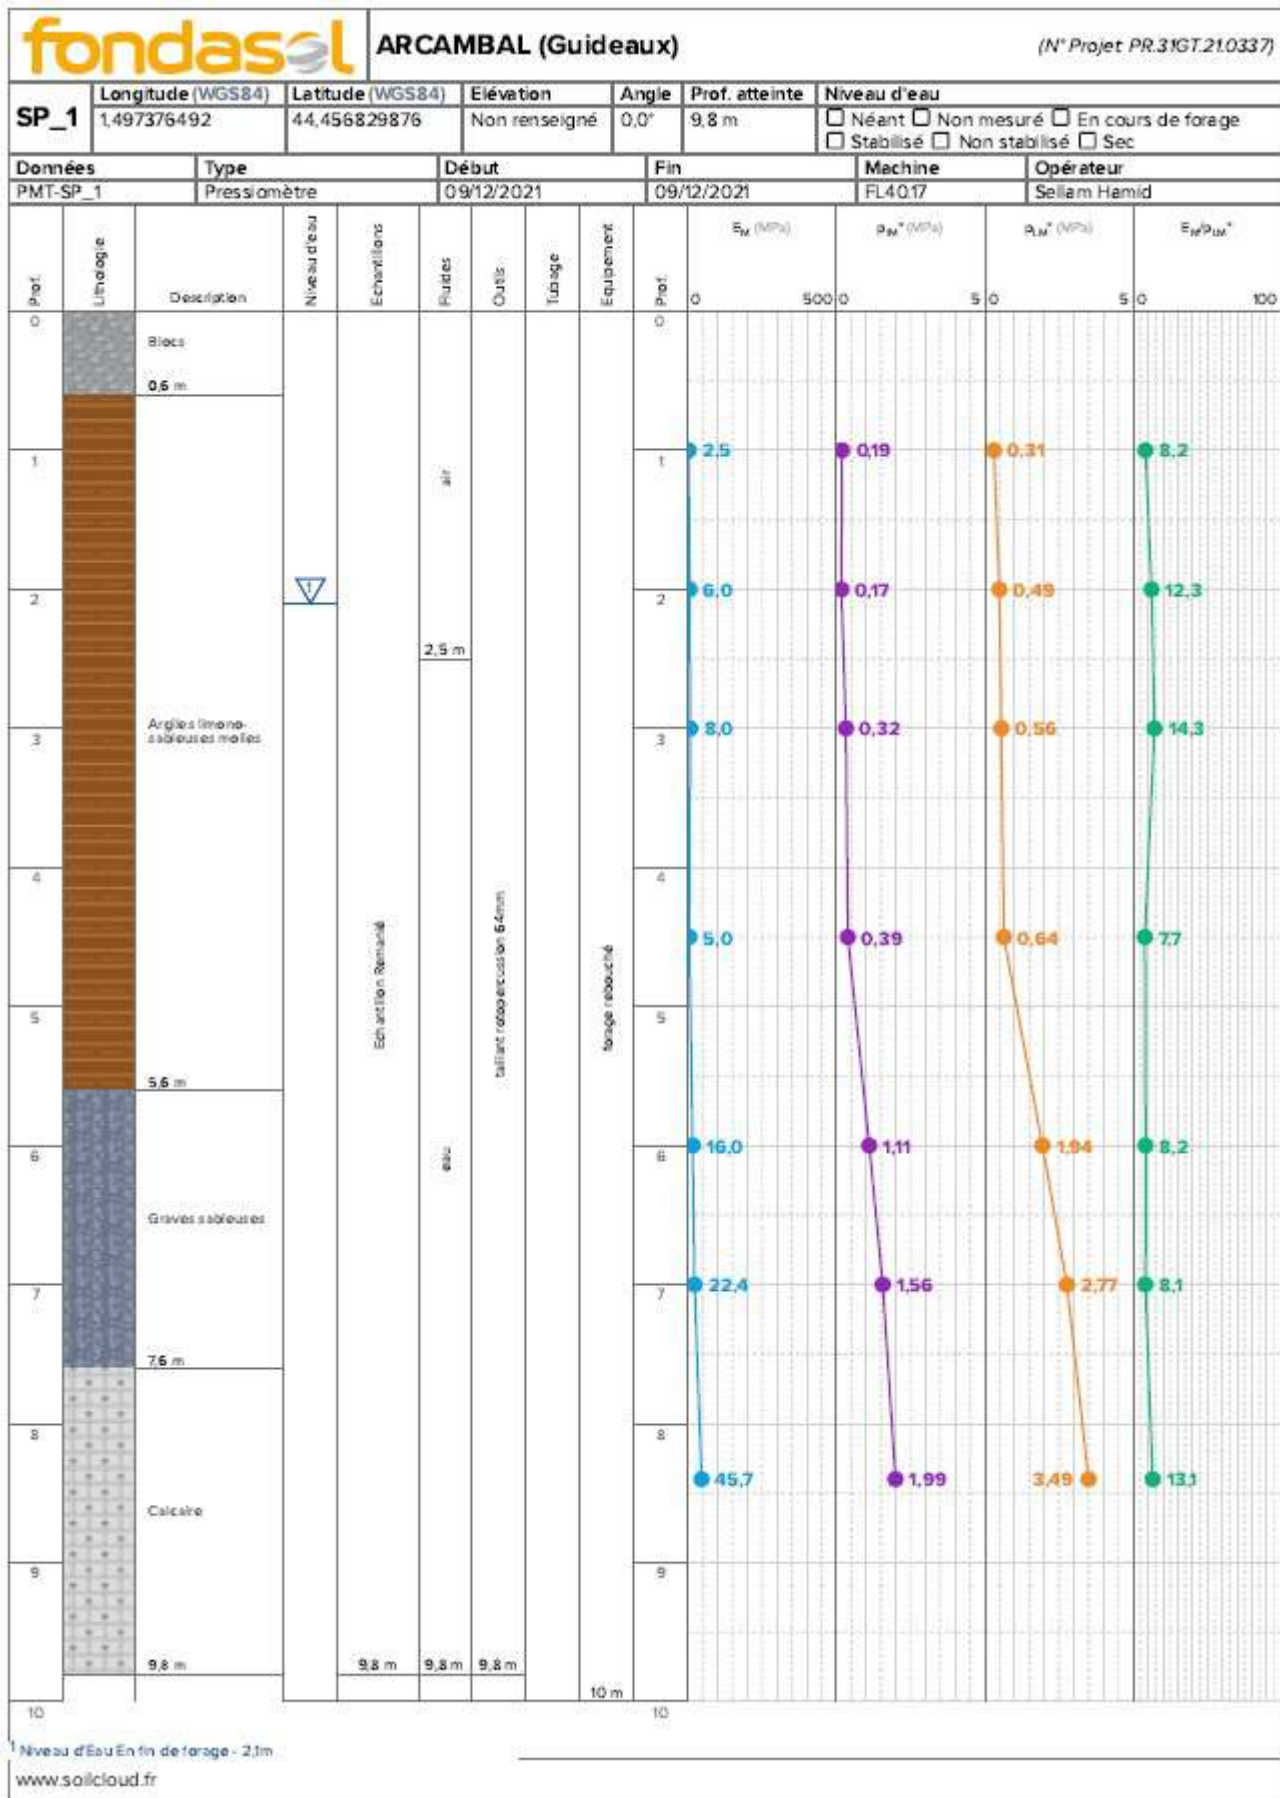
Figure 23 : Résultats bruts du sondage pressiométrique SP1 (FONDASOL).

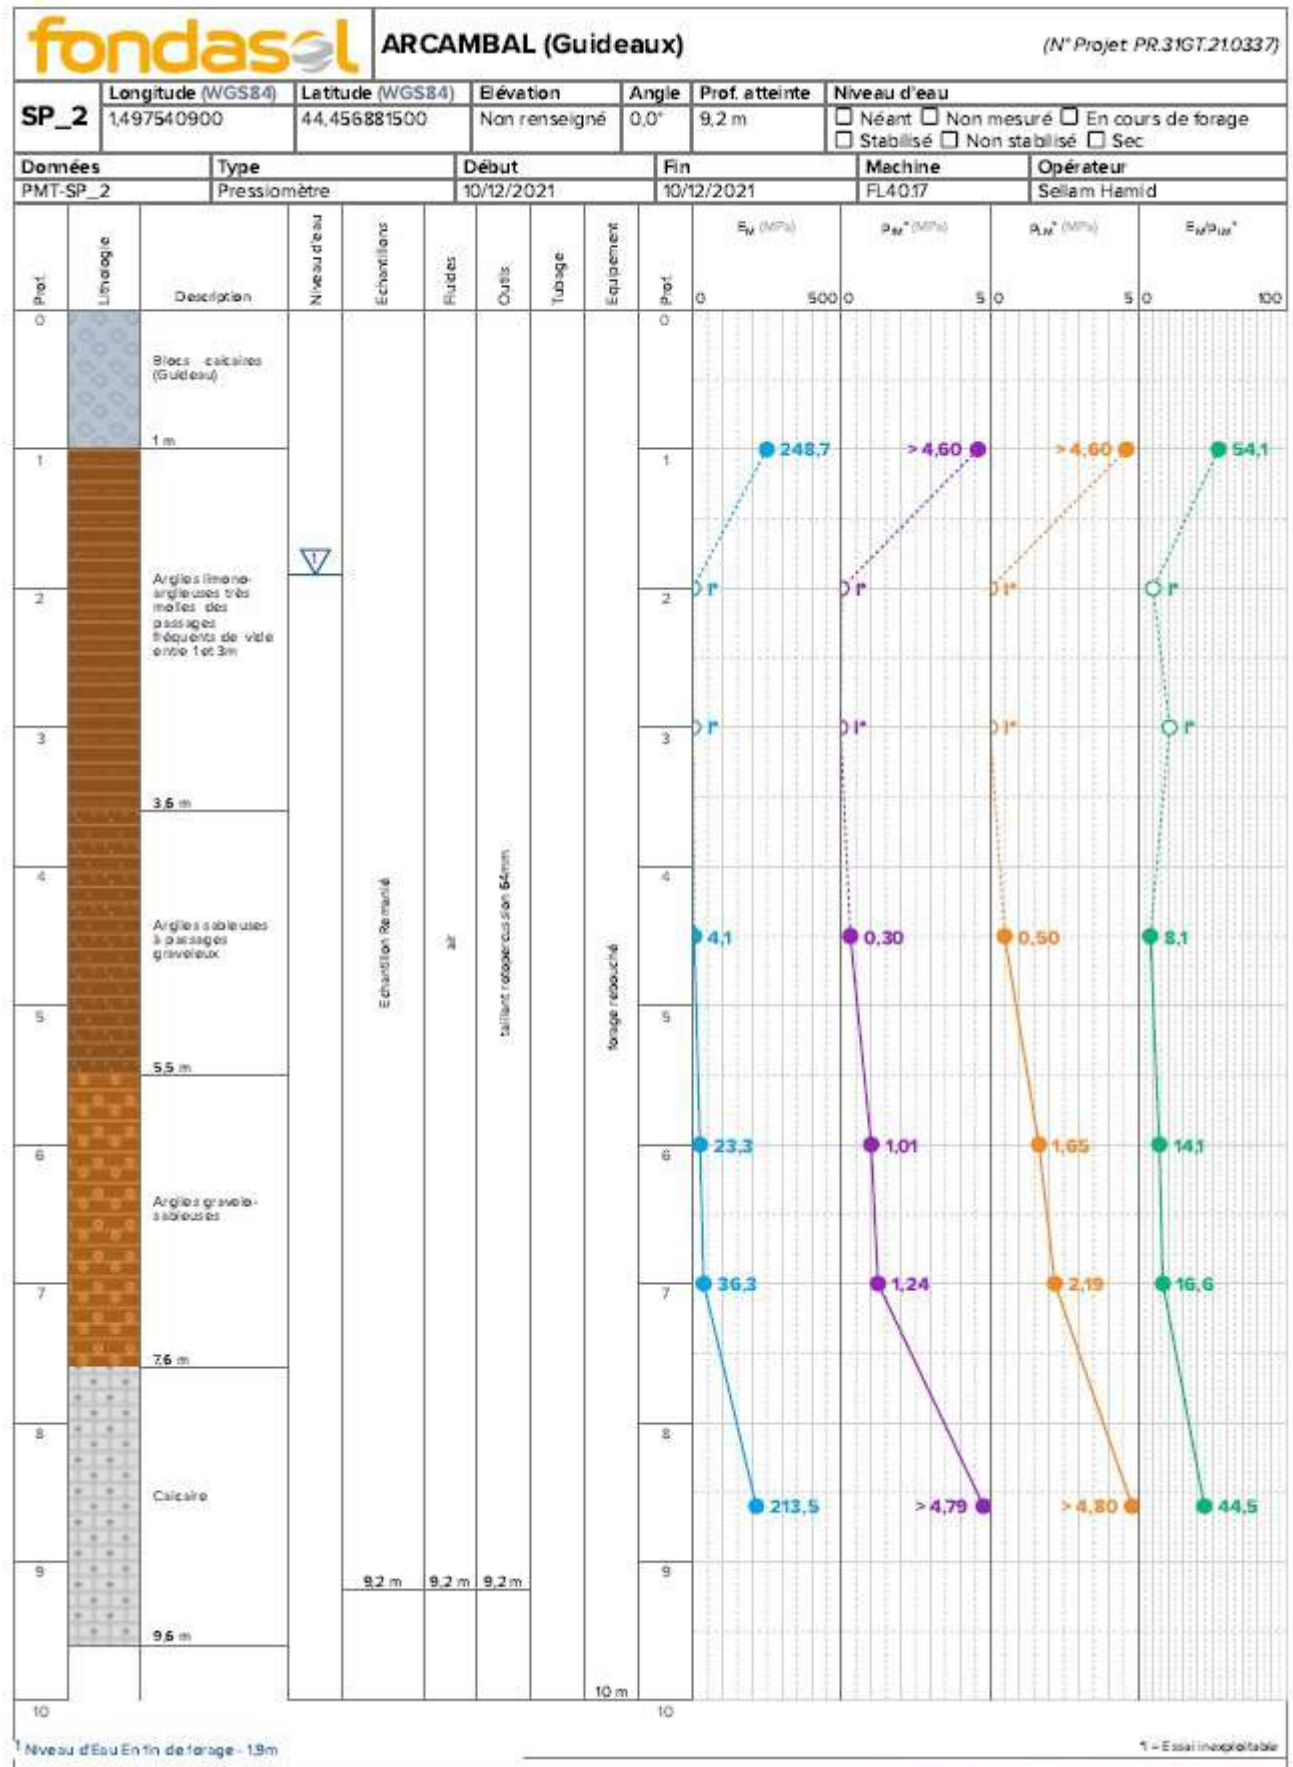
Figure 24 : Résultats bruts du sondage pressiométrique SP2 (FONDASOL).

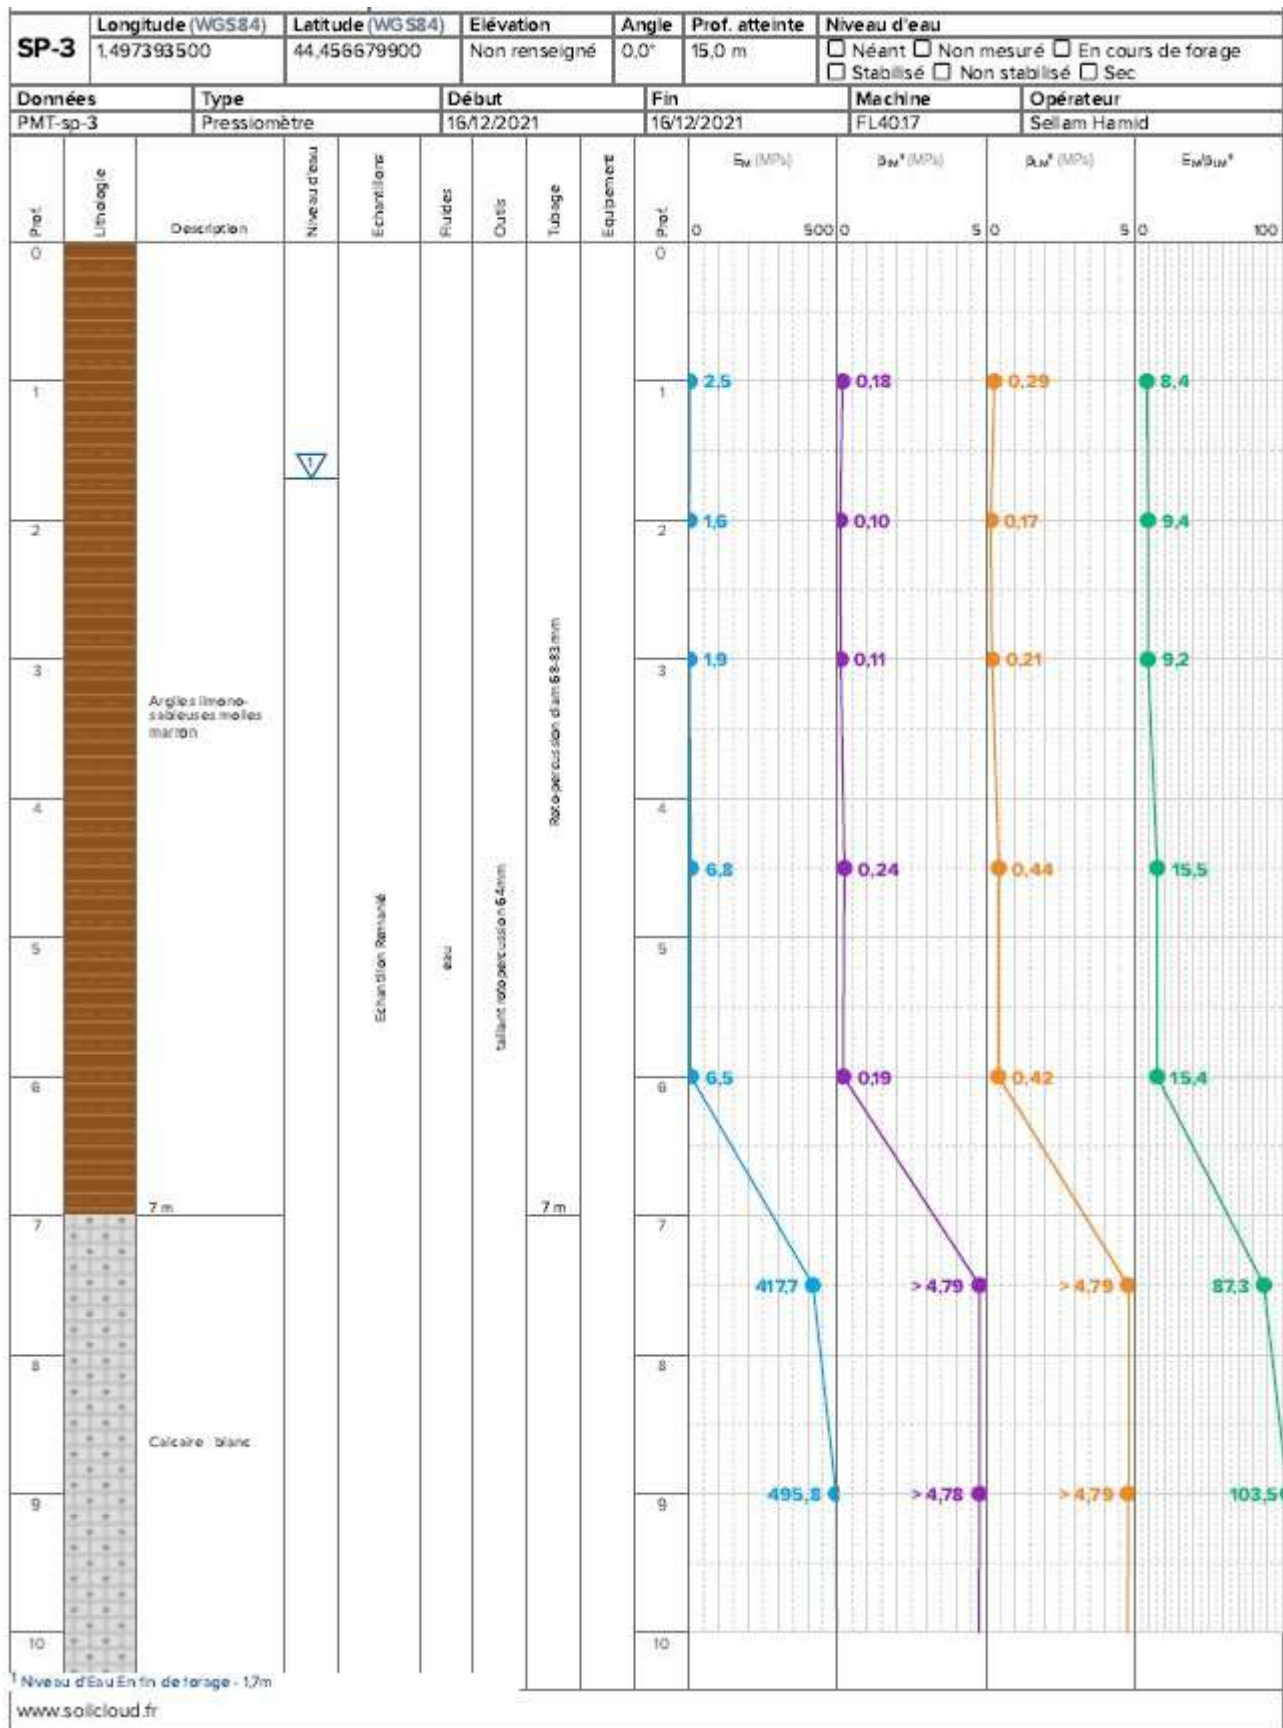
Les résultats du sondage SP3 sont similaires à ceux réalisés sur le guideau côté rive droite on observe une couche à dominance argileuse d'environ 7m d'épaisseur assise sur une couche de calcaire très dur et compact. Ici on note que la couche graveleuse n'apparaît pas entre l'argile et le calcaire. La couche de calcaire s'étend jusqu'à au moins 15 m de profondeur par rapport au sommet du sondage, sans baisse des caractéristiques mécaniques des sols ni changement de nature.

Figure 25 : Résultats bruts du sondage pressiométrique SP3 (FONDASOL).

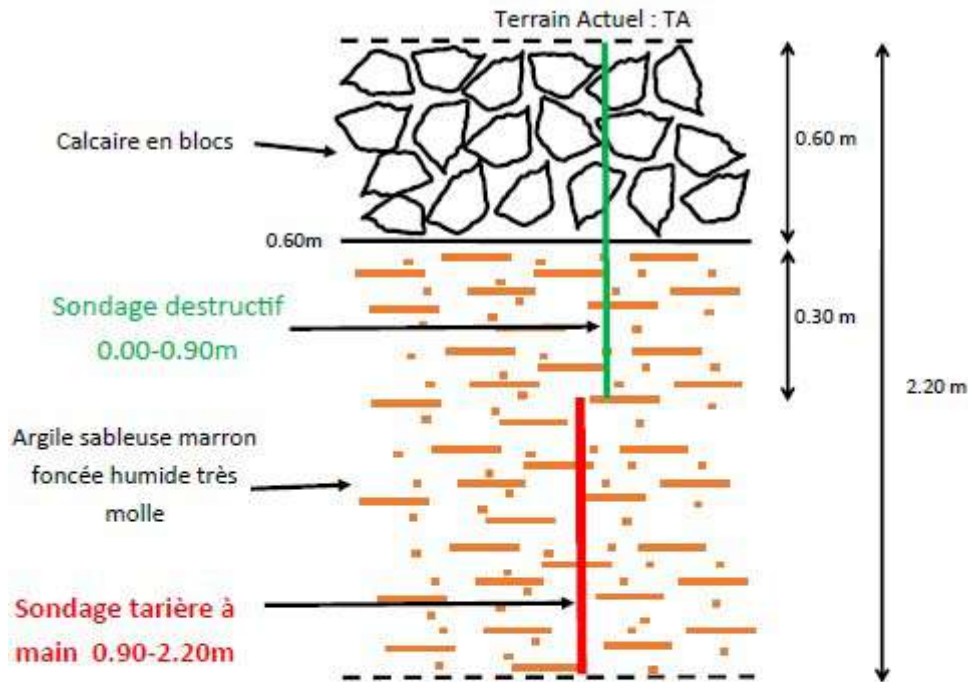
Terrain compact composé de blocs calcaire puis argile sableuse marron foncé très molle et humide  
Tarière manuelle effectuée de 0.90-2.20m  
Echantillon prélevé entre 0.90-2.20m

Figure 26 : Résultats bruts du sondage à la tarière ST1 (FONDASOL).

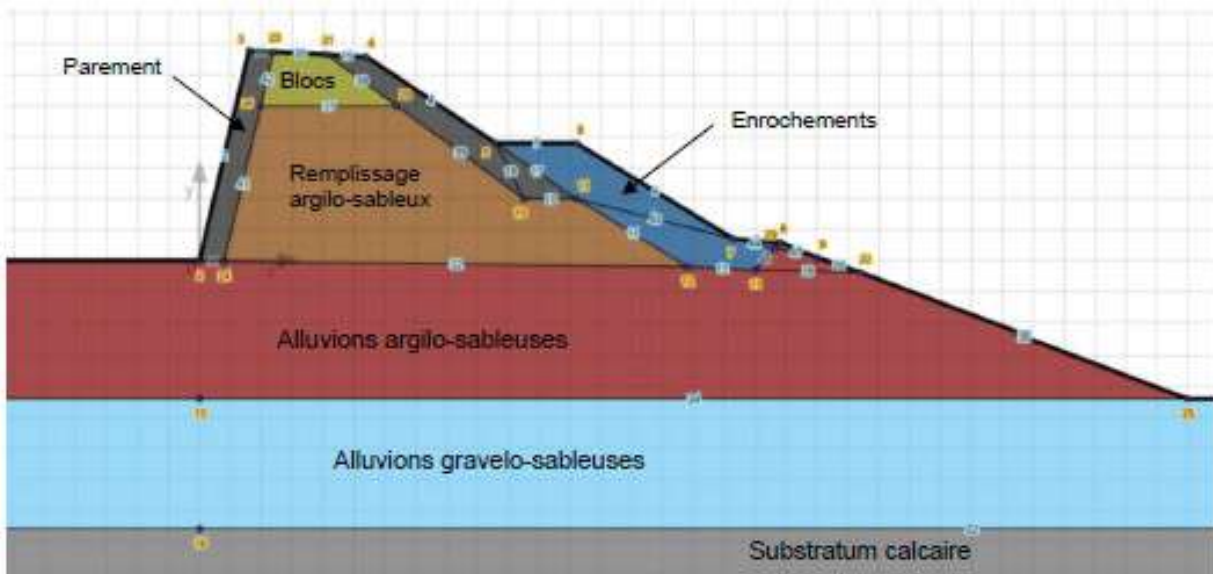
Sur la base de ces hypothèses, Fondasol a réalisé un rétrocalcul afin de caler les hypothèses nécessaires à la stabilité du site en l'état actuel.

Figure 29 : Coupe de calcul du site état actuel (Fondasol).

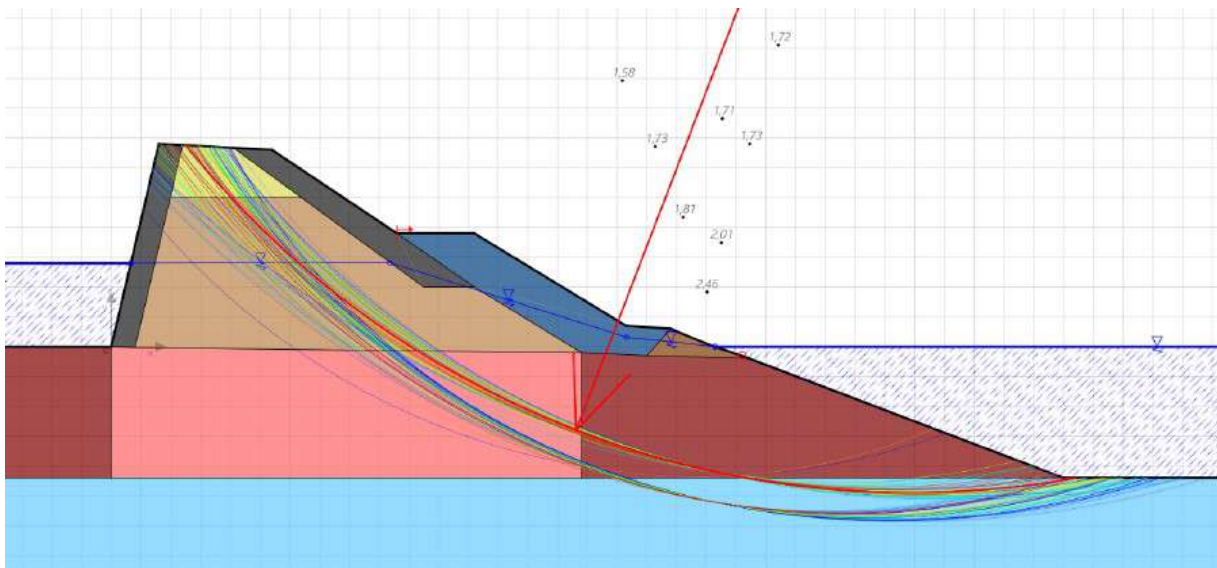
Des hypothèses ont par la suite été émises pour la vérification de la situation projetée.

Figure 30 : Coupe de calcul du site état projeté (Fondasol).

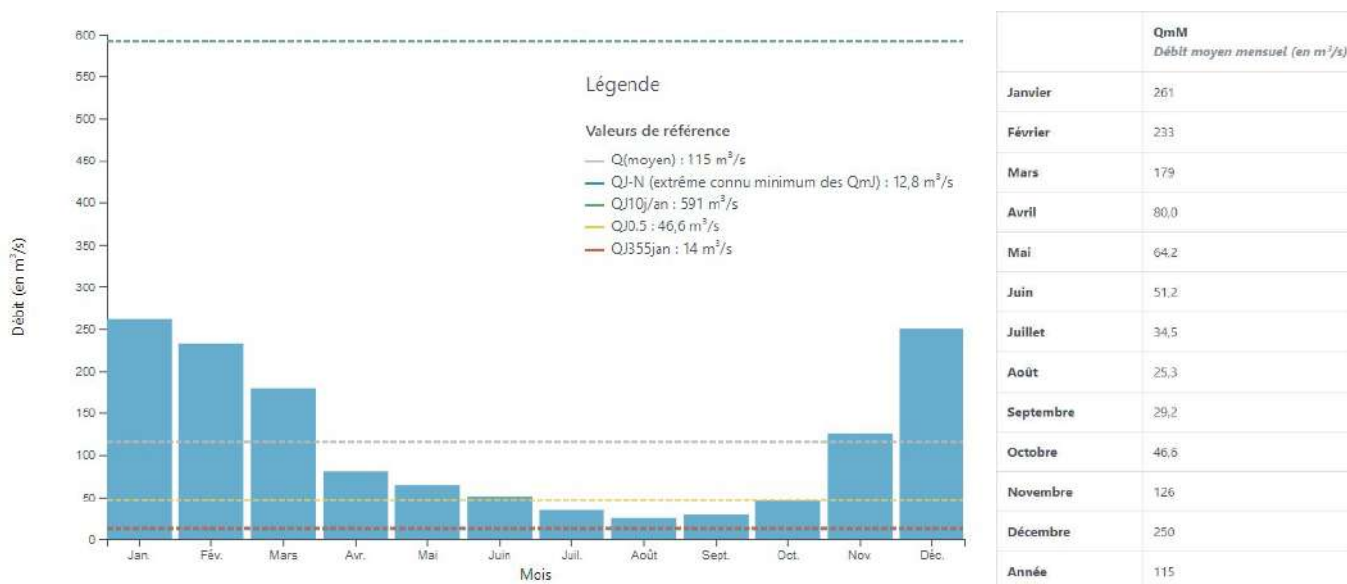
**Figure 31 : Débits moyens mensuels du Lot à Cahors (O823 1530).**

On observe que la période de hautes eaux se situe entre décembre et mars.
