## TRAVAUX DE RESTAURATION DE L'ECLUSE D'ARCAMBAL (46) SUR LA RIVIERE LOT

**Dossier de Déclaration au titre des articles L.214-2 et L.214-3 du  
Code de l'Environnement**

Juillet 2022

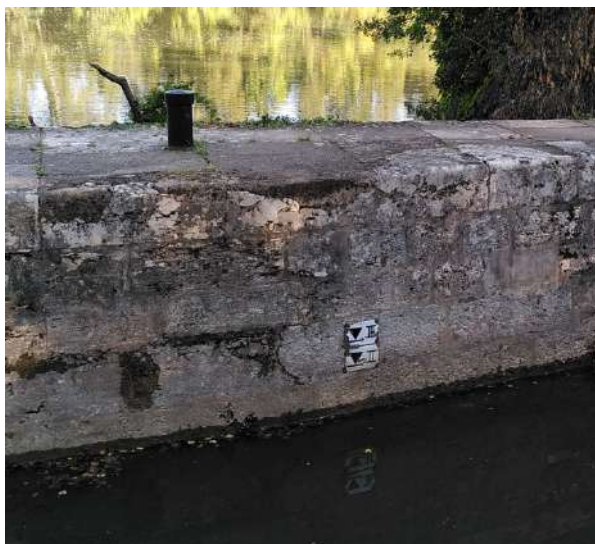
Le niveau des eaux est repérable sur des panneaux indicateurs installés dans chaque bief. Ces niveaux correspondent à des débits qui caractérisent des états de la rivière. Sur ces panneaux figurent des triangles inversés, associés à des chiffres romains I, II et III. Pour chacun de ces niveaux des règles particulières sont à respecter.

Photo 50 : Marques de crue sur l'écluse d'Arcambal (BIEF).

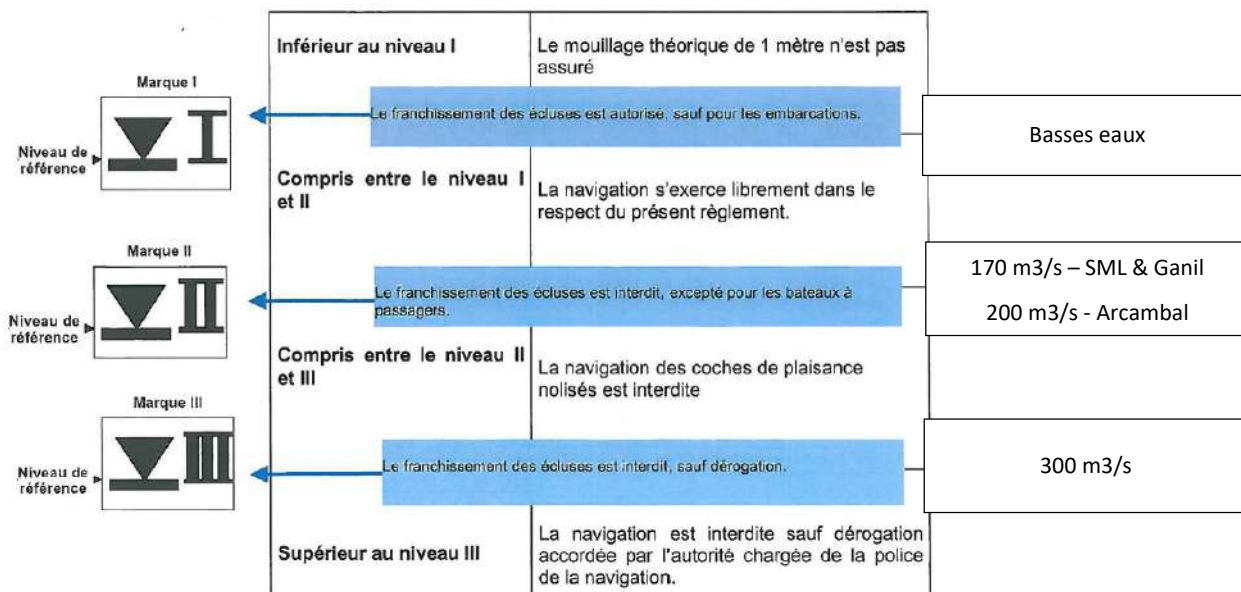
Le résumé des règles énoncées ci-avant est illustré ci-après.

Figure 32 : Résumé des règles de navigation en fonction des niveaux de référence.

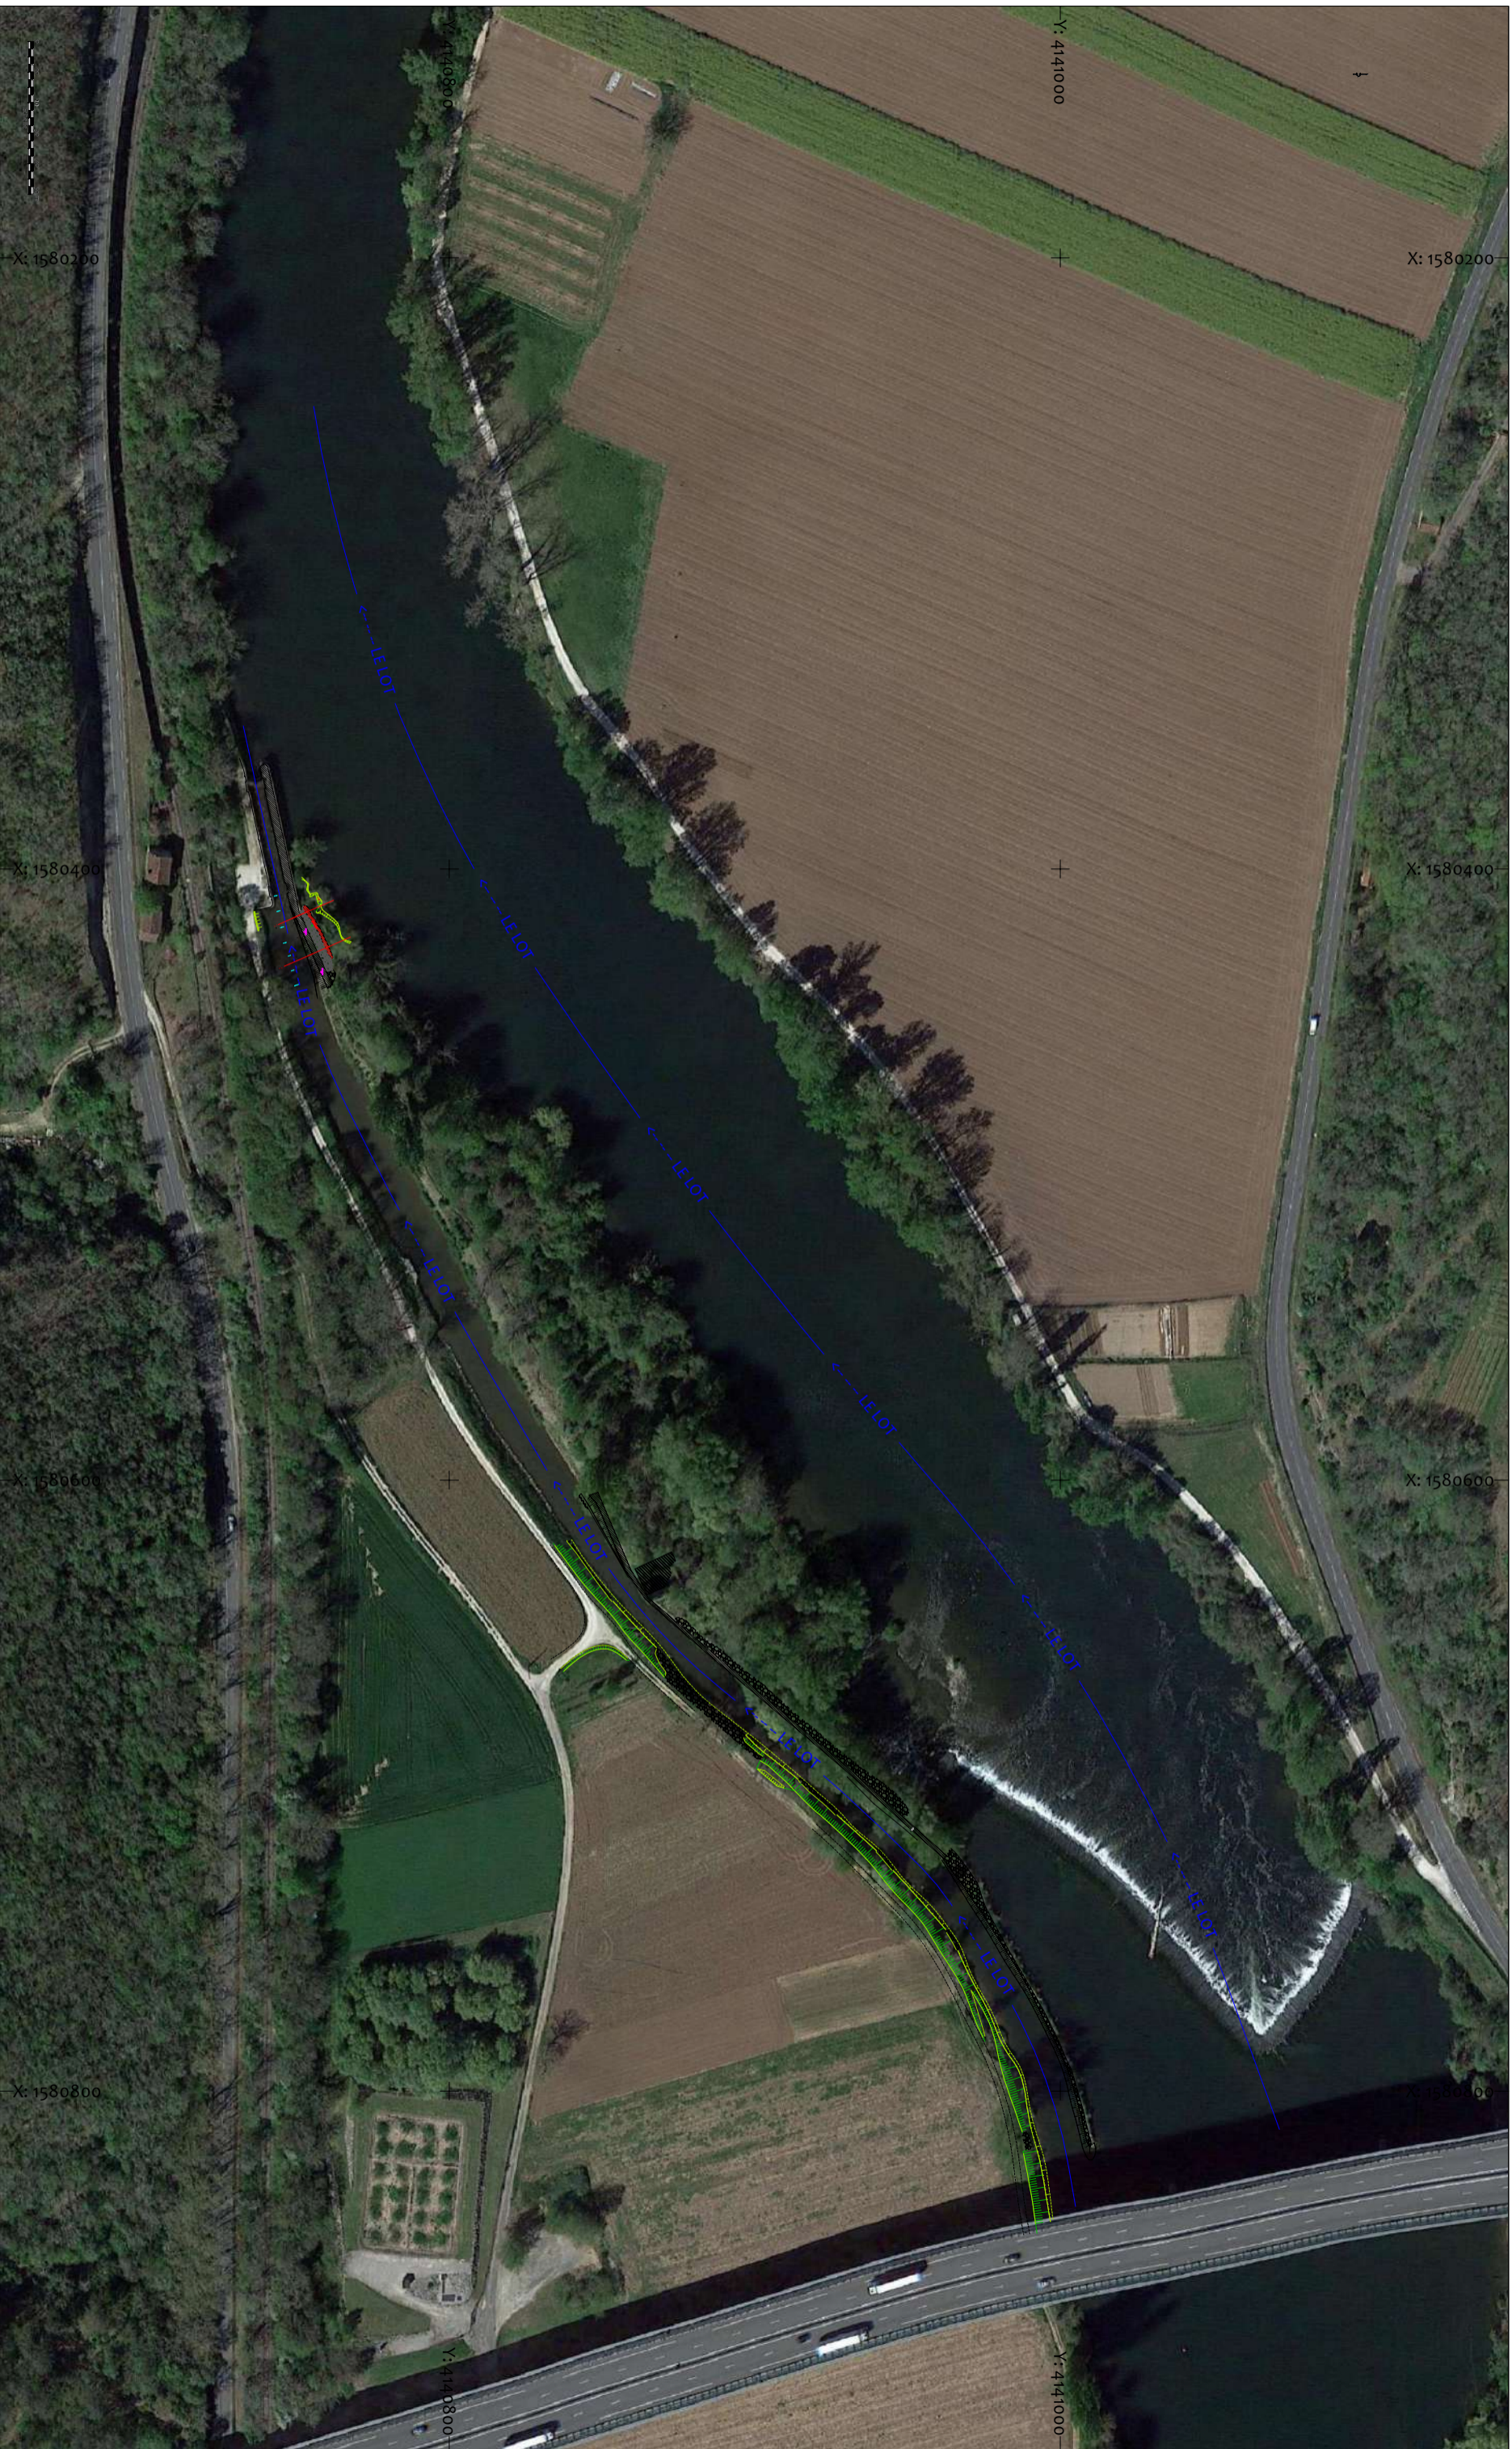
Plan : 00

Vue en plan générale - Existant - Vue aérienne

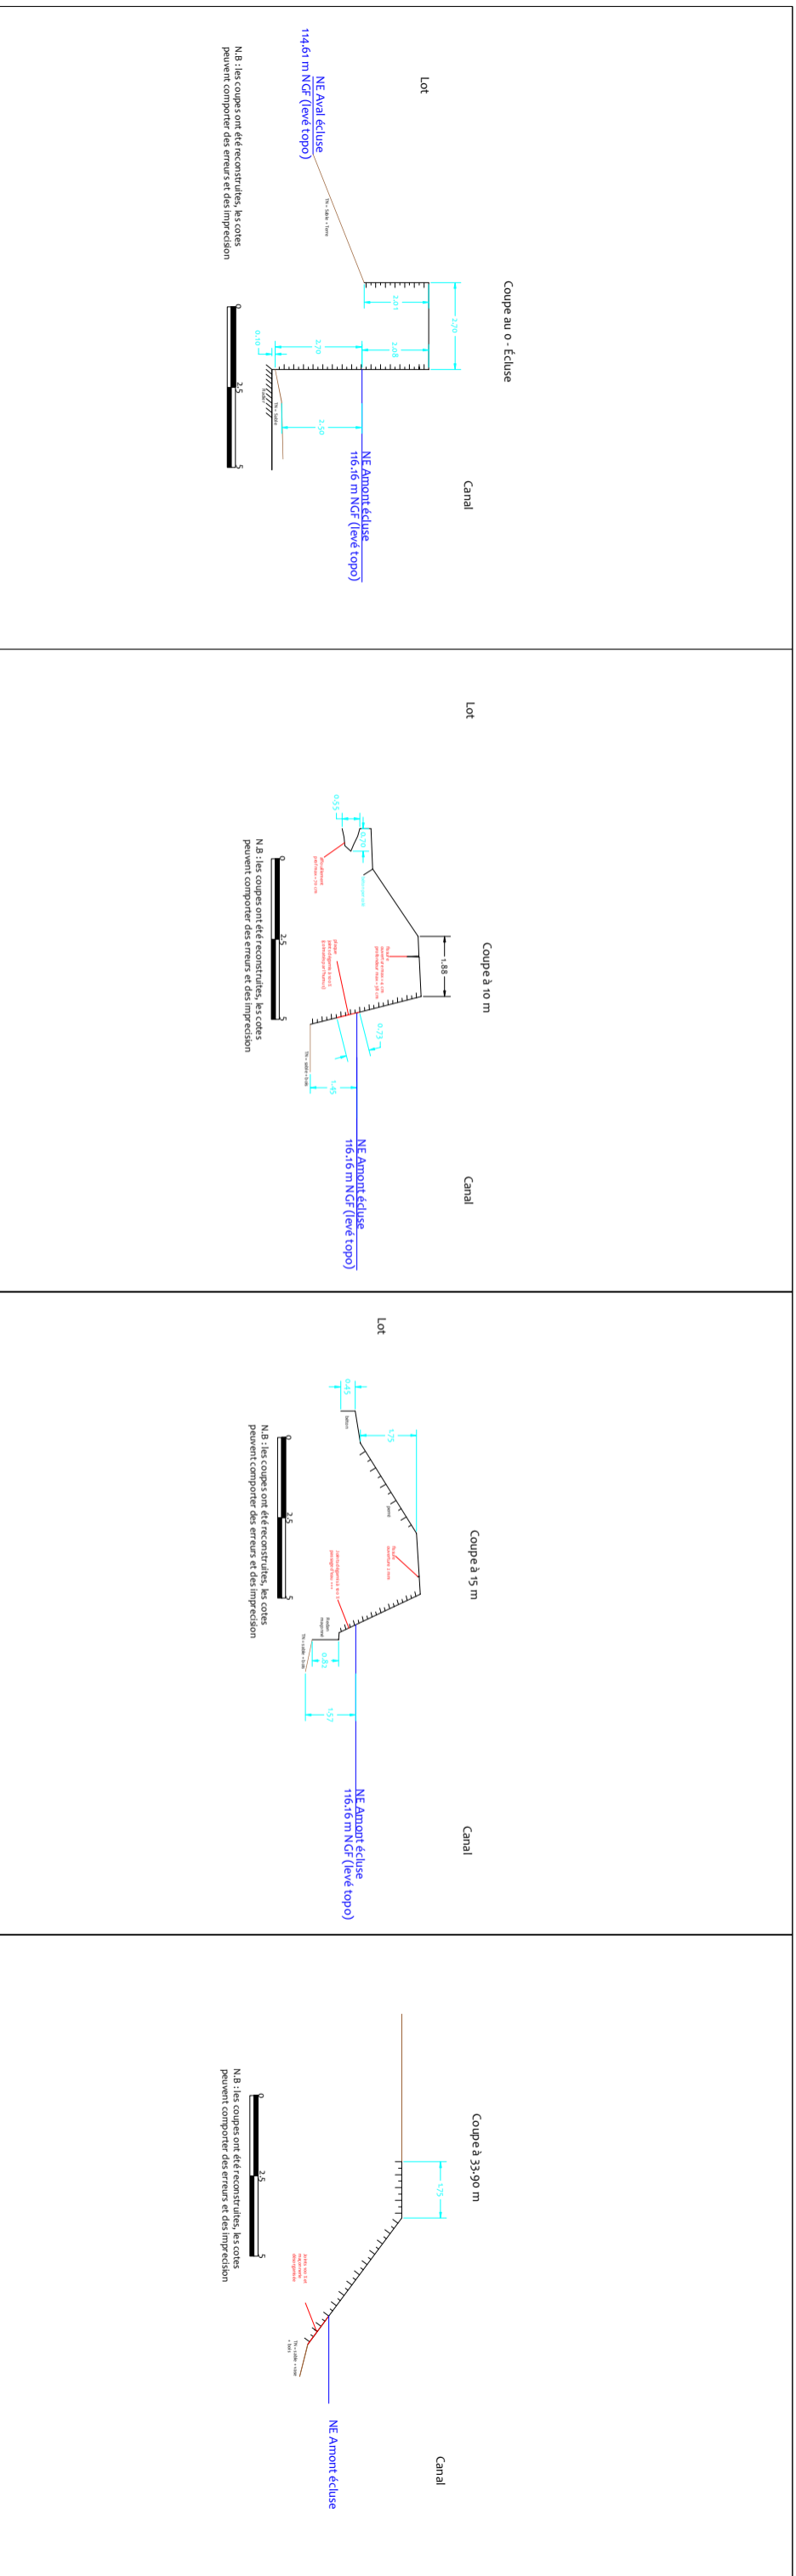
Repérage initiale  
PM 0  
Extrémité amont chambre de porte

### Élévation côté canal du guideau
