Situation Actuelle

Situation Attendue

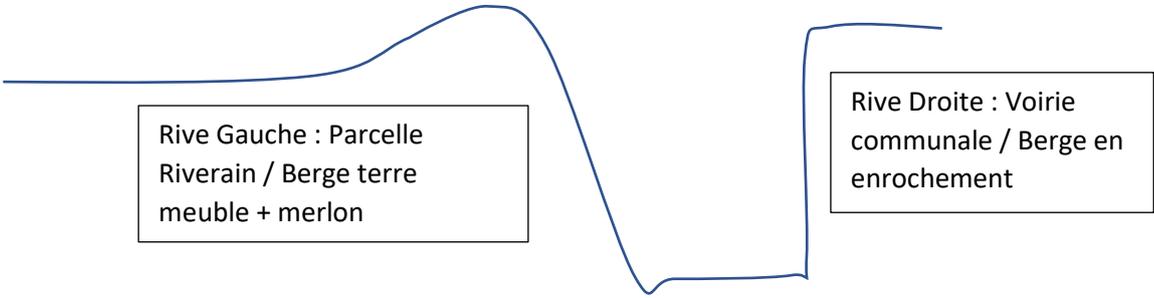
Rive Gauche : Parcelle Riverain / Berge terre meuble + merlon

Rive Droite : Voirie communale / Berge en enrochement

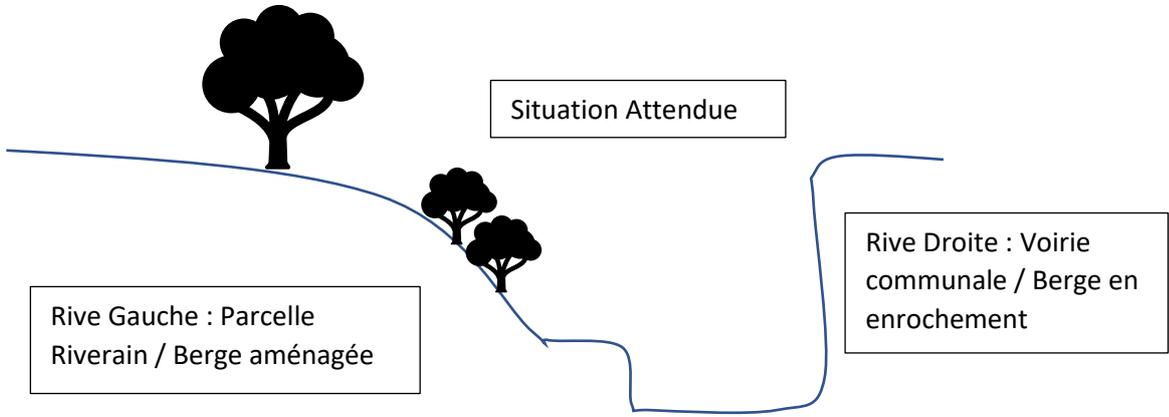
Rive Gauche : Parcelle Riverain / Berge aménagée

Rive Droite : Voirie communale / Berge en enrochement
